Orientierende Kampfmittel- vorerkundung

Screening

Flurstücke 868, 868/10, 868/11 und 871
Gemarkung Klardorf
D-92421 Klardorf

2024-682-II-v02

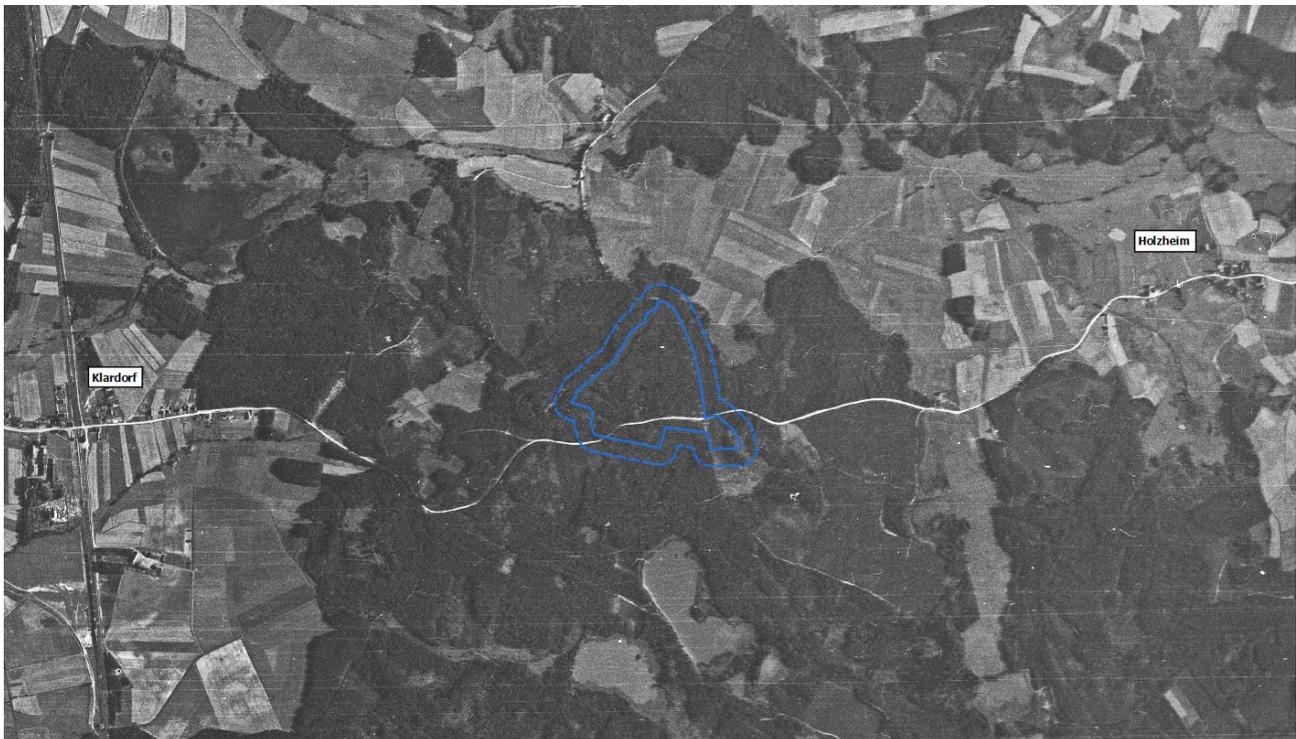
Abbildung 2: Orientierende Darstellung des Auswertgebietes und der weiteren Umgebung im Luftbild vom 14.07.1945 (Flug 2117/21, Bild 4).

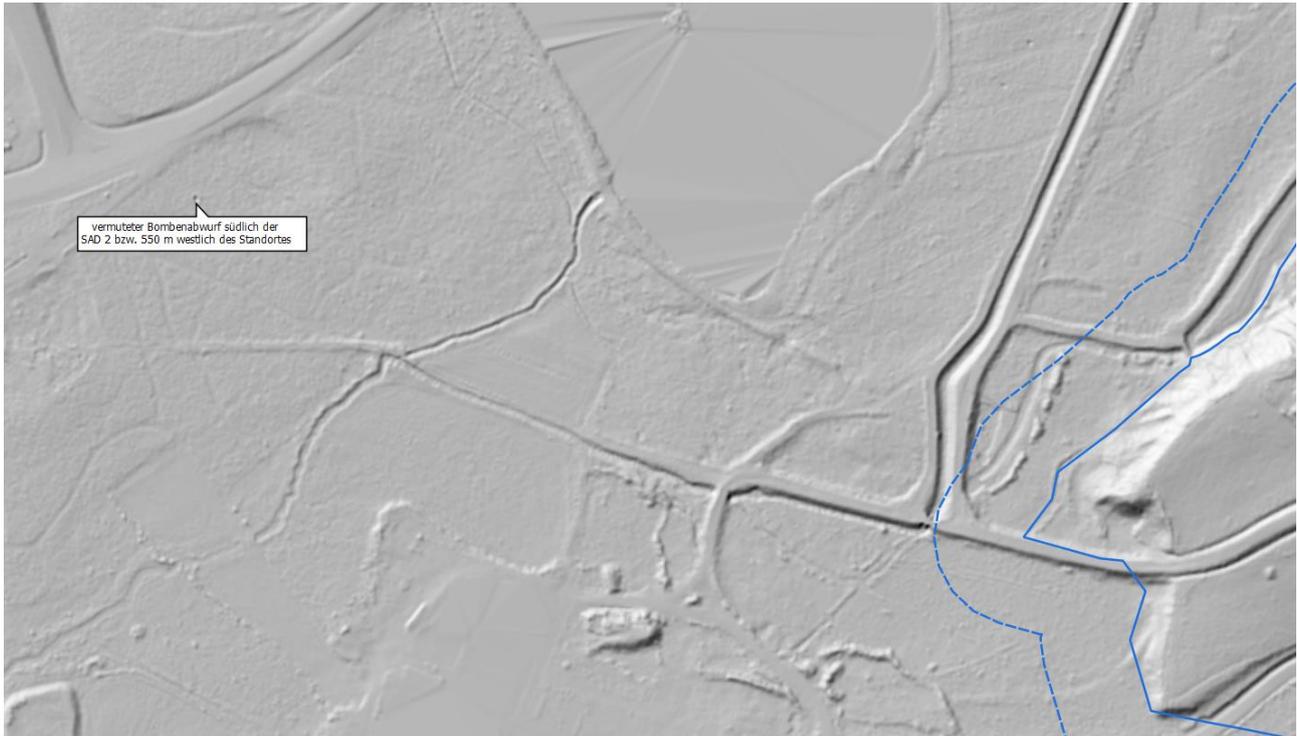
Das südliche Walddreieck fällt in Kategorie 2: Auf der Fläche werden Kampfmittelbelastungen vermutet oder wurden festgestellt. Für die Gefährdungsabschätzung sind weitere Daten erforderlich. Es besteht weiterer Erkundungsbedarf. Es wird empfohlen, dort bei bodeneingreifenden Baumaßnahmen – insbesondere Tiefbaumaßnahmen – eine Fachfirma für Kampfmittelsondierung hinzuzuziehen, die bezüglich des weiteren Vorgehens berät und ggf. Maßnahmen, abgestimmt auf Ihr Bauvorhaben und angepasst an die Gegebenheiten vor Ort, durchführt. Wir weisen darauf hin, dass das beauftragte Unternehmen die Zulassung nach § 7 SprengG vorweisen muss und die beauftragten Personen über den Befähigungsschein nach § 20 SprengG verfügen müssen.

Abbildung 3: Lage eines vermuteten Bombentrichters im Waldgebiet, das nicht von Abbauaktivitäten betroffen war (Geländemodell in 1-m-Auflösung, LDBV Bayern, 2024).

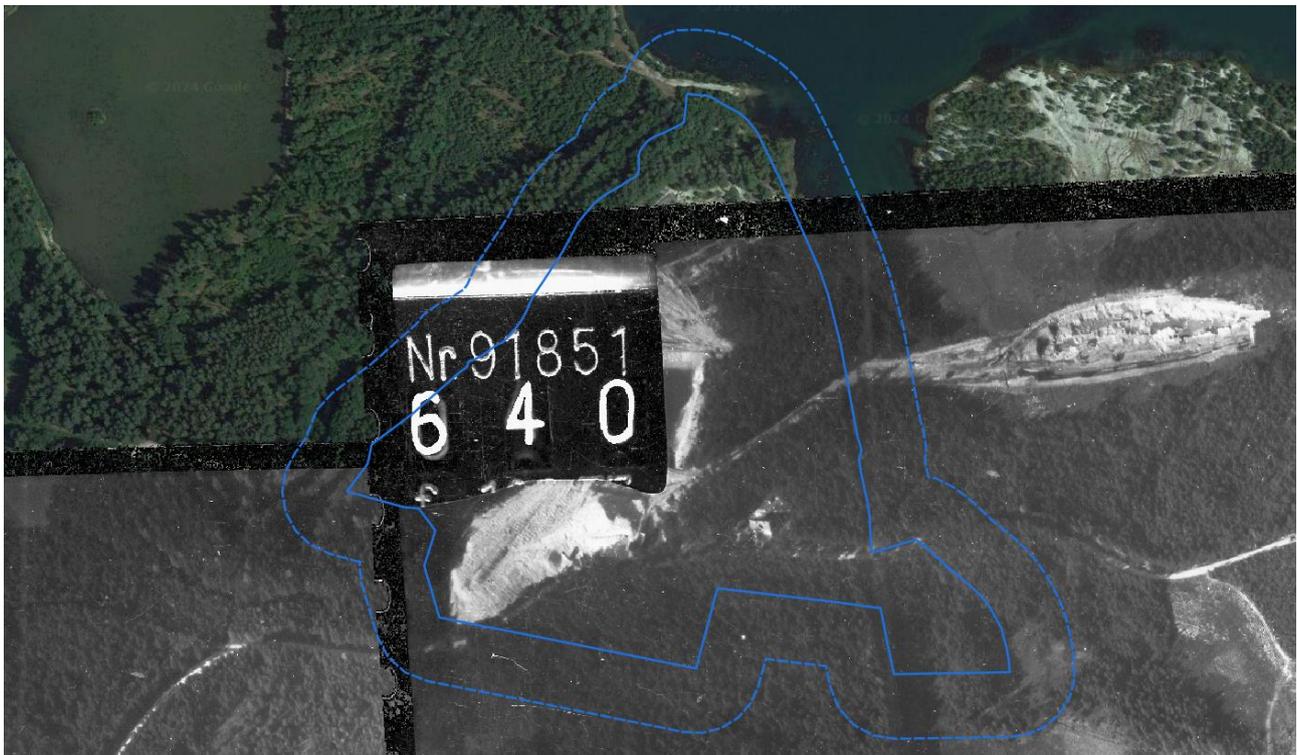
Abbildung 4: Die Luftbilder vom 10.10.1951, die den Standort nur im Randbereich abdecken, zeigen bereits ausgedehnte Tagebauaktivitäten.
