Orientierende Kampfmittelvorerkundung

Screening

Flurstücke 868, 868/10, 868/11 und 871
Gemarkung Klardorf
D-92421 Klardorf

2024-682-II-v02

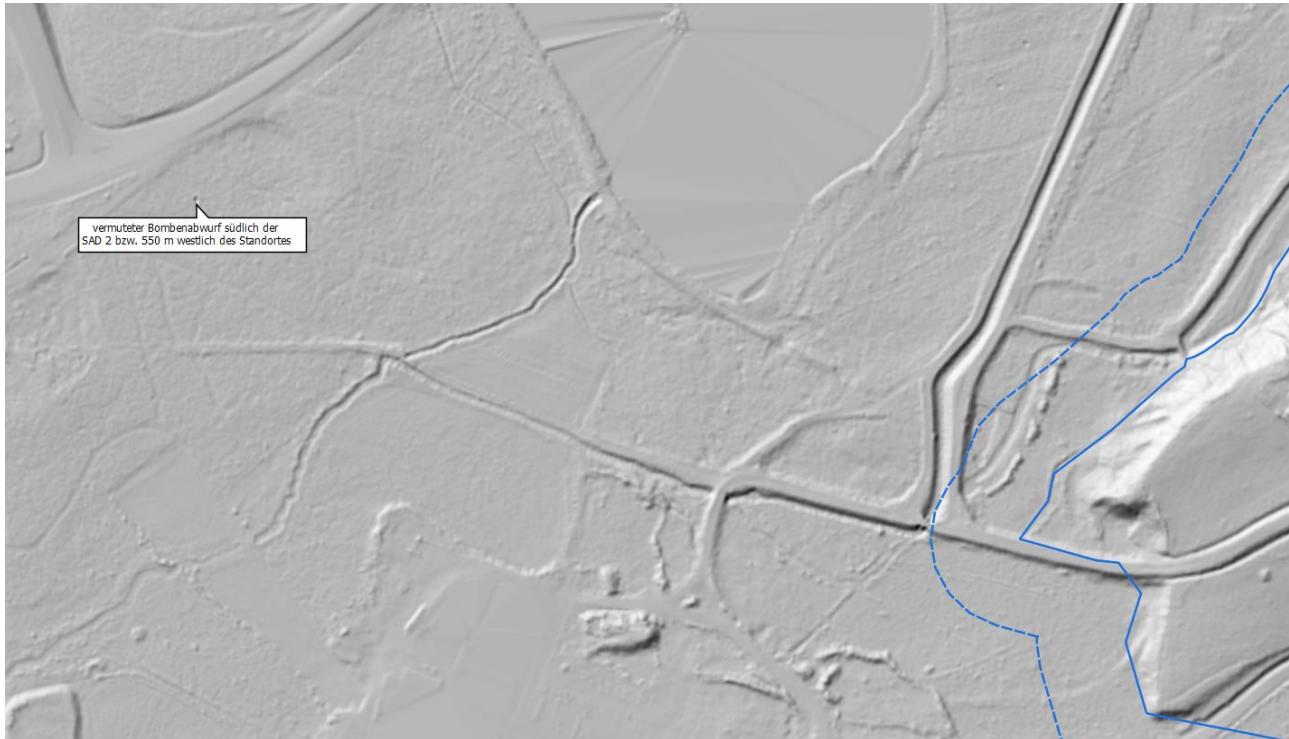
Das südliche Walddreieck fällt in Kategorie 2: Auf der Fläche werden Kampfmittelbelastungen vermutet oder wurden festgestellt. Für die Gefährdungsabschätzung sind weitere Daten erforderlich. Es besteht weiterer Erkundungsbedarf. Es wird empfohlen, dort bei bodeneingreifenden Baumaßnahmen – insbesondere Tiefbaumaßnahmen – eine Fachfirma für Kampfmittelsondierung hinzuzuziehen, die bezüglich des weiteren Vorgehens berät und ggf. Maßnahmen, abgestimmt auf Ihr Bauvorhaben und angepasst an die Gegebenheiten vor Ort, durchführt. Wir weisen darauf hin, dass das beauftragte Unternehmen die Zulassung nach § 7 SprengG vorweisen muss und die beauftragten Personen über den Befähigungsschein nach § 20 SprengG verfügen müssen.

Abbildung 3: Lage eines vermuteten Bombentrichters im Waldgebiet, das nicht von Abbauaktivitäten betroffen war (Geländemodell in 1-m-Auflösung, LDBV Bayern, 2024).

Bis zur Erlangung weiterer Erkenntnisse fällt der Standort in Anlehnung an die Baufachlichen Richtlinien Kampfmittelräumung (2024) in die Kategorie 2: Auf der Fläche werden Kampfmittelbelastungen vermutet oder wurden festgestellt. Für die Gefährdungsabschätzung sind weitere Daten erforderlich. Es besteht weiterer Erkundungsbedarf.
Handlungsbedarf	<input type="checkbox"/> gegeben <input checked="" type="checkbox"/> nicht ableitbar	Anmerkungen: Es wird für das südliche Walddreieck empfohlen, bei bodeneingreifenden Baumaßnahmen – insbesondere Tiefbaumaßnahmen – eine Fachfirma für Kampfmittelsondierung hinzuzuziehen, die Sie bezüglich des weiteren Vorgehens berät und ggf. Maßnahmen, abgestimmt auf Ihr Bauvorhaben und angepasst an die Gegebenheiten vor Ort, durchführt. Wir weisen darauf hin, dass das beauftragte Unternehmen die Zulassung nach § 7 SprengG vorweisen muss und die beauftragten Personen über den Befähigungsschein nach § 20 SprengG verfügen müssen.

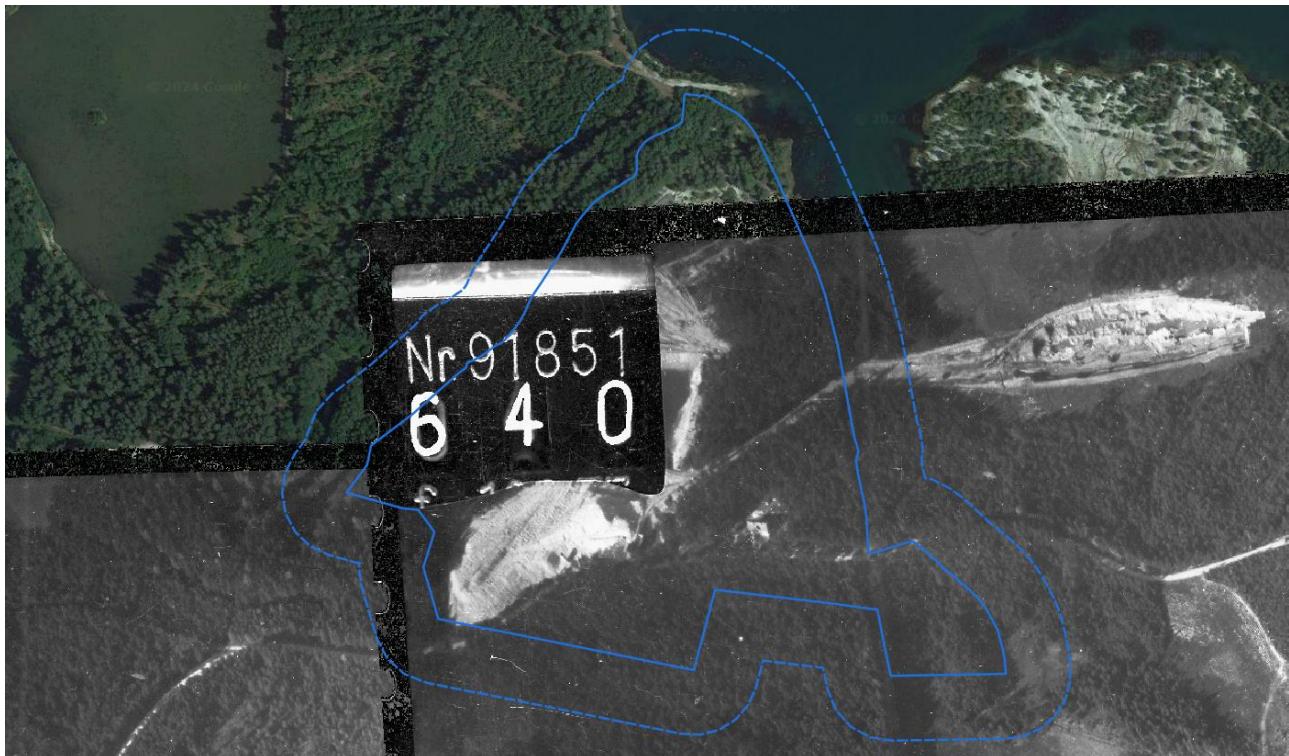
Abbildung 4: Die Luftbilder vom 10.10.1951, die den Standort nur im Randbereich abdecken, zeigen bereits ausgedehnte Tagebauaktivitäten.

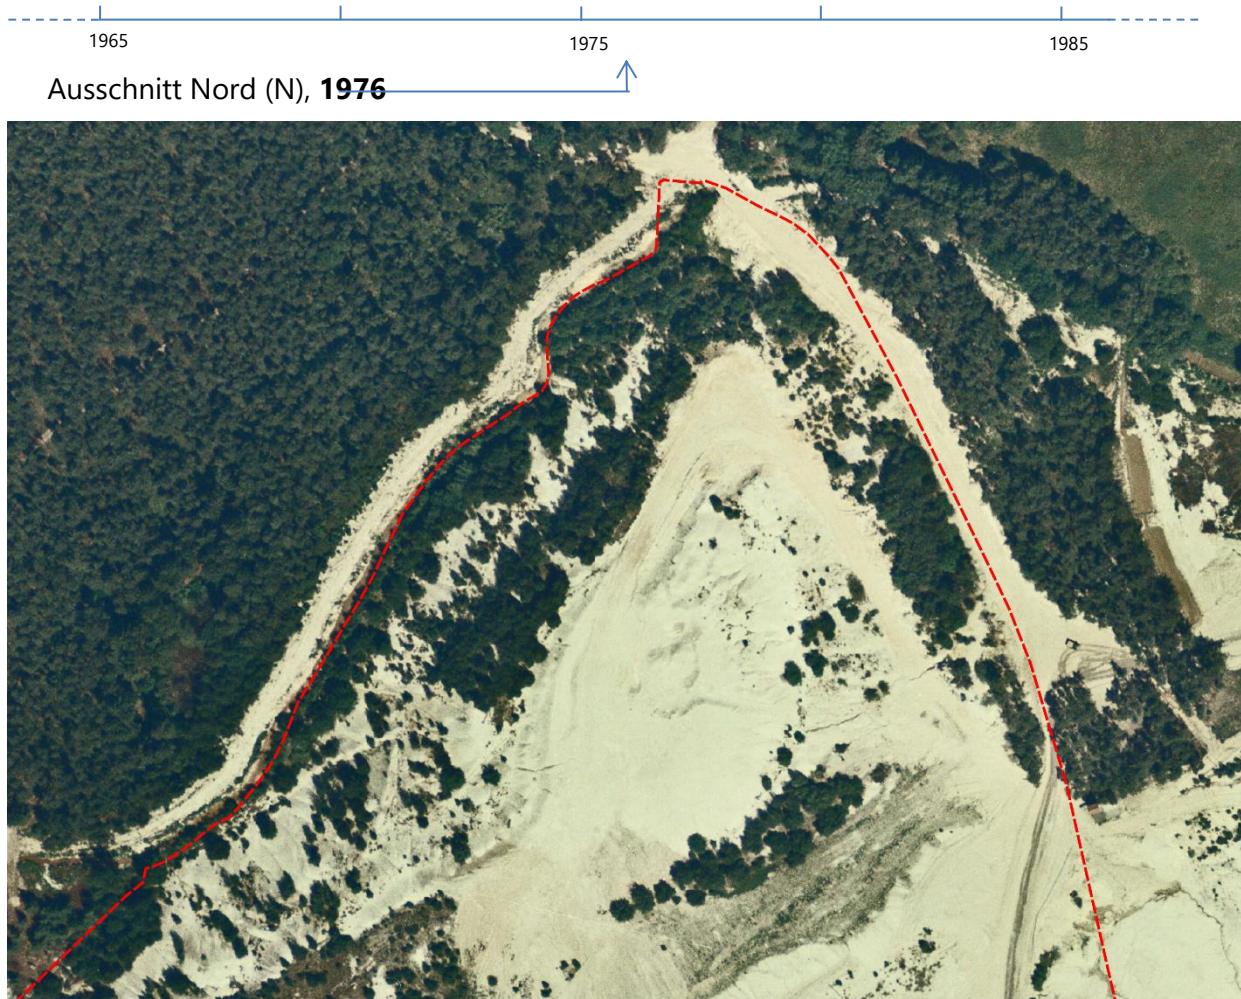
2.6.5 Datenblatt Klardorf/Schwandorf, 01.07.1976 (N)

Datum:	Bildnr.:	Maßstab Ausschnitt
01.07.1976	76101_0_6	1: 1.300
Wichtige Merkmale		Bewertung
<p>Die Untersuchungsfläche des Grundstückes zeigt 10 Jahre nach der letzten Aufnahme, dass die Abbauaktivitäten weitgehend eingestellt wurden. Die westlichen, nördlichen und östlichen Hangbereiche der ehemaligen Abgrabung unterfielen der Sukzession und zeigen im Bild einen deutlich erhöhten Busch- und Baumbestand. Bei allen offenen Flächen handelt sich weiterhin um unbefestigte gewerblich genutzte Flächen.</p> <p>Der zentrale, helle Bereich zeigt ein in den Jahren 1969 bis 1973 (Einzelluftbilder liegen vor, sind hier jedoch nicht separat wiedergegeben) systematisch mit optisch unauffälligem Material wieder verfülltes Areal.</p> <p>Ebenso stellt sich die graue Fläche südlich der mittleren Baumgruppe dar, die zudem bereits von niederwüchsiger Vegetation überdeckt ist.</p> <p>Auch im Süden zeigt sich auf den ungenutzten Flächen vermehrt Sukzessionsvegetation.</p>

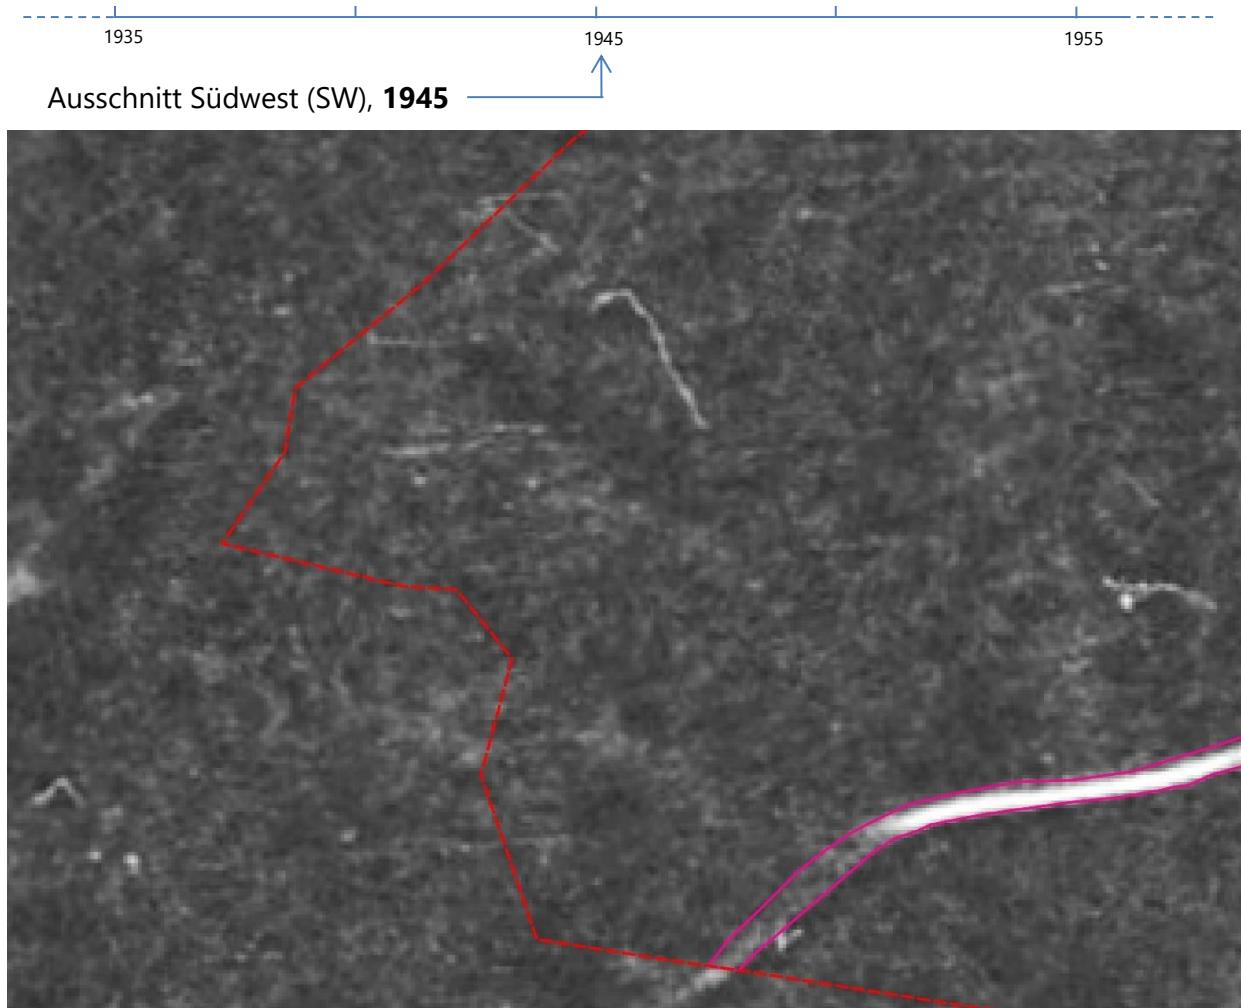
2.7.1 Datenblatt Klardorf/Schwandorf, 14.07.1945 (SW)

Datum:	14.07.1945	Bildnr.:	2117-21_004	Maßstab Ausschnitt	1:1.000
Wichtige Merkmale		Bewertung			
Die Teilfläche des Grundstückes zeigt zum Zeitpunkt der Aufnahme weder Bebauung noch Kriegseinflüsse. Außer Bäume und ein Weg, der sich von Südwest nach Südost über das Gelände erstreckt, sowie einzelnen, sich hell abzeichnenden Forstwegen sind keine Strukturen erkennbar.					
Hinweis: Eine parallel durchgeführte Kampfmittelvorerkundung wurde abgebrochen, da weder in den ausgewerteten Militärarchivalien Hinweise auf Kampfhandlungen und Luftangriffe auf dem Areal und seiner Umgebung noch luftbildsichtige Belastungshinweise ermittelt werden konnten. Tiefergehende Analysen über die Einbindung digitaler Geländemodelle zeigen sich aufgrund der massiven Braunkohleabbauaktivitäten sowie der Tongewinnung als nicht zielführend.

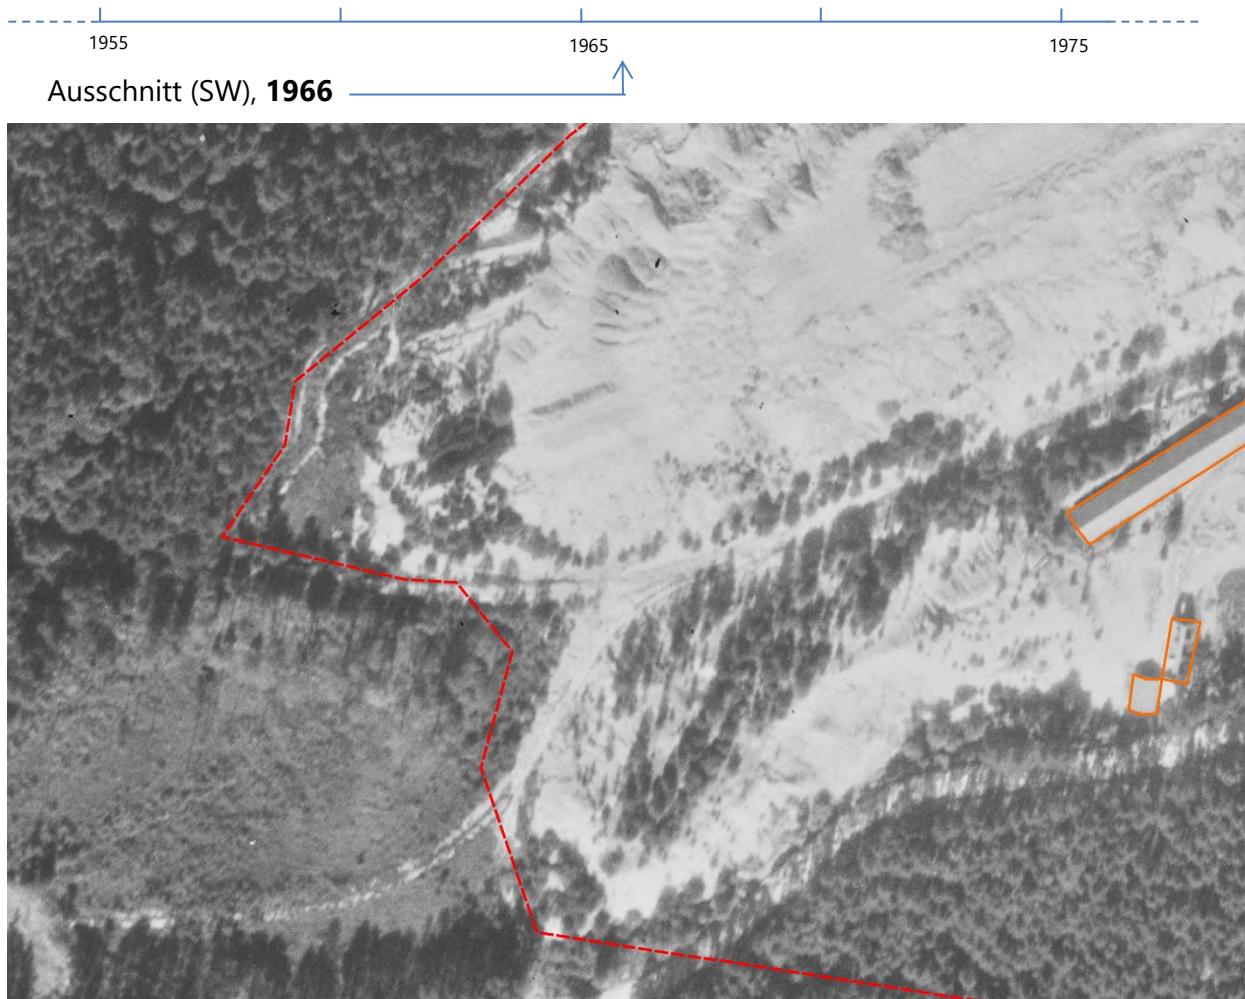
2.7.4 Datenblatt Klardorf/Schwandorf, 23.09.1966 (SW)

Datum:	23.09.1966	Bildnr.:	66070_0_70169	Maßstab Ausschnitt	1: 1.000
Wichtige Merkmale	Bewertung				
<p>Die Teilfläche des Grundstückes zeigt zum Zeitpunkt der Aufnahme deutliche Veränderungen im zentralen Bereich: hier ist der komplette Transportdamm (Lorenbahn) rückgebaut. Im Osten ist der Gebäudebestand gleichgeblieben, allerdings wurde das Lorengleis rückgebaut. Insgesamt zeigen die Veränderungen auf dem Gelände sehr dynamische Abbauverhältnisse, so dass einzelne Anlagen und Nutzungen nicht lange an derselben Stelle verbleiben und somit mit einer gewissen Minderung des Kontaminationsrisikos einhergeht.</p> <p>Die Abbauflächen im Westen und im Norden zeigen keine relevanten Veränderungen.</p>

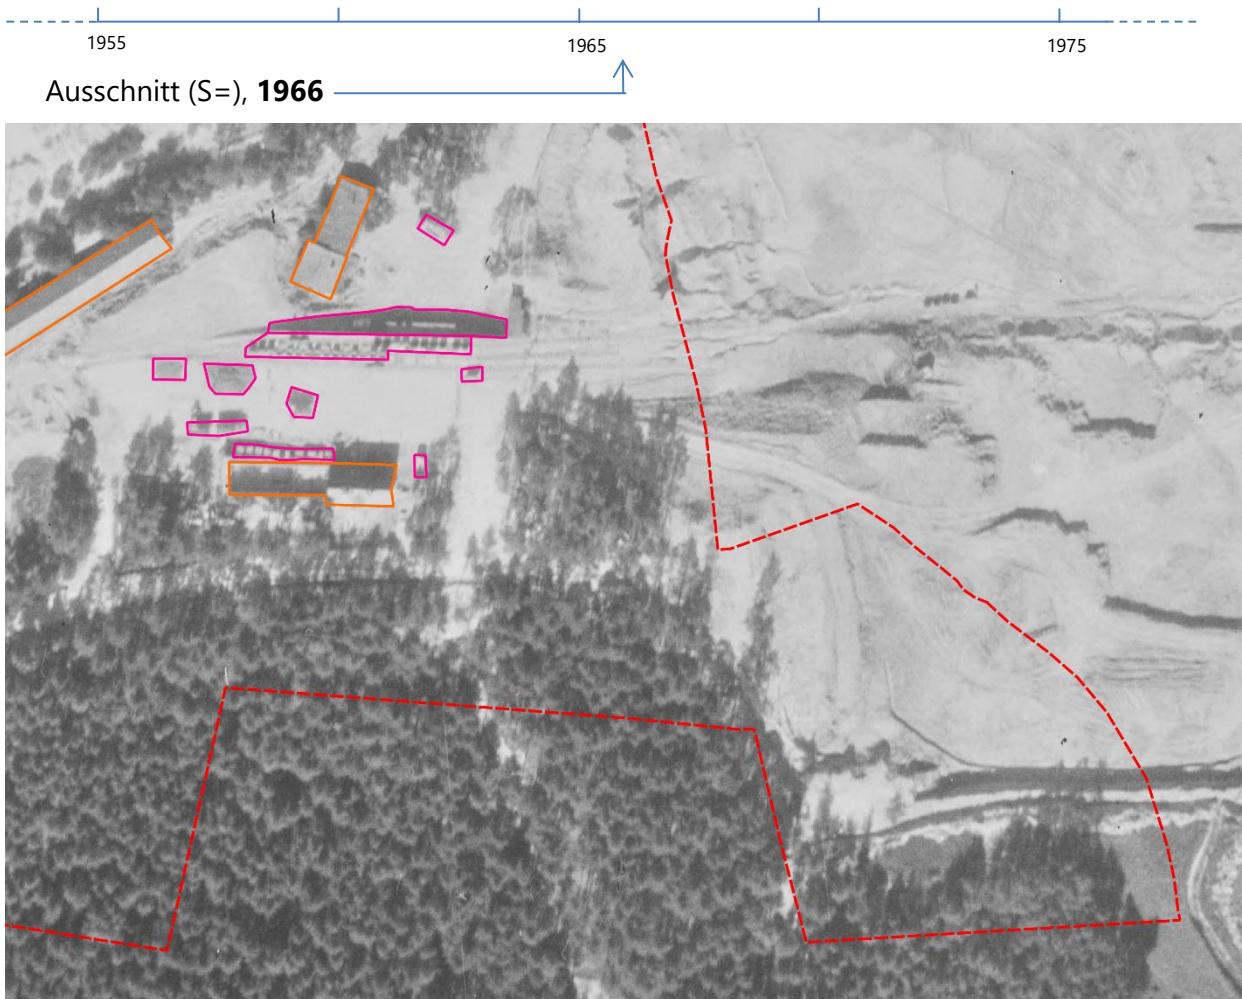
Datum:	23.09.1966	Bildnr.:	66070_0_70169	Maßstab Ausschnitt	1: 1.000
Wichtige Merkmale			Bewertung		
<p>Die Teilfläche des Grundstückes zeigt zum Zeitpunkt der Aufnahme eine deutliche Abnahme vom Baumbestand und Zunahme von unbefestigter gewerblich genutzter Fläche.</p> <p>Im Zentrum der Teilfläche wurden zwei Gebäude entfernt und eines durch einen im Bau befindlichen Erweiterungsbau ergänzt.</p> <p>Des Weiteren sind pinkfarben abmarkierte Objekte zu sehen, bei welchen es sich zum einen um auf zwei parallelen Gleisen abgestellt diese Lorenketten handelt sowie einzelne klar abgegrenzte Hauptwerke, die auf abgelagertes Bausubstrat hinweisen.</p> <p>Nördlich der Lorenketten befindet sich im Schattenwurf des Transportwegedamms ein weiteres schmales Gebäude.</p>			😊

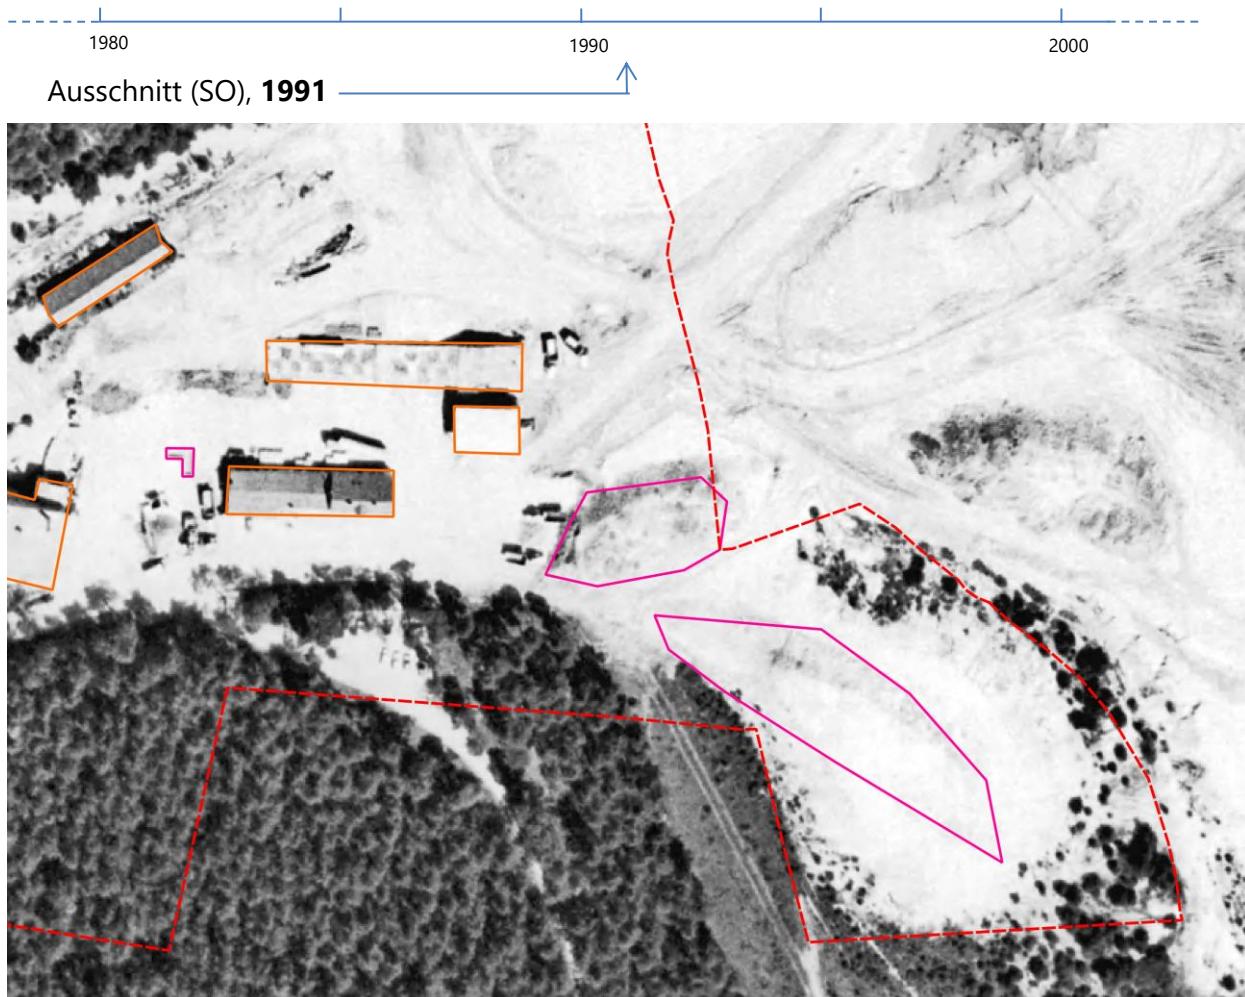
Datum:	02.07.1991	Bildnr.:	91003_2_859	Maßstab Ausschnitt	1: 1.000
Wichtige Merkmale	Bewertung				
<p>Die Teilfläche des Grundstückes zeigt zum Zeitpunkt der Aufnahme nur geringe Veränderungen. Der Gebäudebestand ist gleichgeblieben. Die Einzelhaufwerke haben in ihren Volumina abgenommen. Westlich vom zentral gelegenen Gebäude ist eine winkelförmige Grube erkennbar. Hinweise auf deren Nutzung ergeben sich nicht. Im Bereich der vermuteten, westlichen Tankanlage zeigen sich dunkelgraue Bodenverfärbungen, die nicht durch Schatten verursacht sind; hierbei könnte es sich eventuell um kontaminationsrelevante Stofffreisetzung handeln.</p>					:(

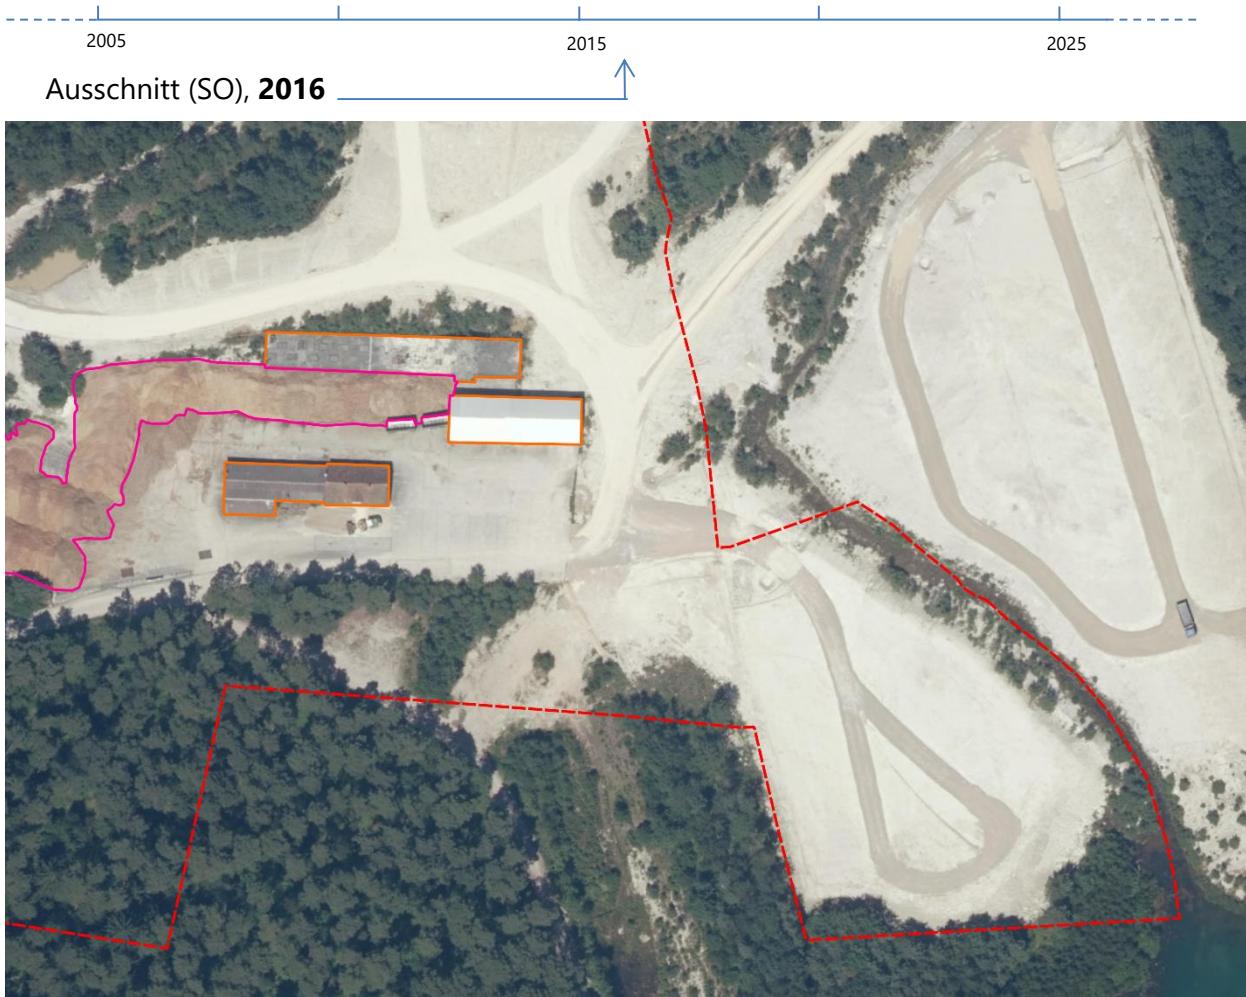
Datum:	24.06.2016	Bildnr.:	116007/0	Maßstab Ausschnitt	1: 1.000
Wichtige Merkmale		Bewertung			
<p>Die Teilfläche des Grundstückes zeigt zum Zeitpunkt der Aufnahme deutliche Veränderungen. Im Südosten zeigt der Boden eine klare Struktur mit einem Wegenetz oder eine Fahrbahn. Der Gebäudebestand im Zentrum ist gleichgeblieben. Von Westen zieht sich ein großes Haufwerk nach Osten. Optisch handelt es sich um ein systematisch aufgeschüttetes Haufwerk mit einer Bänderung und einer klaren Firstlinie. Ein einheitlich durchgehender Farnton unterstützt die Annahme, dass es sich um einen geordneten Erdaushub handelt. Es könnte Kies oder Sand sein, welcher bei der Planierung der umgebenden Fläche abgetragen wurde. Auch der Nordteil der Fläche zeigt ein neu angelegtes Wegenetz.</p>					😊

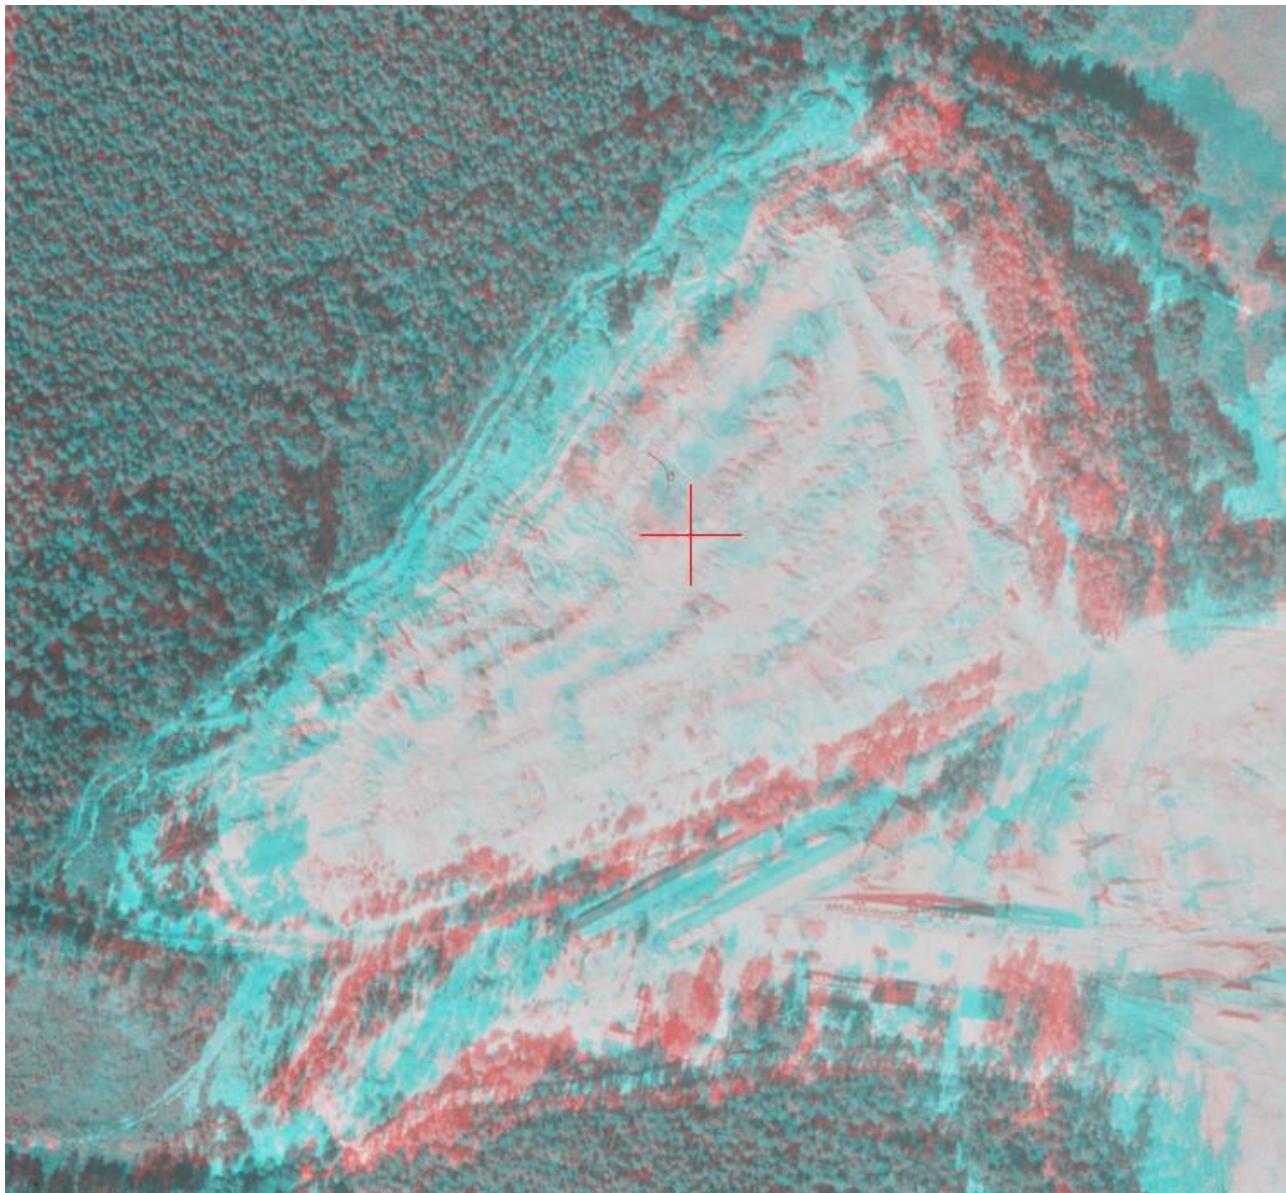
Wichtige Merkmale	Bewertung
<p>Die Fläche des Grundstückes zeigt zum Zeitpunkt der Aufnahme weiterhin massive Bodenbewegungen und unbefestigte Fläche. Es sind deutlich strukturierte Aufschüttungen von Haufwerken und sowie Gruben erkennbar, welche sich von Süden gen Norden erstrecken. Die zentral gelegene Grabungskante, welche sich von Ost nach West durch das Gelände gezogen hat, ist nun nicht mehr so gut sichtbar. An den Seiten der Kante hat sich Vegetation gebildet.</p>	<p>(:)</p>

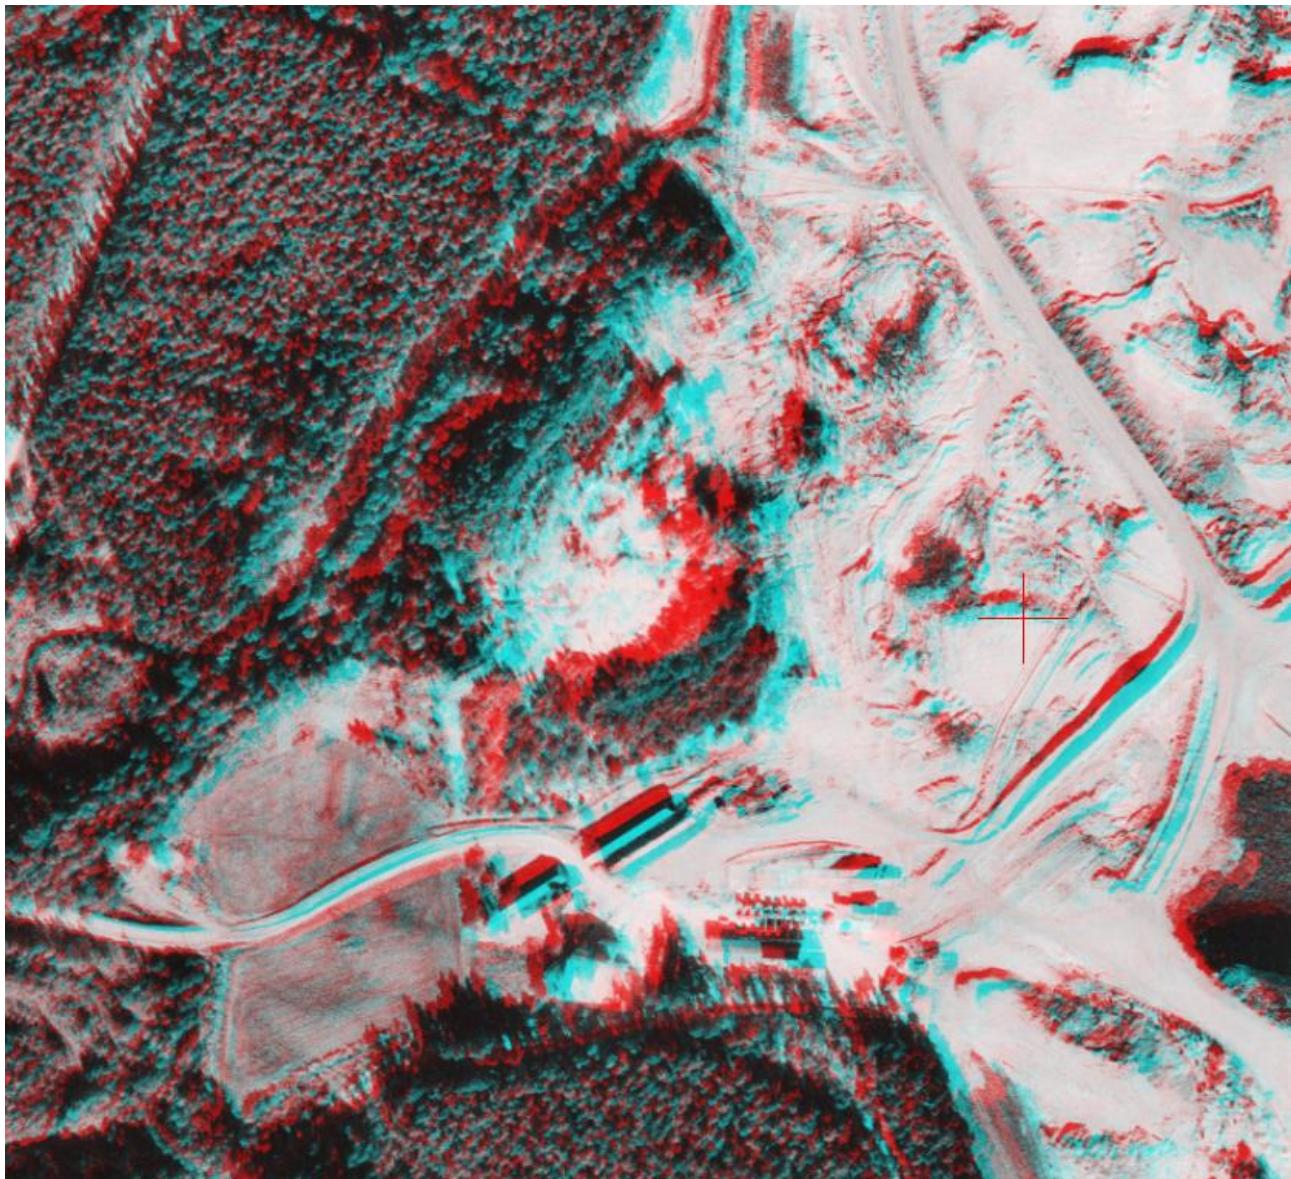
Wichtige Merkmale	Bewertung
<p>Die Fläche des Grundstückes zeigt zum Zeitpunkt der Aufnahme eine sehr deutliche Vertiefung im Gelände, welche sich vom östlichen Rand des Geländes ins Zentrum zieht. In der Südöstlichen Ecke des Geländes ist ein massives Haufwerk zu sehen. Optisch sind massive Bodenbewegungen und Bodenarbeiten erkennbar.</p>	<p>(:)</p>
