Orientierende Kampfmittel- vorerkundung

Screening

Flurstücke 868, 868/10, 868/11 und 871
Gemarkung Klardorf
D-92421 Klardorf

2024-682-II-v02

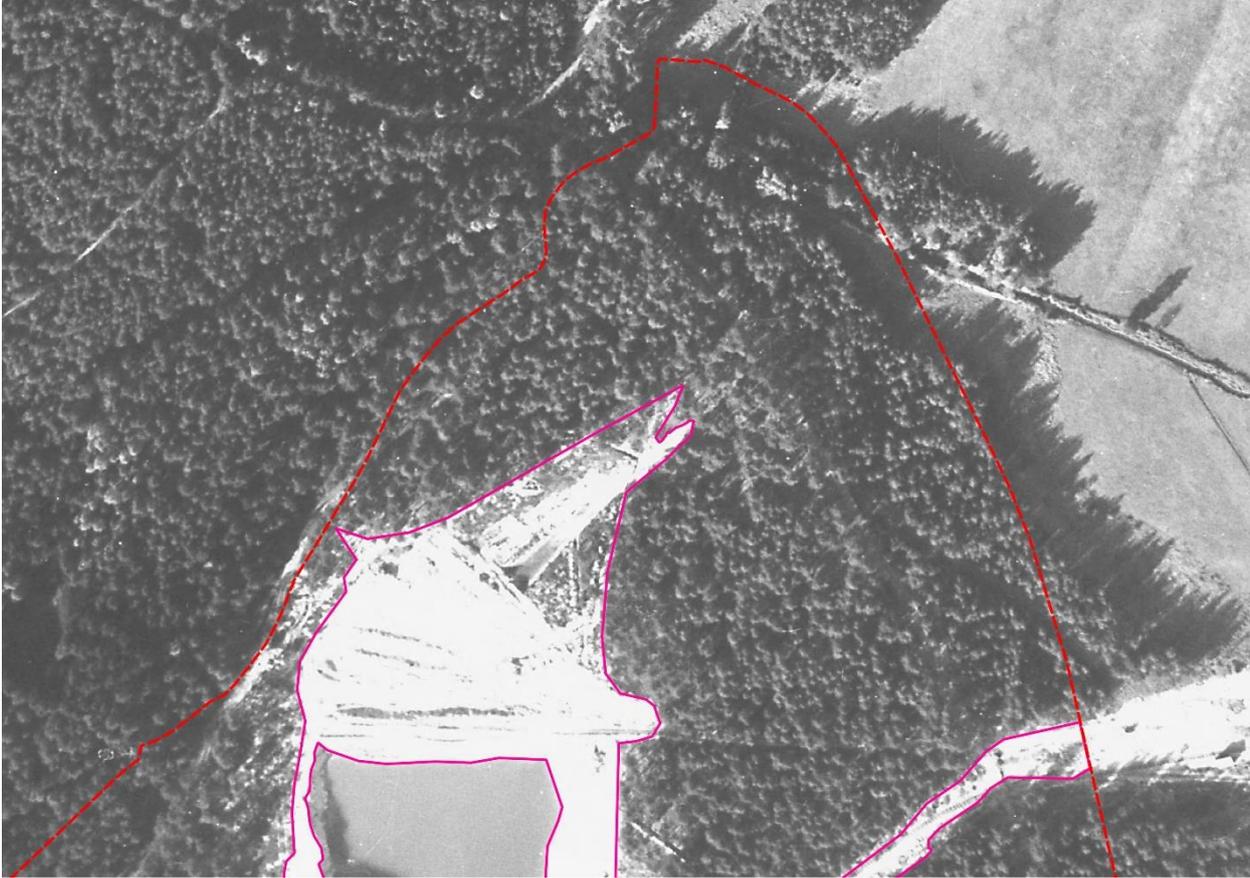
2.6.2 Datenblatt Klardorf/Schwandorf, 10.10.1951 (N)

Wichtige Merkmale	Bewertung
<p>Der zentrale Teil des Grundstücks zeigt zum Zeitpunkt der Aufnahme eine deutliche Veränderung in Vegetation und Bodenstruktur. Die Fläche, die zuvor mit Bäumen bedeckt war, ist nun freigelegt und von Vegetation komplett beräumt.</p> <p>Im Süden der Teilfläche ist eine großflächige Grube angelegt, welche entsprechend dem Schattenwurf an der westlichen und südwestlichen Seite deutlich über 10 Meter tief ist. Die Abgrabungsfläche scheint aufgrund der einheitlichen, unstrukturierten Fläche mit Wasser gefüllt zu sein.</p> <p>Die umgebenden hellen Flächen zeigen das anstehende Bodenmaterial, welches komplett von Vegetation befreit ist.</p> <p>Von Südosten ist das Areal über eine neue Zuwegung erschlossen.</p>	☺

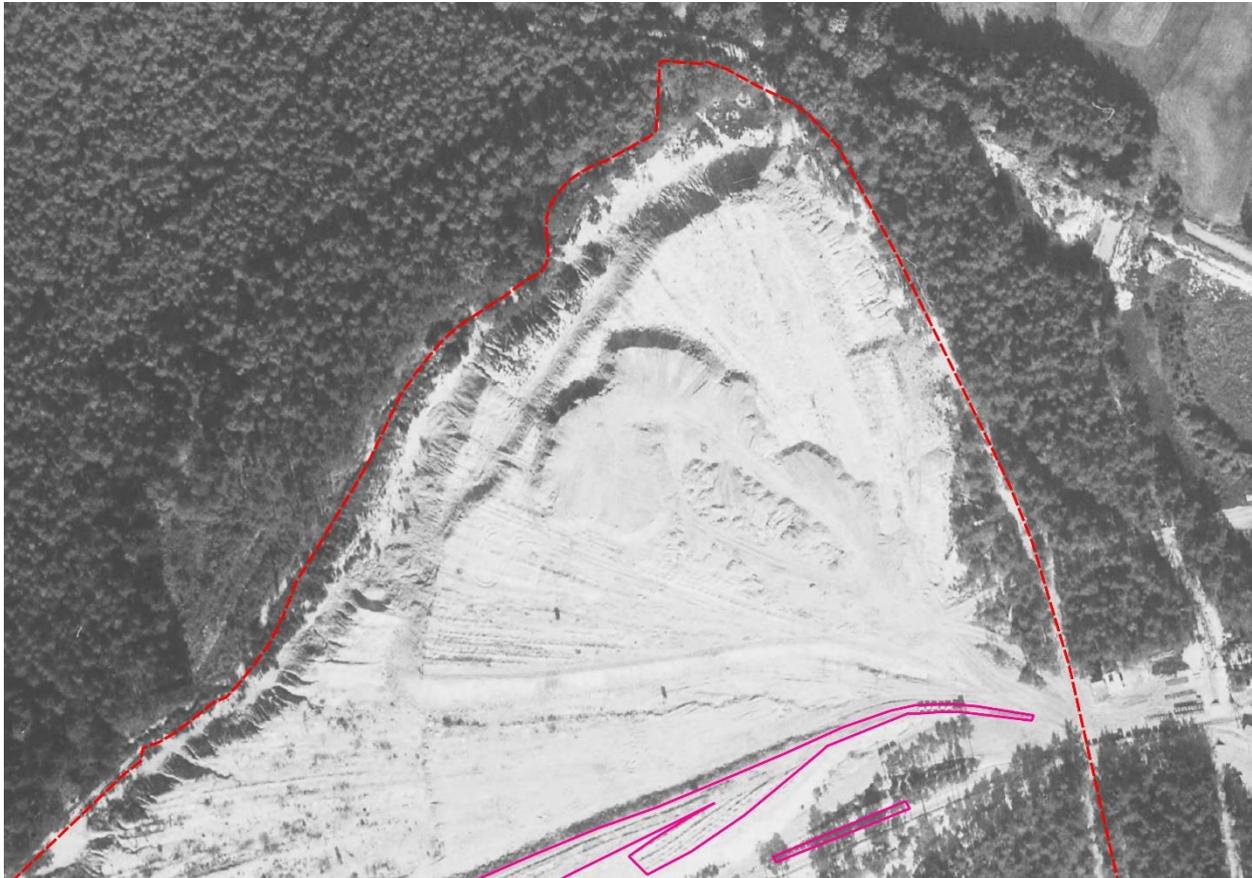
2.6.3 Datenblatt Klardorf/Schwandorf, 30.09.1960 (N)

Wichtige Merkmale	Bewertung
<p>Die Untersuchungsfläche zeigt zum Zeitpunkt der Aufnahme eine fast komplette Abgrabungsfläche. Dabei weisen die westlichen feingliedrigen Erosionsspuren, die die gesamte Hangkante zergliedern, darauf hin, dass hier leicht erodierbares, wenig bindiges Material an der Oberfläche ansteht (Kiese und Sande). Die Abgrabungen reichen entsprechend den Abgrabungsstrukturen wohl deutlich über 2 Dekameter tief.</p> <p>Im südlichen Abschnitt des Luftbildes sind pinkfarbene markierte Strukturen erkennbar, die sich in östliche Richtung über das Gelände ziehen. Optisch handelt es sich um Spuren von LKW, auf welchen Behälter für Material bewegt werden. Eben solche Behälter stehen auch im Freien vereinzelt auf dem Grundstück.</p> <p>Die ehemalige wassergefüllte Grube ist bereits wieder verfüllt. Hierbei scheint vergleichbares Deckmaterial von westlich des Grundstücks verwendet worden zu sein.</p> <p>Von Norden und Westen hin zum Zentrum, erstrecken sich Aufschüttungen und Haufwerke von einheitlichem Bodenmaterial.</p>

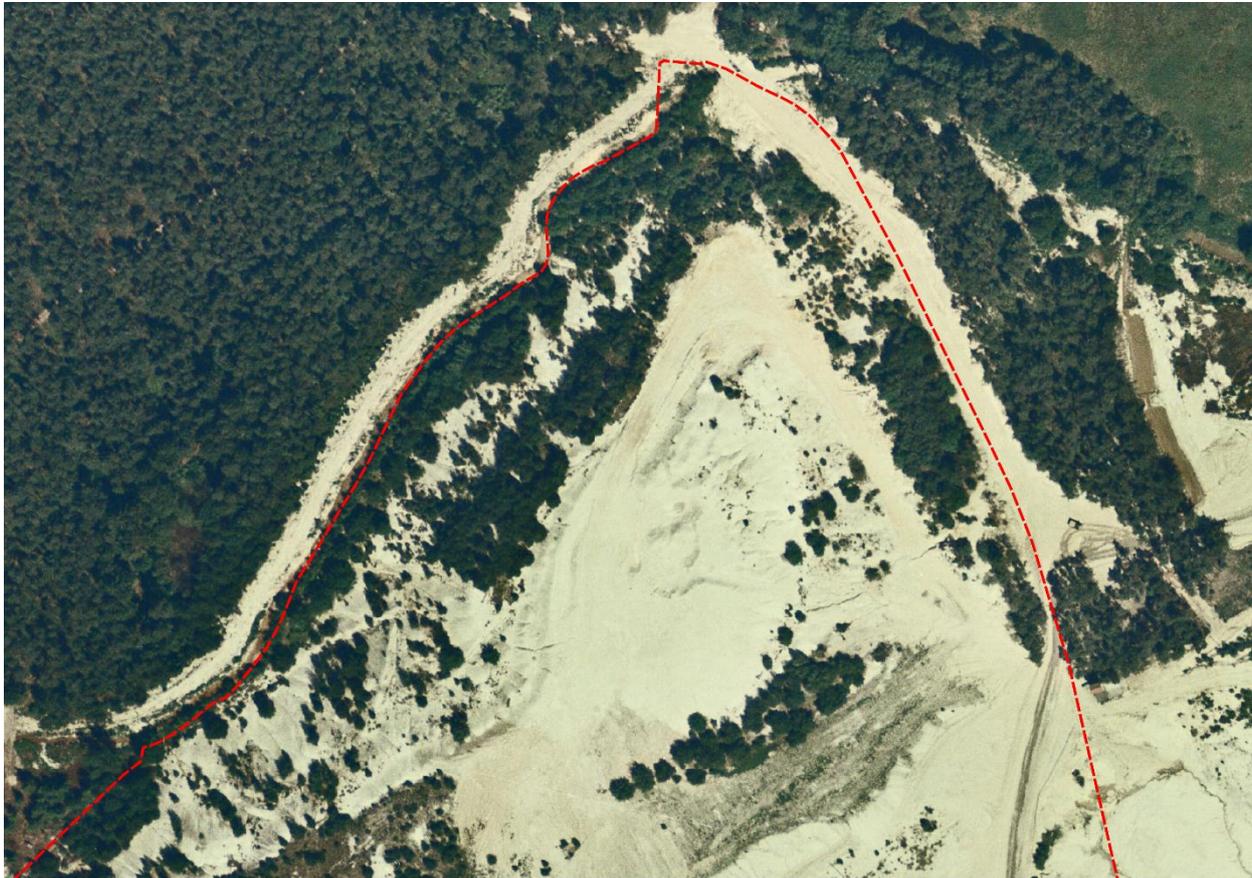
2.6.5 Datenblatt Klardorf/Schwandorf, 01.07.1976 (N)

Wichtige Merkmale	Bewertung
<p>Die Untersuchungsfläche des Grundstückes zeigt 10 Jahre nach der letzten Aufnahme, dass die Abbauaktivitäten weitgehend eingestellt wurden.</p> <p>Die westlichen, nördlichen und östlichen Hangbereiche der ehemaligen Abgrabung unterfielen der Sukzession und zeigen im Bild einen deutlich erhöhten Busch- und Baumbestand. Bei allen offenen Flächen handelt sich weiterhin um unbefestigte gewerblich genutzte Flächen.</p> <p>Der zentrale, helle Bereich zeigt ein in den Jahren 1969 bis 1973 (Einzelluftbilder liegen vor, sind hier jedoch nicht separat wiedergegeben) systematisch mit optisch unauffälligem Material wiederverfülltes Areal.</p> <p>Ebenso stellt sich die graue Fläche südlich der mittleren Baumgruppe dar, die zudem bereits von niederwüchsiger Vegetation überdeckt ist.</p> <p>Auch im Süden zeigt sich auf den ungenutzten Flächen vermehrt Sukzessionsvegetation.</p>

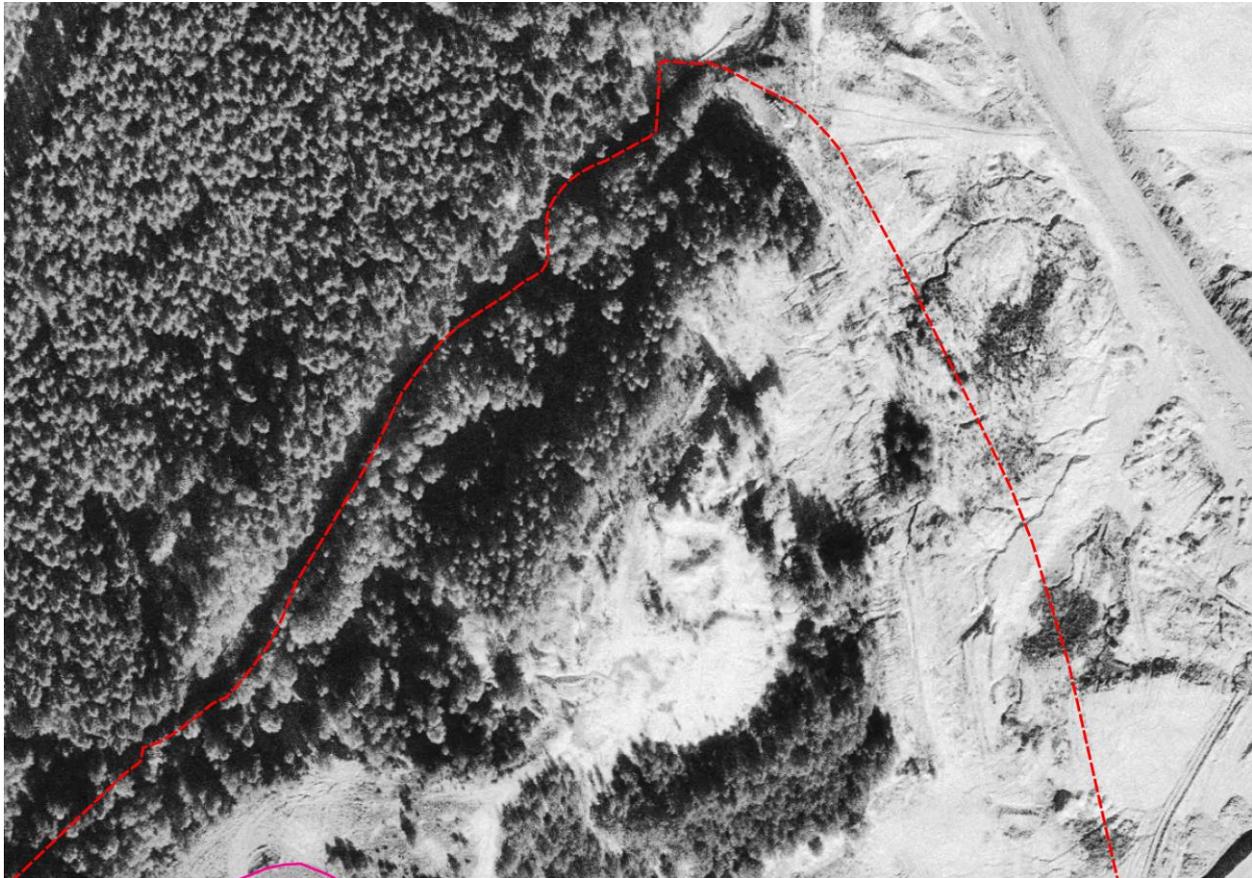
2.6.6 Datenblatt Klardorf/Schwandorf, 10.10.1987 (N)

Wichtige Merkmale	Bewertung
<p>Die Teilfläche des Gesamtgrundstückes zeigt zum Zeitpunkt der Aufnahme einen fortschreitenden Baumbestand. Dabei scheint keine systematische Bepflanzung, sondern nur freie Sukzession zu erfolgen.</p> <p>Die noch offenen Flächen zeigen keine geordnete Rekultivierung. Aufgrund der deutlichen Erosionsrinnen im unbewachsenen Bereich, ist davon auszugehen, dass hier überwiegend wenig bindiges Material verkippt wurde.</p> <p>Es handelt sich weiterhin um unbefestigte gewerblich genutzte Flächen.</p>	☹️

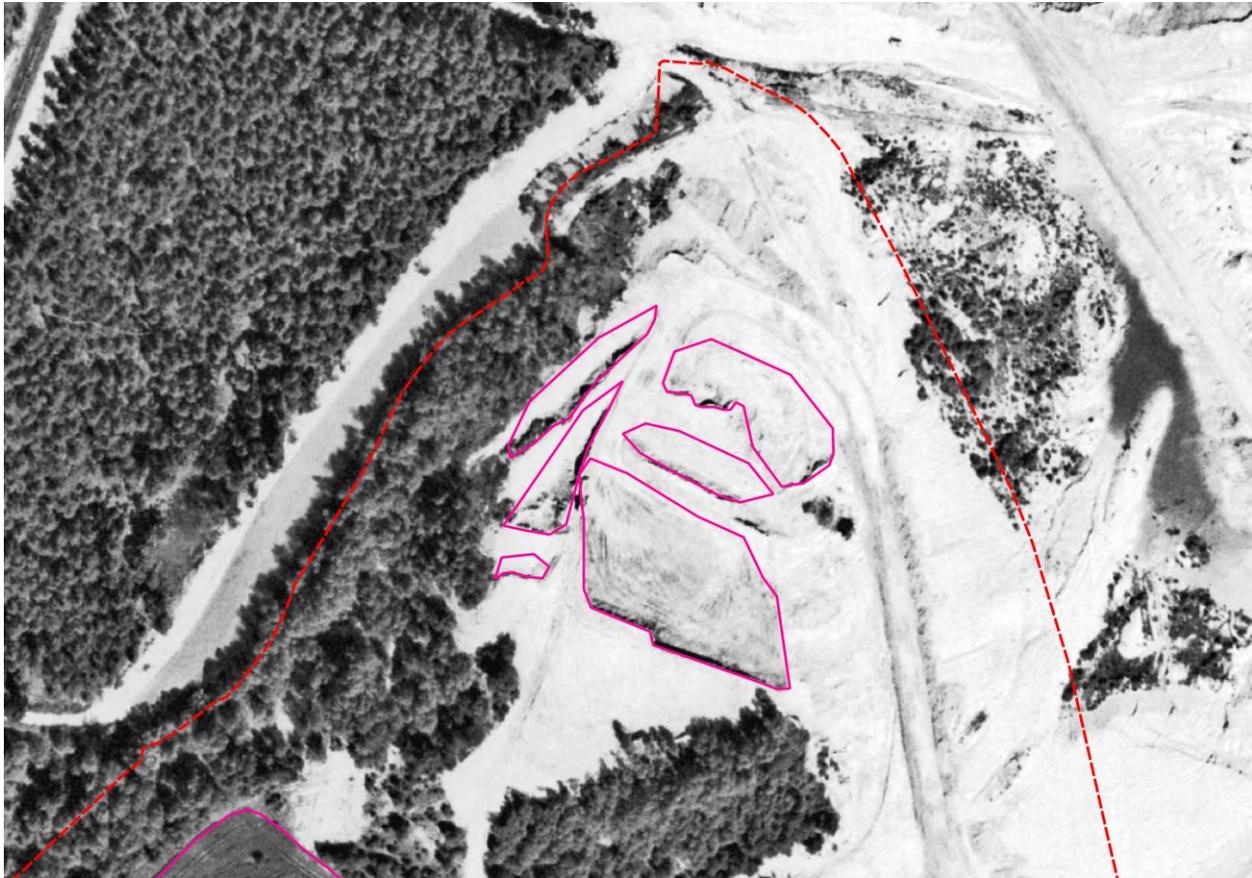
2.6.7 Datenblatt Klardorf/Schwandorf, 02.07.1991 (N)

Wichtige Merkmale	Bewertung
<p>Die Teilfläche des Gesamtrundstückes zeigt zum Zeitpunkt der Aufnahme deutliche Veränderungen was die Bodenstruktur und den Baumbestand betrifft.</p> <p>Im Westen ist der Baumbestand weiterhin deutlich zu sehen, während er sich im Norden deutlich verringert hat.</p> <p>Im zentralen Bildbereich scheint eine systematische Flächengestaltung (Rekultivierung) in Arbeit zu sein (Flächen sind pinkfarben markiert). Ebenso zeigt sich in der Westecke eine systematisch angelegte, einheitliche graue Fläche (siehe auch Bild in Kapitel 2.7.7), die Strukturen einer systematischen landwirtschaftlichen Wiesennutzung zeigt.</p>	☺

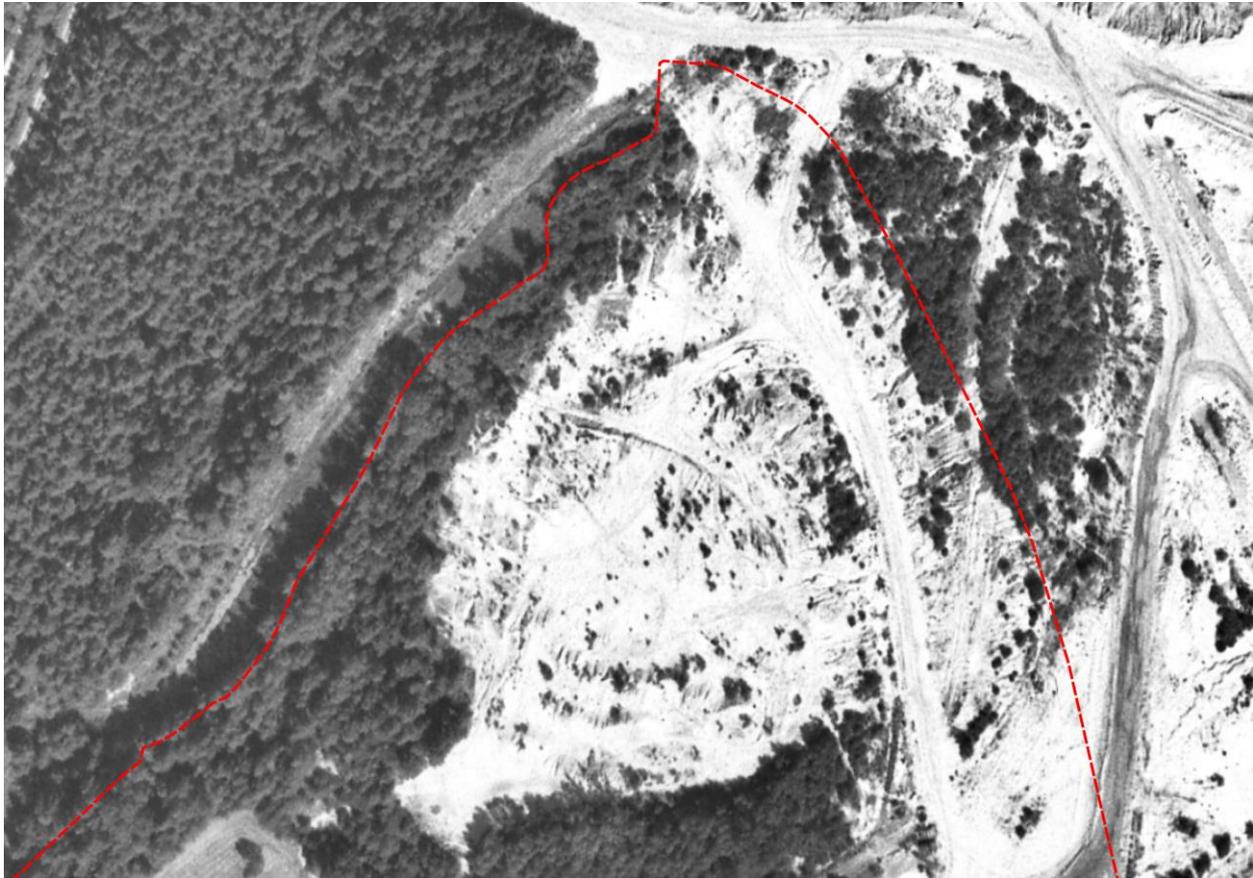
2.6.8 Datenblatt Klardorf/Schwandorf, 31.07.2001 (N)

Wichtige Merkmale	Bewertung
<p>Die Teilfläche des Grundstückes zeigt zum Zeitpunkt der Aufnahme Veränderungen in der Bodenstruktur.</p> <p>Im zentralen Bereich scheinen die Geländegestaltungen abgeschlossen zu sein. Dieser Bereich ist wie in den vergangenen zehn Jahren über eine breite, unbefestigte Zuwegung von Süden her erschlossen.</p> <p>In den übrigen südlichen und westlichen Flächenbereichen haben sich abgesehen von einer dichter werdenden Vegetation keine wesentlichen Veränderungen ergeben.</p>	☹️

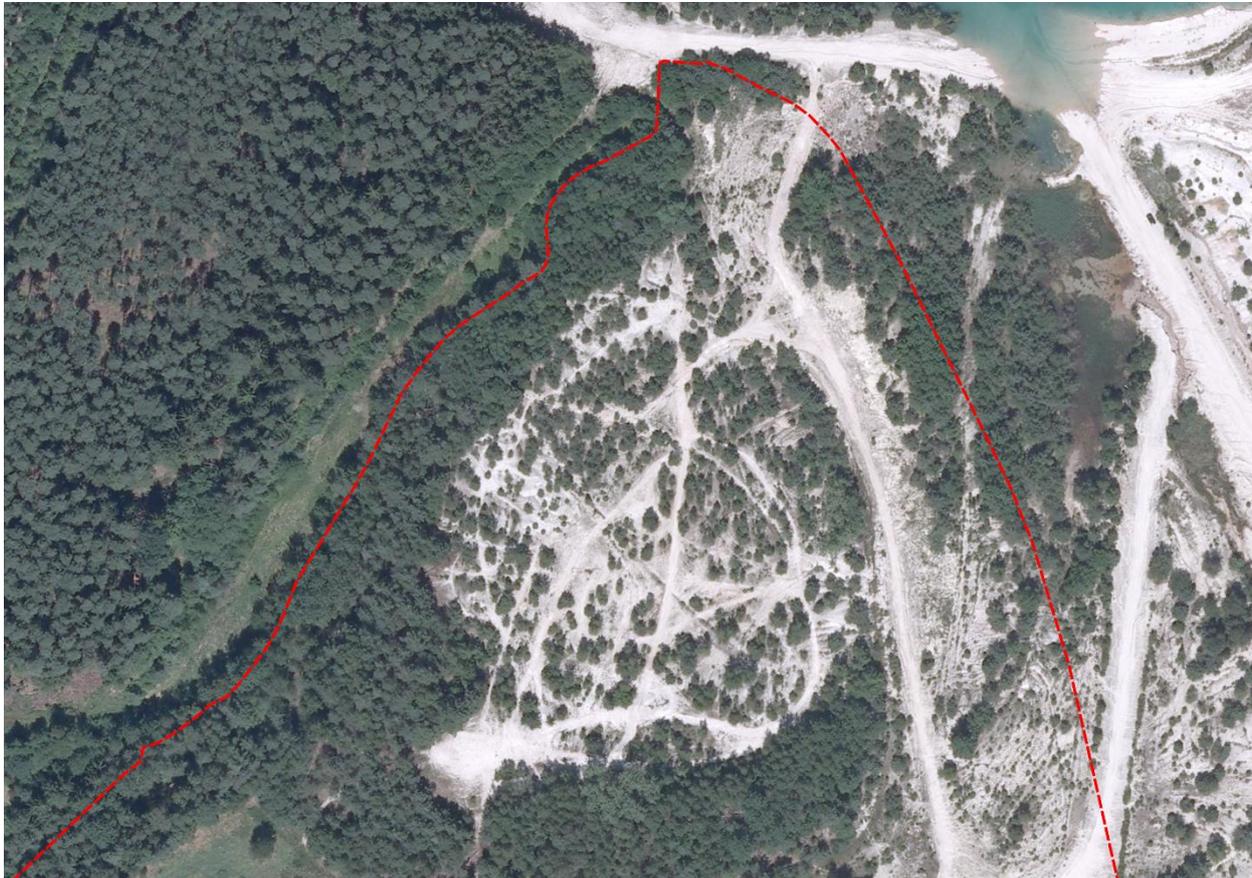
2.6.9 Datenblatt Klardorf/Schwandorf, 09.07.2010 (N)

Wichtige Merkmale	Bewertung
<p>Die Teilfläche des Grundstückes zeigt zum Zeitpunkt der Aufnahme nur unwesentliche Veränderungen. Der Baumbestand und die Vegetation haben auf dem gesamten Gelände zugenommen.</p> <p>Abbauarbeiten finden im Untersuchungsgebiet nicht mehr statt. Die Gesamtfläche des Geländes ist weiterhin unbefestigt. Im zentralen Bereich entwickelt sich zwischen unsystematischen Fahrwegen (eventuell Freizeitnutzung wie zum Beispiel Motocross) Sukzessionsvegetation.</p> <p>Nordöstlich außerhalb der Grundstücksgrenze hat sich eine Wasserfläche entwickelt.</p>

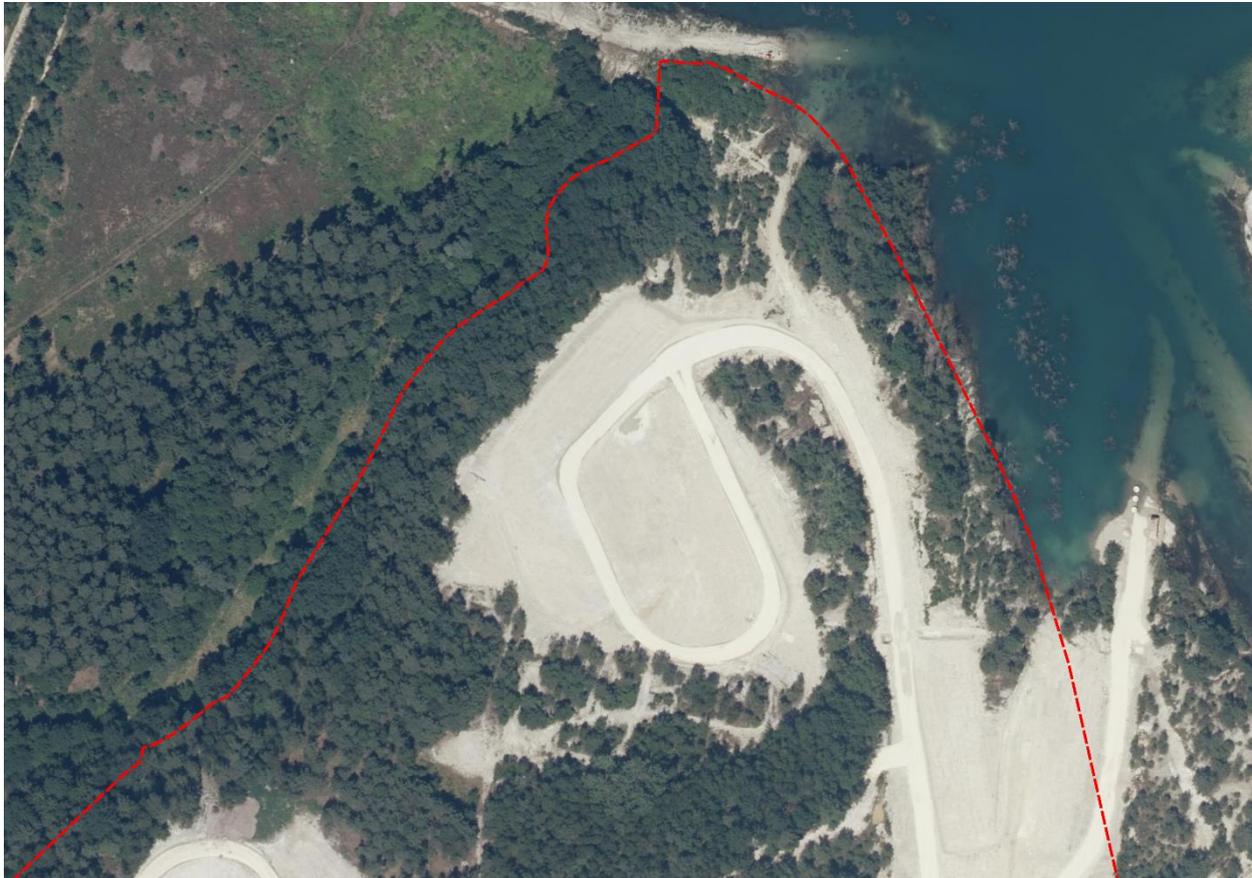
2.6.10 Datenblatt Klardorf/Schwandorf, 24.06.2016 (N)

Wichtige Merkmale	Bewertung
<p>Die Teilfläche des Grundstückes zeigt zum Zeitpunkt der Aufnahme deutliche Veränderungen.</p> <p>Im zentralen Bildbereich erfolgte die komplette Egalisierung der Fläche. Dabei wurde ein ovaler Fahrbahnring angelegt sowie die Zuwegung von Süden her neu gestaltet. Die helle Farbgebung spricht für eine wassergebundene Befestigungsfläche.</p> <p>Eine vergleichbare Fahrweggestaltung zeigt sich in der südwestlichen Ecke des Bildes.</p> <p>Nordöstlich von der Grundstücksgrenze hat sich die Wasserfläche ausgedehnt.</p>	😊

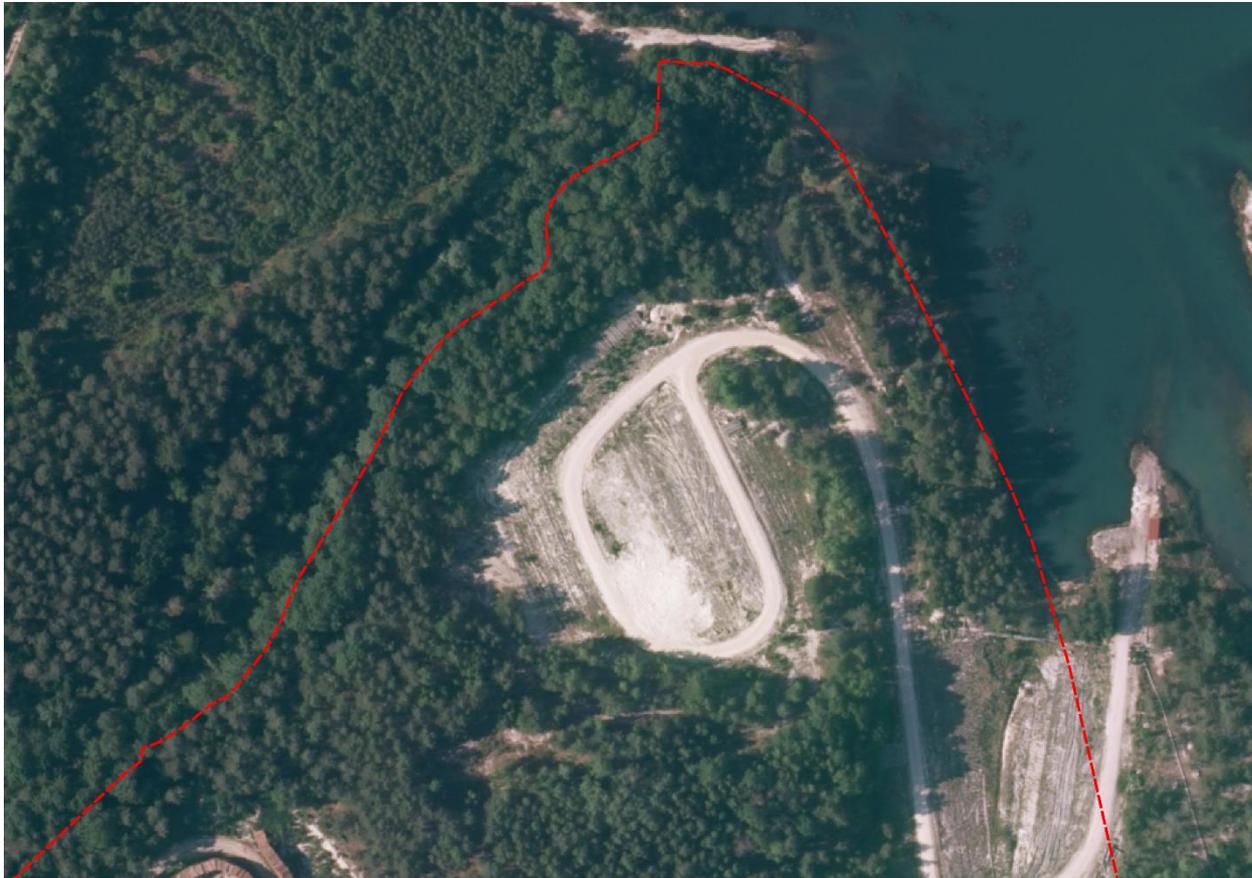
2.6.11 Datenblatt Klardorf/Schwandorf 29.05.2023 (N)

Wichtige Merkmale	Bewertung
Die Teilfläche des Grundstückes zeigt zum Zeitpunkt der Aufnahme geringe Veränderungen. Der Baumbestand und die Vegetation haben wieder zugenommen. Der Fahrwegring im zentralen Bereich scheint intensiv wirtschaftlich genutzt zu werden. Aus der Art der Fahr- und Lagerspuren wird auf die forstwirtschaftliche Lagerhaltung von Hölzern geschlossen. Eine solche forstwirtschaftliche Lagerhaltung zeigt sich auch an der südwestlichen Bild-ecke.	😊

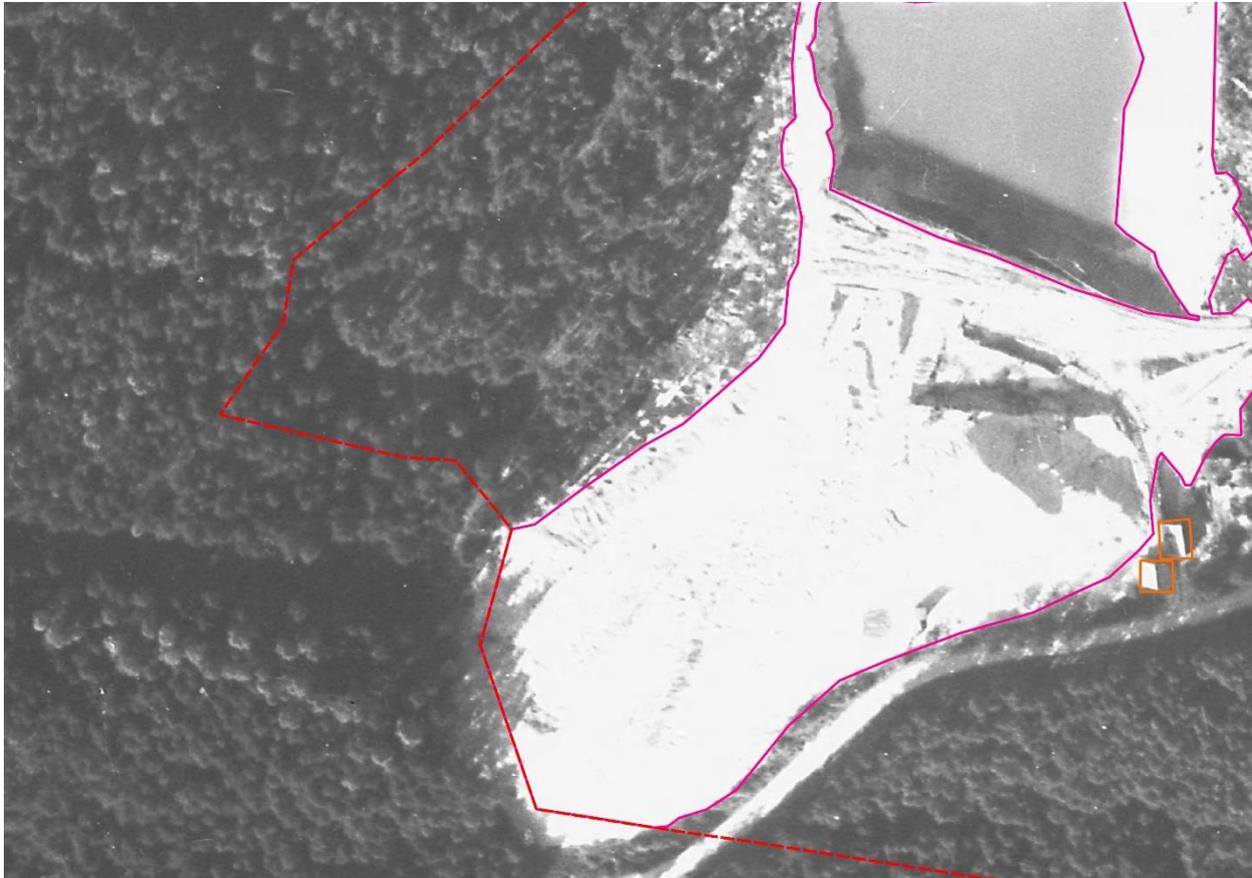
2.7.2 Datenblatt Klardorf/Schwandorf, 10.10.1951 (SW)

Wichtige Merkmale	Bewertung
<p>Die Teilfläche des Grundstückes zeigt zum Zeitpunkt der Aufnahme deutliche Veränderung in der gesamten Bodenstruktur.</p> <p>Im Süden und Südosten ist die Fläche, die zuvor mit Bäumen bedeckt war, nun komplett freigelegt und unbefestigt.</p> <p>Im Osten des Teilabschnittes sind zwei orangefarbig markierte Objekte zu sehen. Hierbei handelt es sich um neu errichteten Gebäudebestand. Da auf dem Gelände große Grabungen, sowie Freilegung von Flächen stattgefunden haben, lässt dies die Vermutung zu, dass es sich um zugehörigen, gewerblichen Gebäudebestand handelt und dass in etwa in dieser Zeitspanne die gewerbliche Nutzung des Geländes begonnen hat. Recherchen zufolge handelt es sich bei dem Gelände um eine Tongrube.</p> <p>Im Westen ist der ungestörte Baumbestand weiterhin vorhanden.</p> <p>Im Norden erstreckt sich die mit Wasser gefüllte Aushubgrube in Richtung des nördlichen Geländeteils.</p>

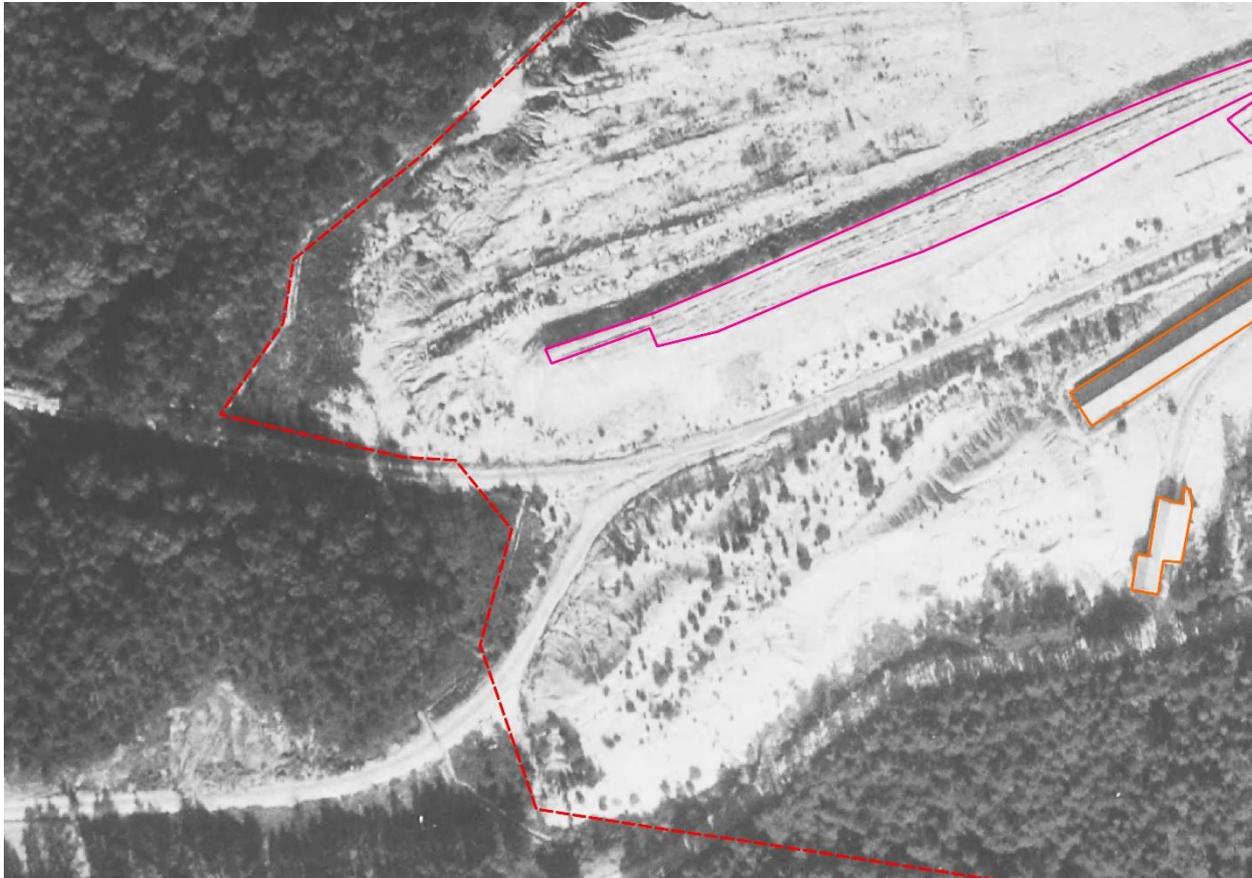
2.7.3 Datenblatt Klardorf/Schwandorf, 30.09.1960 (SW)

Wichtige Merkmale	Bewertung
<p>Die Teilfläche des Grundstückes zeigt zum Zeitpunkt der Aufnahme die komplette Erweiterung der gewerblichen Nutzung.</p> <p>Im Süden ist eine neue Zuwegung erkennbar, welche sich von Südwest nach Nordost durch das Gelände zieht. In unbewirtschafteten Arealen zeigt sich beginnende Sukzessionsvegetation.</p> <p>Im Osten sind noch die orangefarben markierten Gebäude aus 1951 zu erkennen. Der Gebäudebestand wurde erweitert und um ein längliches Gebäude ergänzt, in welches eine Gleisanlage führt. Damit könnte es sich um einen Lokschuppen handeln. Solche Gebäude weisen ein erhöhtes Kontaminationspotential auf.</p> <p>Von Nordosten hin zum Zentrum erstreckt sich ein Gleisdamm, auf welchem Gleisanlagen für Transportloren verlegt sind (siehe auch östliches Anschlussbild in Kapitel 2.8.3).</p> <p>Im Norden wurde die mit Wasser gefüllte Grube nun mit unauffälligem Material verfüllt.</p>

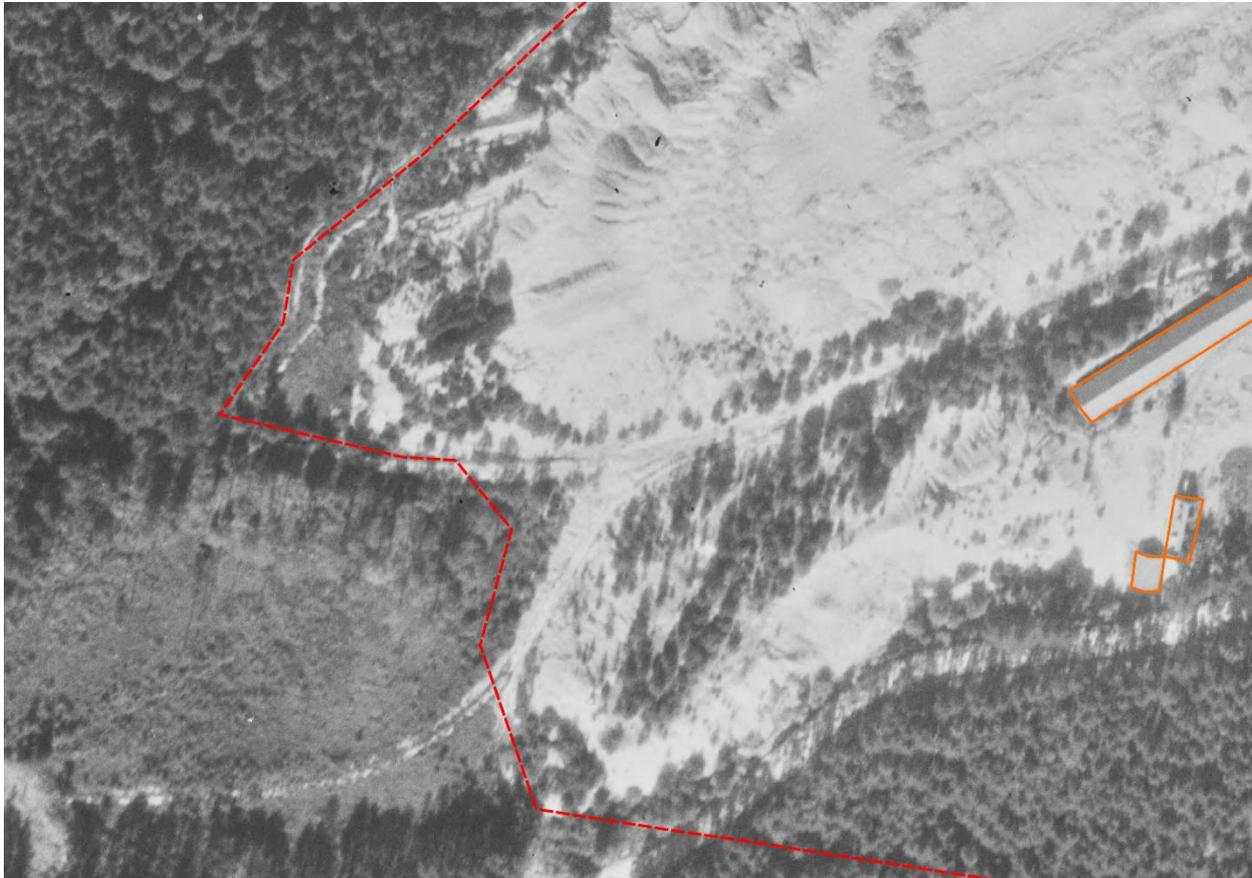
2.7.4 Datenblatt Klardorf/Schwandorf, 23.09.1966 (SW)

Wichtige Merkmale	Bewertung
<p>Die Teilfläche des Grundstückes zeigt zum Zeitpunkt der Aufnahme deutliche Veränderungen im zentralen Bereich: hier ist der komplette Transportdamm (Lorenbahn) rückgebaut.</p> <p>Im Osten ist der Gebäudebestand gleichgeblieben, allerdings wurde das Lorengleis rückgebaut. Insgesamt zeigen die Veränderungen auf dem Gelände sehr dynamische Abbauverhältnisse, so dass einzelne Anlagen und Nutzungen nicht lange an derselben Stelle verbleiben und somit mit einer gewissen Minderung des Kontaminationsrisikos einhergeht.</p> <p>Die Abbauf Flächen im Westen und im Norden zeigen keine relevanten Veränderungen.</p>	☹️

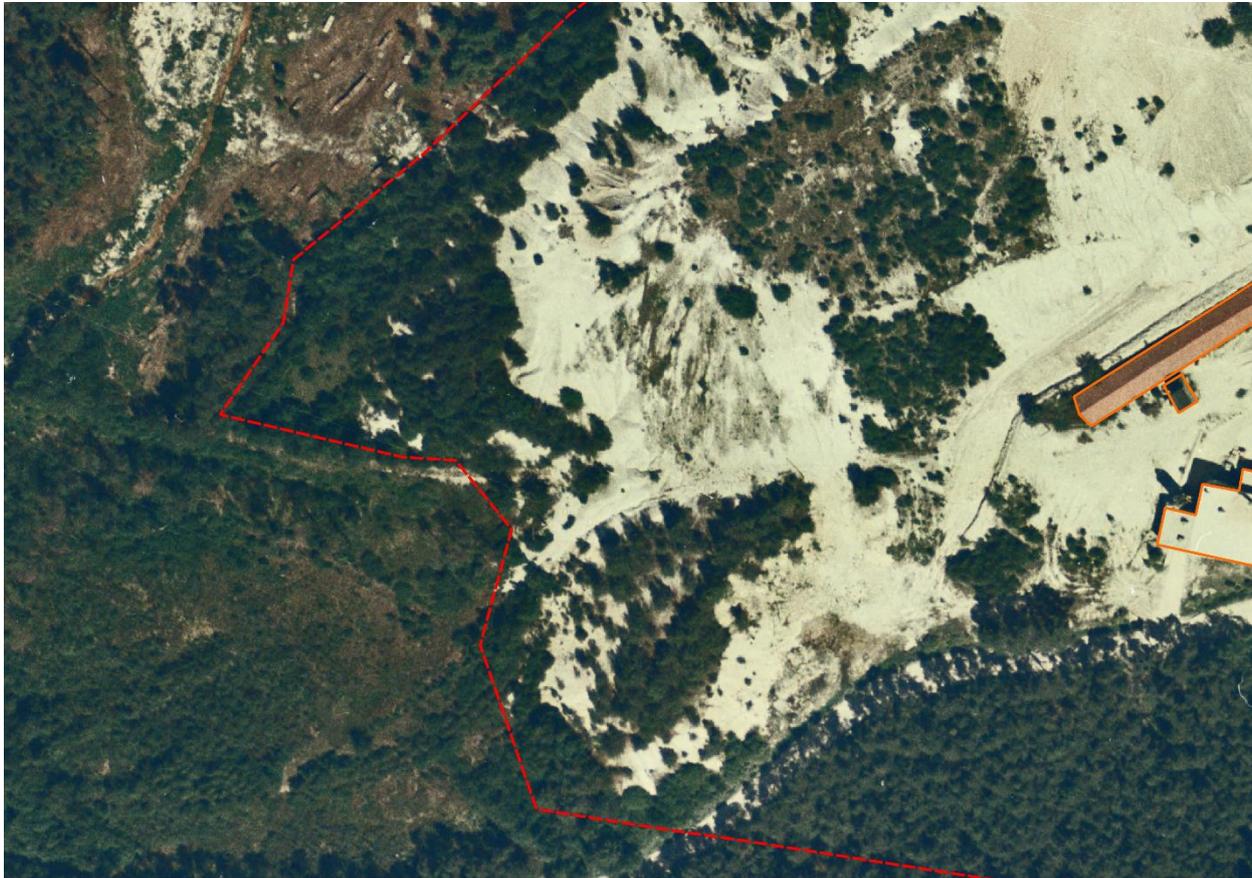
2.7.5 Datenblatt Klardorf/Schwandorf, 01.07.1976 (SW)

Wichtige Merkmale	Bewertung
<p>Die Teilfläche des Grundstückes zeigt zum Zeitpunkt der Aufnahme deutliche Veränderungen im östlichen Gebäudebestand.</p> <p>Im östlichen Abschnitt wurden die beiden kleineren Gebäude rückgebaut und dort eine Produktionshalle mit Lagerturm (Zuschlagstoffe) sowie einer Heizanlage (Kaminasse auf quadratischem Neubau) errichtet.</p> <p>Im Süden, Westen und Norden setzt sich auf dem verwildernden, ungenutzten bzw. ausgebeutetem Gelände der Zuwachs an Baumbestand und niederer Vegetation fort.</p>	☹️

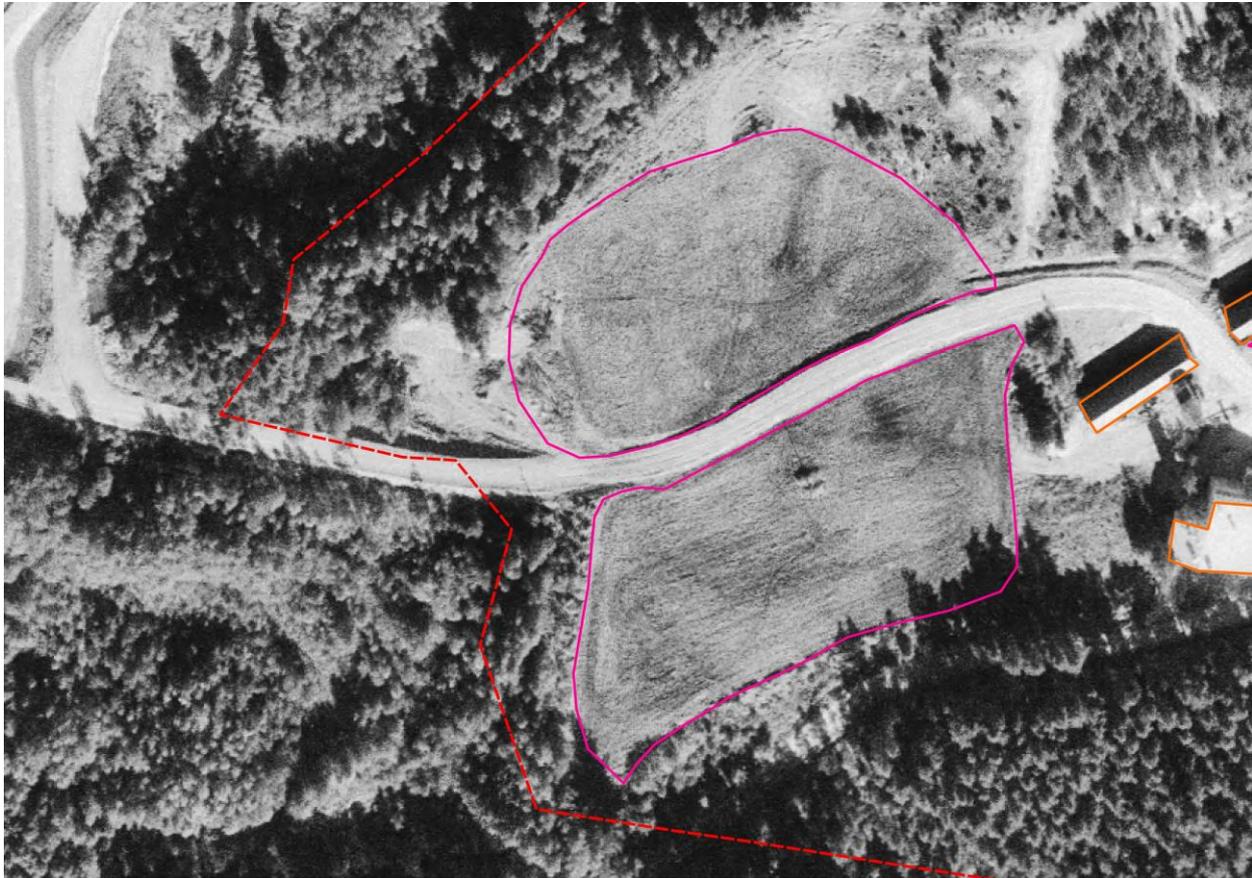
2.7.6 Datenblatt Klardorf/Schwandorf, 10.10.1987 (SW)

Wichtige Merkmale	Bewertung
<p>Die Teilfläche des Grundstückes zeigt zum Zeitpunkt der Aufnahme deutliche Veränderungen. Der gesamte zentrale Bereich wurde entsprechend den Luftbildern aus 1981 und 1983 (hier nicht abgedruckt) egalisiert (pink markierte Flächen). Das Gelände wird nun über eine neue Zuwegung von Westen her erschlossen, welche die egalisierte Fläche quert sowie das östliche, lang gestreckte Gebäude zerteilt. Ansonsten bleibt der Gebäudebestand im Osten ohne weiteren relevanten Veränderungen.</p>	☺

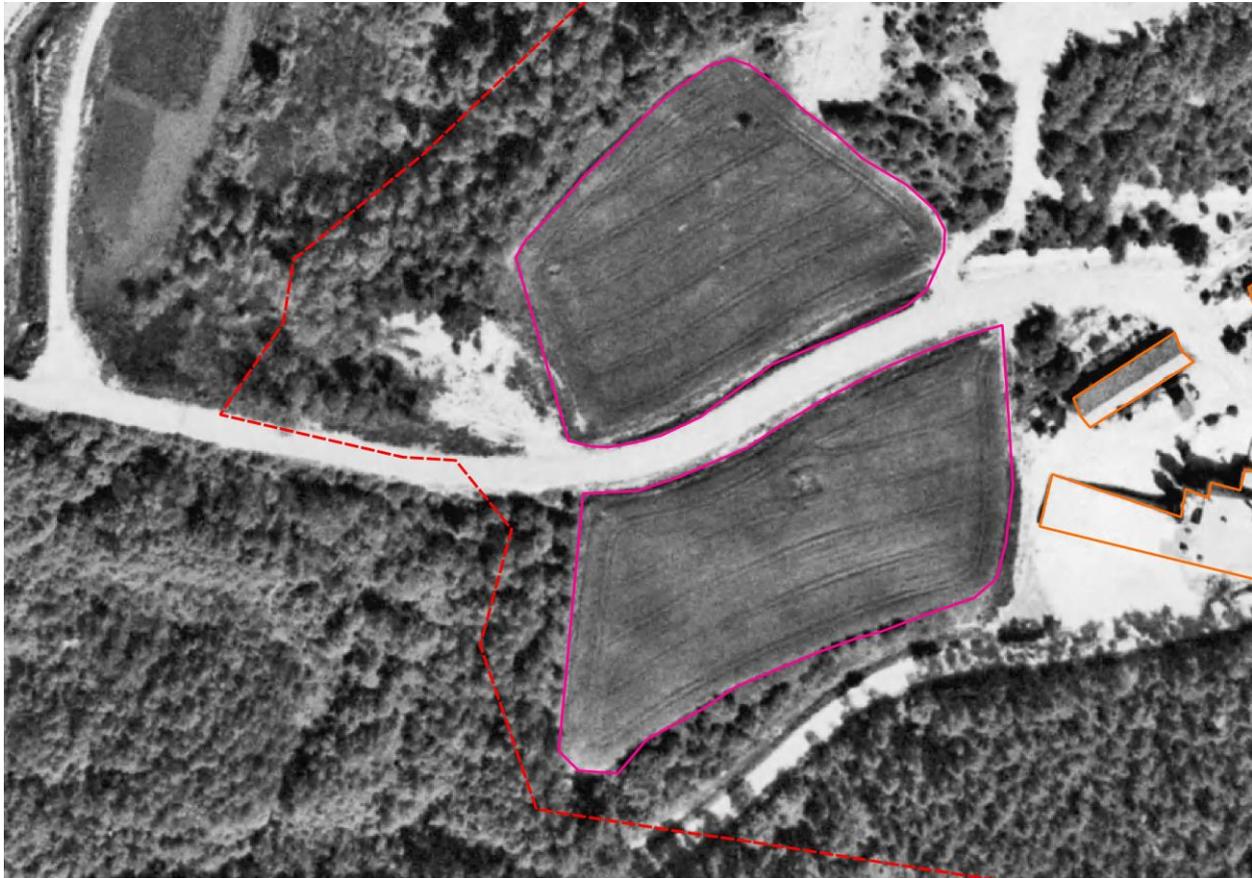
2.7.7 Datenblatt Klardorf/Schwandorf, 02.07.1991 (SW)

Wichtige Merkmale	Bewertung
<p>Die Teilfläche des Grundstückes zeigt zum Zeitpunkt der Aufnahme keine relevanten Veränderungen in der Oberflächenstruktur.</p> <p>Im Süden und Norden ist die zuvor plane Fläche nun mit Strukturen versehen, welche auf eine landwirtschaftlich Nutzung hinweisen.</p> <p>Im östlichen Abschnitt wurde das Produktionsgebäude nach Osten hin um eine lang gestreckte Rampe bzw. Halle mit Schrägdach erweitert.</p> <p>Im Westen sind kaum Veränderungen zu sehen.</p>	☺

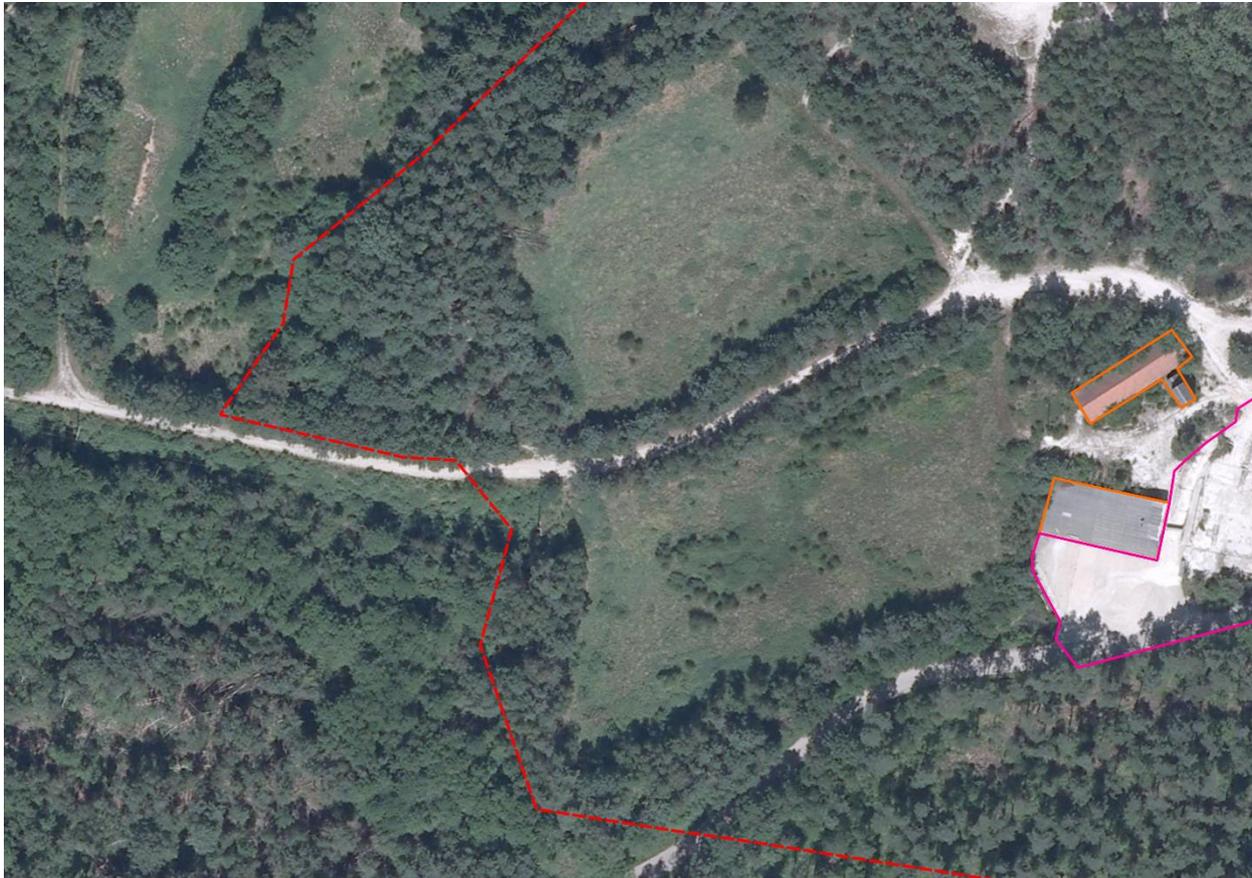
2.7.9 Datenblatt Klardorf/Schwandorf, 09.07.2010 (SW)

Wichtige Merkmale	Bewertung
<p>Die Teilfläche des Grundstückes zeigt zum Zeitpunkt der Aufnahme einige Veränderungen.</p> <p>Im Süden hat die Vegetation zugenommen.</p> <p>Im Osten hat sich der Gebäudebestand durch Rückbau des östlichen Produktionsgebäudes deutlich verringert. Frühere Haufwerke sind beräumt. Die Fläche zwischen dem Gebäudebestand, die sich von diesem Teilabschnitt in östliche Richtung ausbreitet, wurde befestigt. Es sind Stein- oder Betonplatten auf dem Luftbild zu sehen.</p> <p>Im Westen sowie im Norden hat die Vegetation sowie der Baumbestand zugenommen. Die zentrale, landwirtschaftlich genutzte Fläche ist zu einer Brachfläche gewandelt worden, auf welcher sich Sukzessionsvegetation ansiedelt.</p>

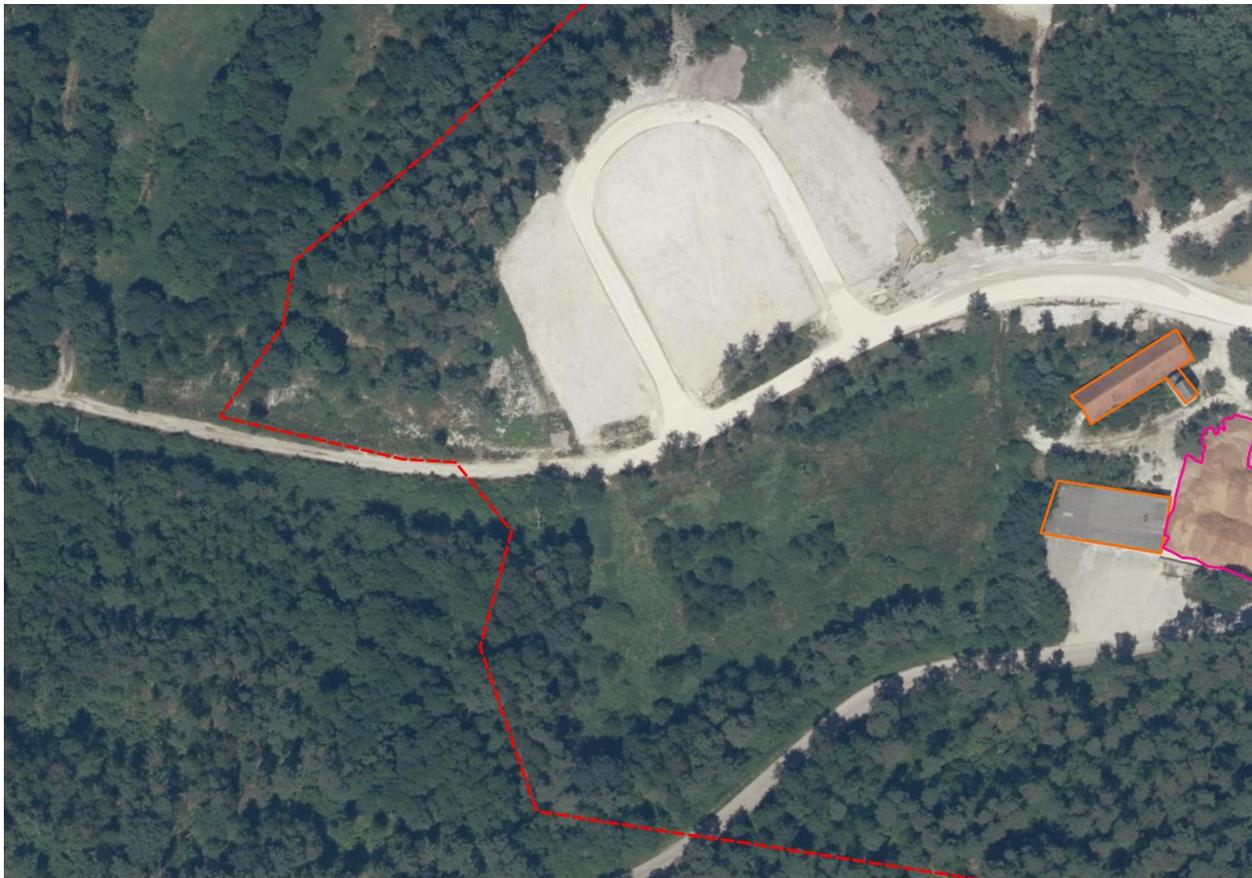
2.7.10 Datenblatt Klardorf/Schwandorf, 24.06.2016 (SW)

Wichtige Merkmale	Bewertung
<p>Die Teilfläche des Grundstückes zeigt zum Zeitpunkt der Aufnahme deutliche Veränderungen.</p> <p>Im Süden ist wenig Veränderung sichtbar.</p> <p>Im Osten ist neben dem Gebäude ein pinkfarben markiertes Haufwerk zu sehen, bei welchem es sich optisch um systematisch abgelagerten Erdaushub handeln kann. Ein einheitlicher klarer Farbton unterstreicht diese Annahme. Richtung Süden erstreckt sich nun eine neu entstandene Fahrbahn.</p> <p>Im Westen ist kaum Veränderung sichtbar.</p> <p>Im Norden wurde die zuvor mit Vegetation bewachsene Fläche komplett beräumt und ein neuer bogenförmiger Fahrweg angelegt. Aufgrund des hellen und unstrukturierten Farbtons wird von einer wassergebundenen Fahrbahndecke ausgegangen.</p>
