Orientierende Kampfmittel- vorerkundung

Screening

Flurstücke 868, 868/10, 868/11 und 871
Gemarkung Klardorf
D-92421 Klardorf

2024-682-II-v02

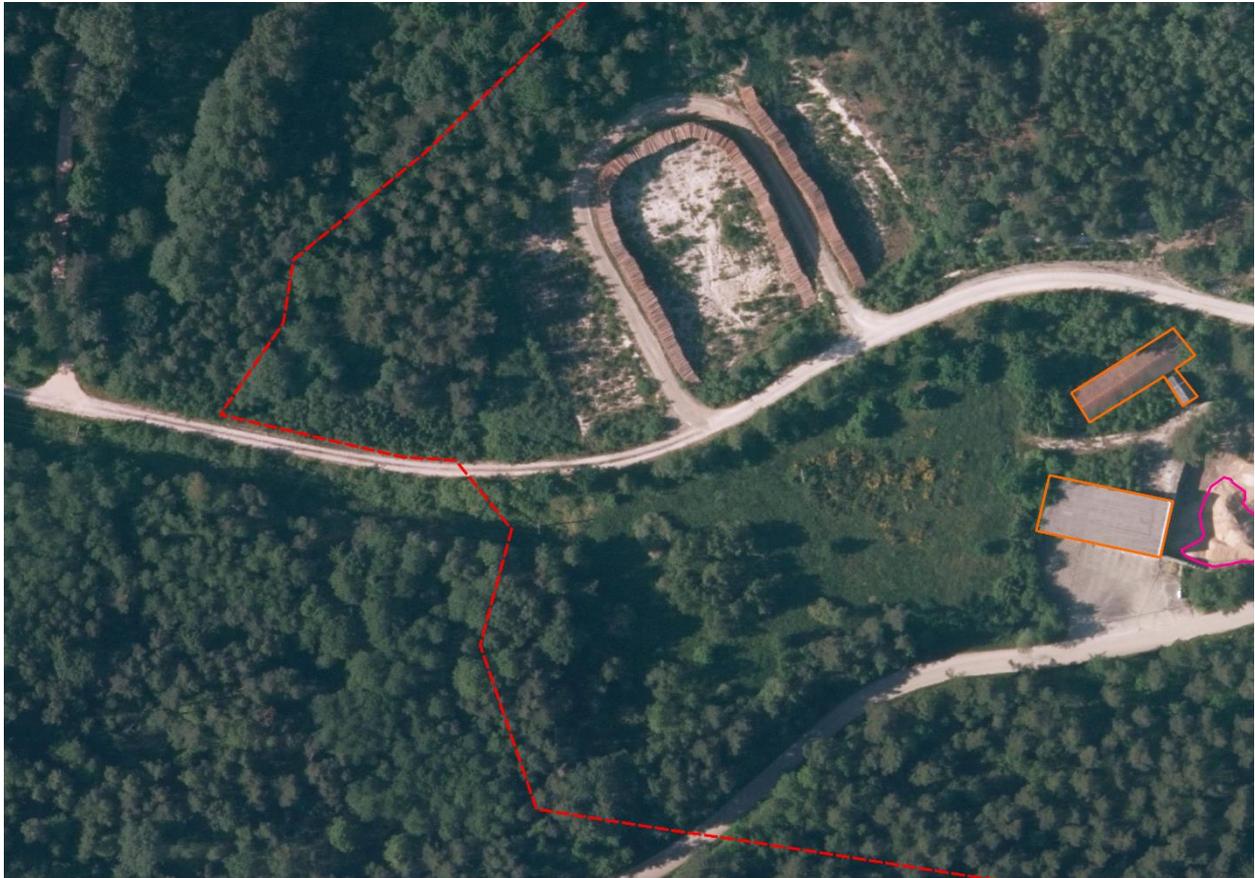
2.7.11 Datenblatt Klardorf/Schwandorf 29.05.2023 (SW)

Wichtige Merkmale	Bewertung
<p>Die Teilfläche des Grundstückes zeigt zum Zeitpunkt der Aufnahme geringe Veränderungen. Der Baumbestand und die Vegetation haben zugenommen. Das Haufwerk im Osten des Teilbereiches wurde teilweise abgetragen. Im nördlichen Abschnitt wurde innerhalb der Wegstruktur ein Holzlager im Freien aufgebaut.</p>

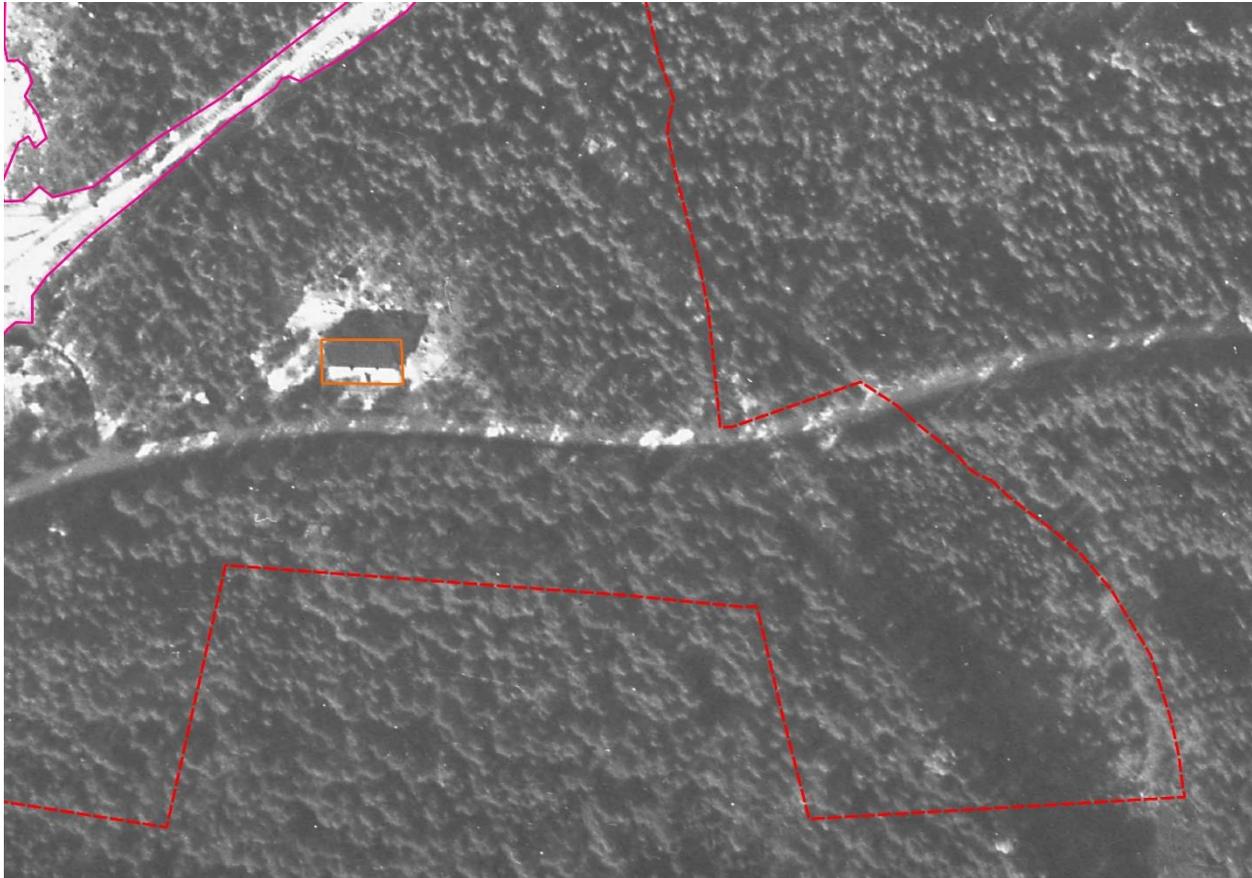
2.8.2 Datenblatt Klardorf/Schwandorf, 10.10.1951 (SO)

Wichtige Merkmale	Bewertung
Die Teilfläche des Grundstücks zeigt zum Zeitpunkt der Aufnahme eine Veränderung in der Bodenstruktur im nordwestlichen Teil. Von Nordost nach Südwest wurde eine Zuwegung durch den Wald gebahnt. Die regelmäßige Strichsignatur entlang des nördlichen Randes dieses Fahrwegs sowie deren auf herum am südwestlichen Ende deutet auf das Anlegen von Schienen Bohlen zum Bau eines schienengebundenen Transportweges hin. Im Zentrum des Teilabschnittes ist ein orangefarbig markiertes Objekt zu sehen. Hierbei handelt es sich um neu errichteten Gebäudebestand.	☹️

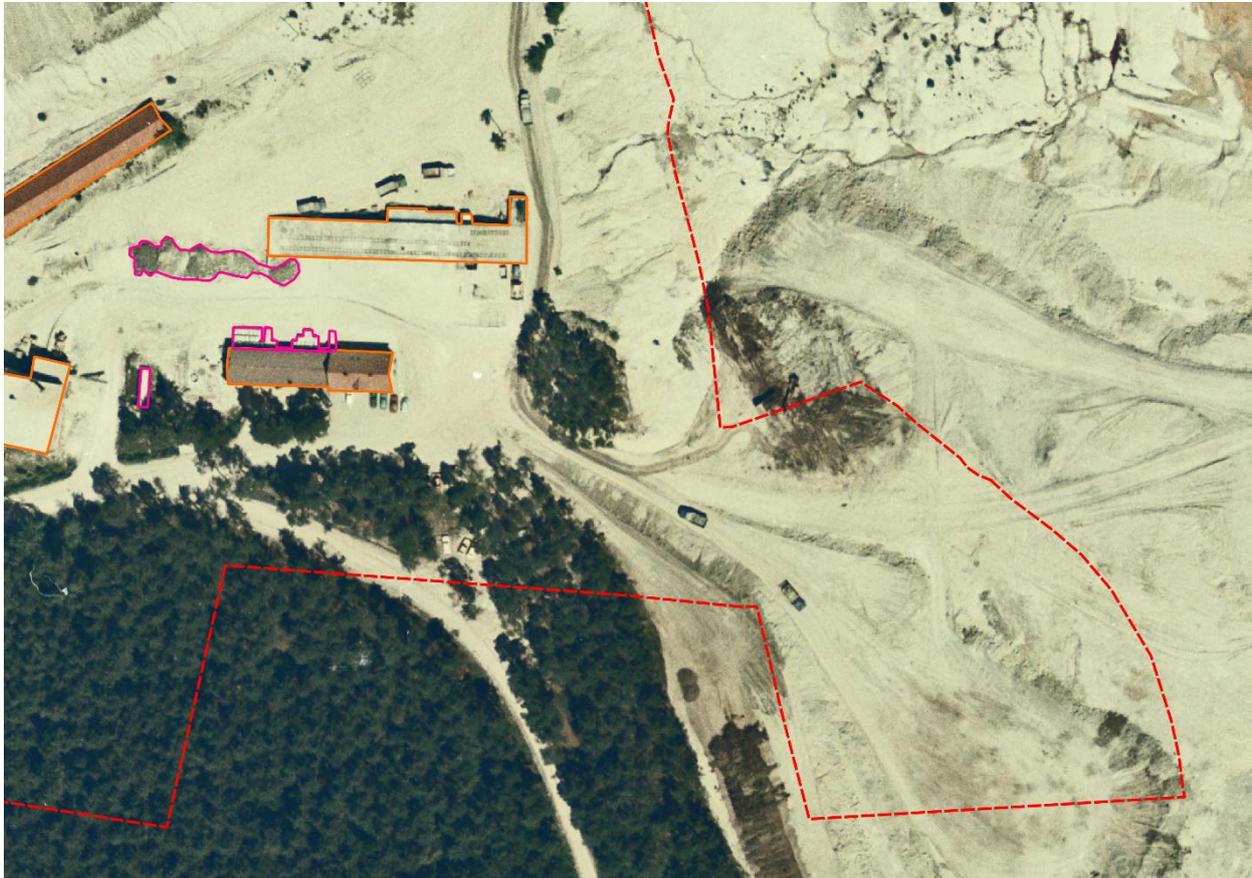
2.8.5 Datenblatt Klardorf/Schwandorf, 01.07.1976 (SO)

Wichtige Merkmale	Bewertung
<p>Die Teilfläche des Grundstückes zeigt zum Zeitpunkt der Aufnahme Veränderungen im Gebäudebestand.</p> <p>Im Zentrum zeigt der ehemalige Lorendamm nun als Gebäude, welches an seinem westlichen Ende um ein Vorbau ergänzt wurde und das eventuell als Lager oder Kfz Halle (siehe LKWs an der nördlichen Gebäudeseite) genutzt wird. Westlich schließt sich an dieses Gebäude eine Haufwerksreihe an. Die klare Struktur und Abgrenzung der Haufwerke weist auf nicht kontaminationsrelevante Bausubstrate hin.</p> <p>Des Weiteren sind auf dem Gelände vereinzelt pinkfarbene markierte Objekte, wie Kisten oder Behälter, sowie Fahrzeuge wie LKW und PKW zu sehen.</p> <p>Von besonderer Bedeutung erscheint die helle, längliche Nord Süd ausgerichtete Struktur zwischen den beiden westlichen Gebäuden. Ausgehend von der Art des Schattenwurfs kann es sich hierbei um eine oberirdische Tankanlage für Heizöl oder Dieselkraftstoff handeln. Die Anlage ist in den Luftbildern bis zum Jahr 2004 auffindbar.</p>

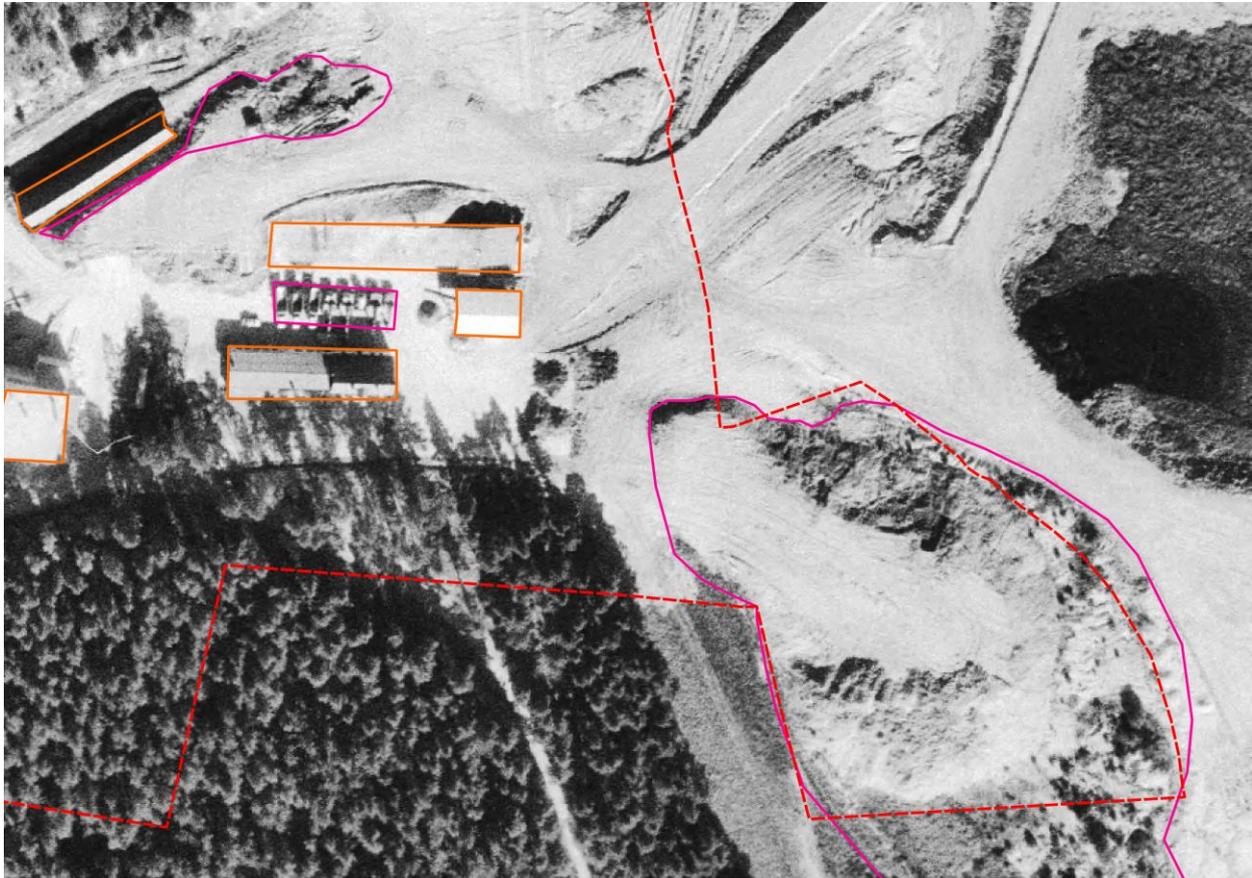
2.8.6 Datenblatt Klardorf/Schwandorf, 10.10.1987 (SO)

Wichtige Merkmale	Bewertung
<p>Die Teilfläche des Grundstückes zeigt zum Zeitpunkt der Aufnahme gewisse Veränderungen im Gebäudebestand.</p> <p>Im Zentrum wurde ein bestehendes Gebäude in der Struktur verändert und ein anderes neu gebaut.</p> <p>Im Südosten wird seit 1981 (Luftbild ist nicht abgedruckt) eine großflächige Halde schrittweise aufgeschüttet. Dabei zeigen die abgelagerten Materialien eine einheitliche Struktur und Vererbung. Hinweise auf kontaminiertes Material ergeben sich luftbildsichtig nicht.</p> <p>Im Westen ist der Gebäudebestand unverändert.</p> <p>Im Norden ist das bereits im SW-Datenblatt von 1987 erwähnte zweigeteilte Gebäude, zu sehen. Des Weiteren sind im Norden und Zentrum kleine Haufwerke ohne Hinweis auf Kontaminationsrelevanz zu sehen.</p>

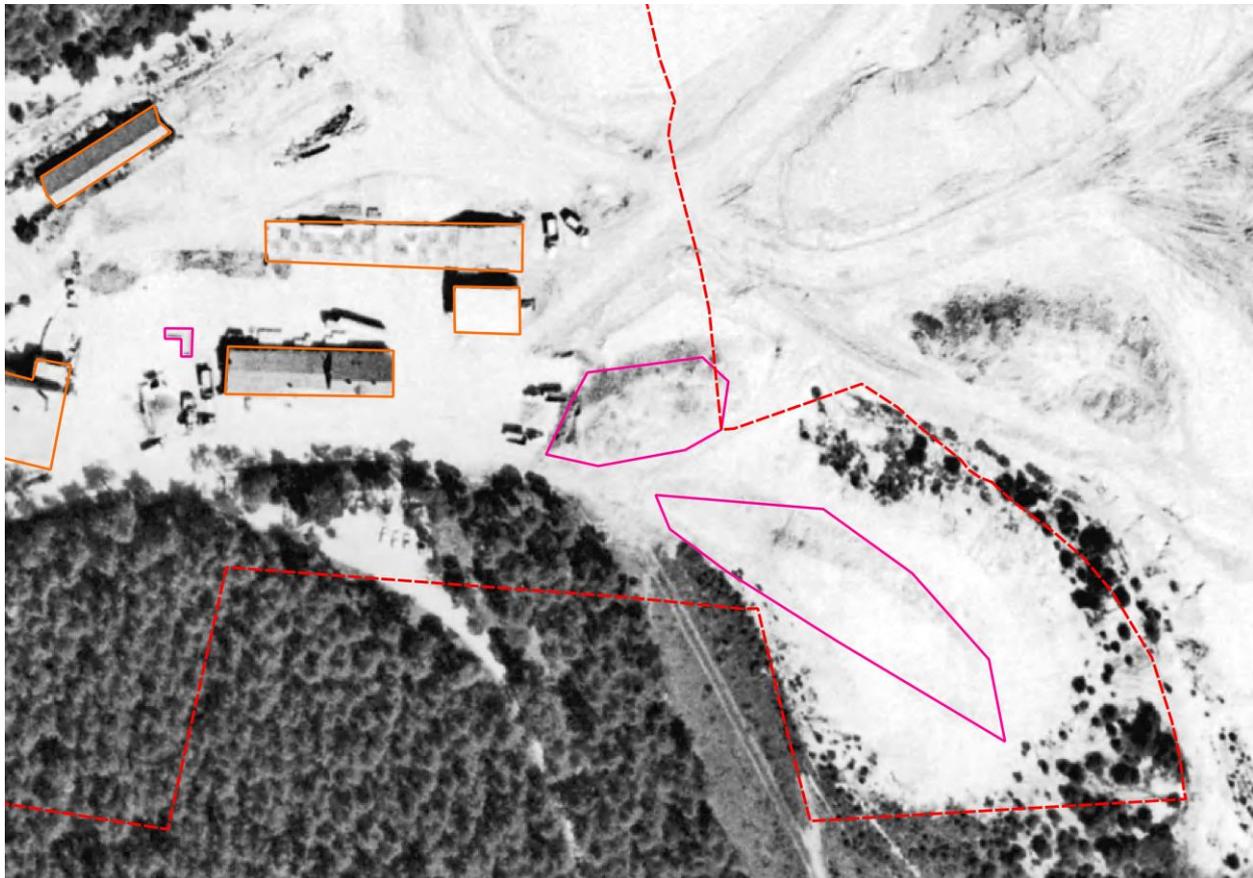
2.8.7 Datenblatt Klardorf/Schwandorf, 02.07.1991 (SO)

Wichtige Merkmale	Bewertung
<p>Die Teilfläche des Grundstückes zeigt zum Zeitpunkt der Aufnahme nur geringe Veränderungen. Der Gebäudebestand ist gleichgeblieben. Die Einzelhaufwerke haben in ihren Volumina abgenommen. Westlich vom zentral gelegenen Gebäude ist eine winkelförmige Grube erkennbar. Hinweise auf deren Nutzung ergeben sich nicht. Im Bereich der vermuteten, westlichen Tankanlage zeigen sich dunkelgraue Bodenverfärbungen, die nicht durch Schatten verursacht sind; hierbei könnte es sich eventuell um kontaminationsrelevante Stofffreisetzungen handeln.</p>

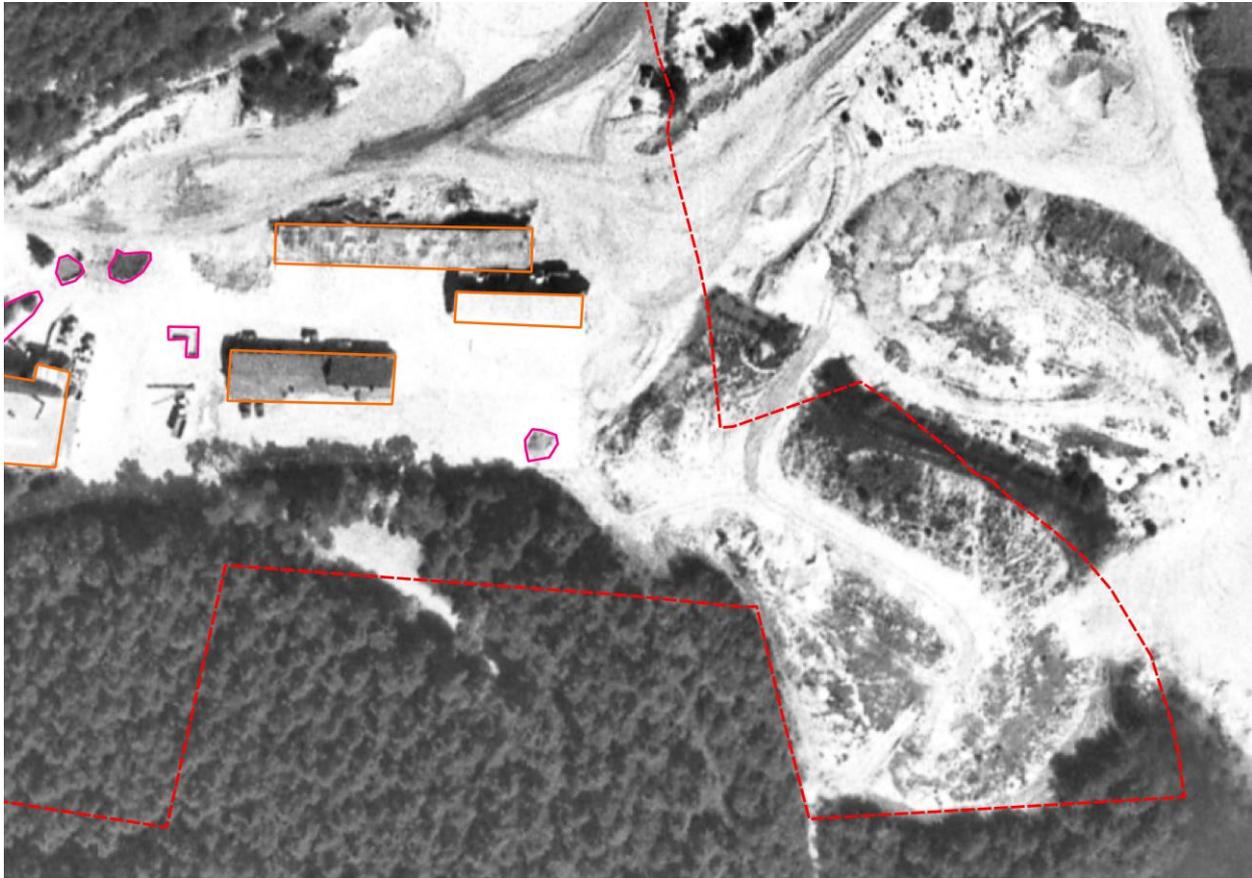
2.8.8 Datenblatt Klardorf/Schwandorf, 31.07.2001 (SO)

Wichtige Merkmale	Bewertung
<p>Die Teilfläche des Grundstückes zeigt zum Zeitpunkt der Aufnahme nur geringe Veränderungen.</p> <p>Der Gebäudebestand ist gleichgeblieben. Die Haufwerke haben im Südosten abgenommen. Vereinzelt sind kleine Haufwerke auf dem Gelände zu sehen.</p> <p>Die Fläche des Geländes ist bis auf die Gebäudeflächen weiterhin unbefestigt. Die zuvor angesprochene Winkelform, westlich vom Zentrum, zeigt nun deutliche Schattenwürfe, was die Vermutung bestätigt, dass es sich um eine Grube handelt. Über die Art der Nutzung können keine Hinweise abgeleitet werden.</p>	☹️

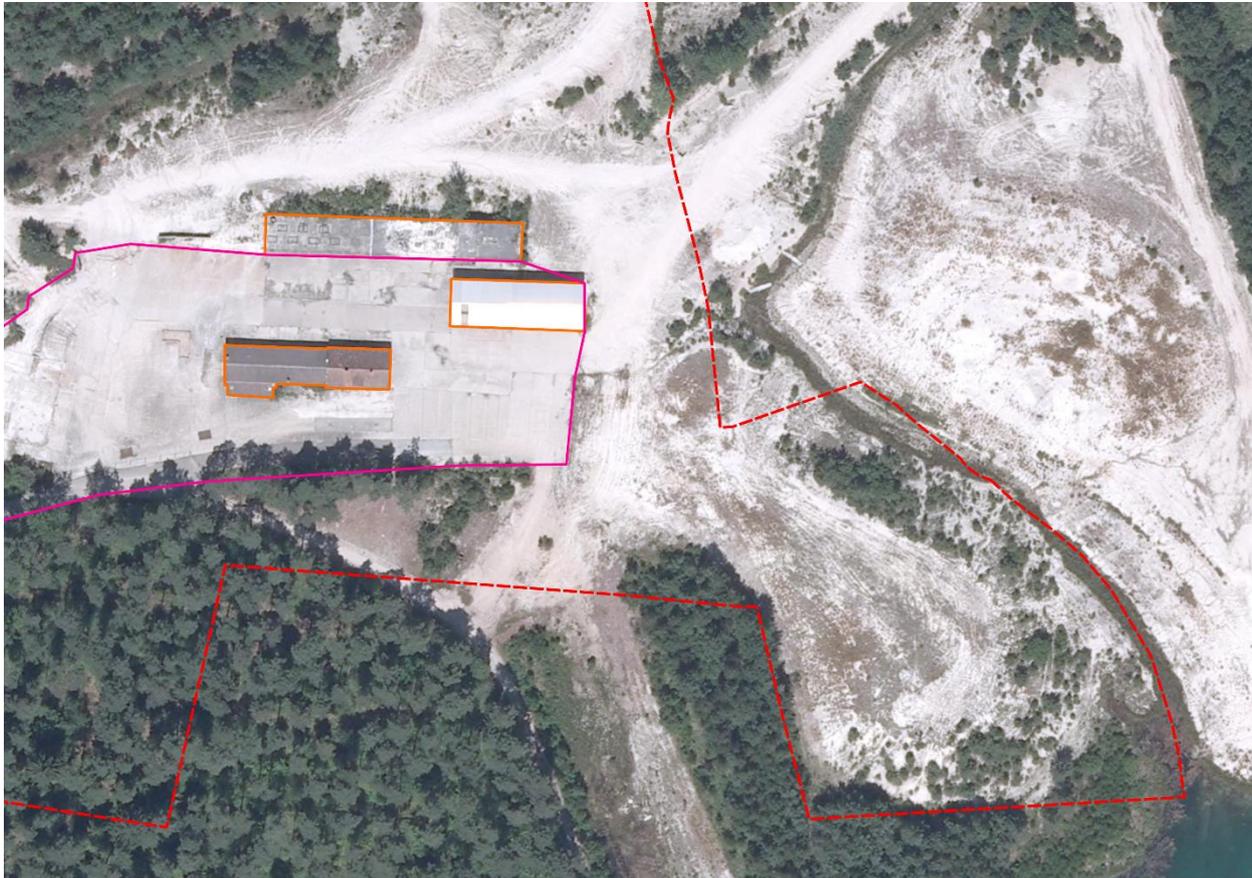
2.8.9 Datenblatt Klardorf/Schwandorf, 09.07.2010 (SO)

Wichtige Merkmale	Bewertung
<p>Die Teilfläche des Grundstückes zeigt zum Zeitpunkt der Aufnahme geringe Veränderungen. Der Gebäudebestand ist nahezu gleichgeblieben Im Westen wurde ein Gebäudeteil abgebaut. Wie bei dem Luftbild zuvor erwähnt, wurde die Fläche zwischen den Gebäuden mit Stein- oder Betonplatten befestigt. Die winkelförmige Grube wurde in diesem Zuge verfüllt. Es sind keine Einzelhaufwerke mehr auf der Teilfläche zu erkennen. Bis auf den befestigten Abschnitt im Umgriff der Gebäude ist die Fläche des Geländes weiterhin unbefestigt.</p>

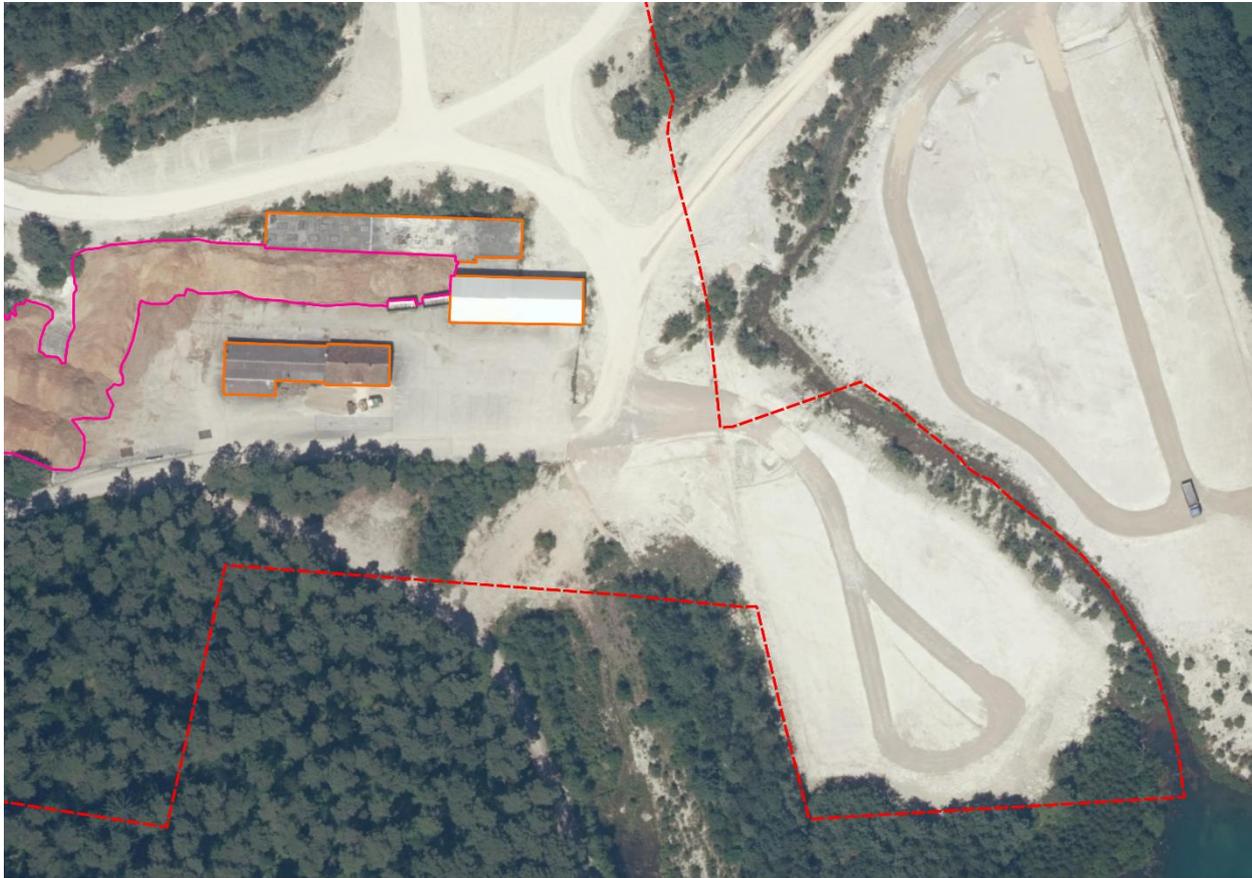
2.8.10 Datenblatt Klardorf/Schwandorf, 24.06.2016 (SO)

Wichtige Merkmale	Bewertung
<p>Die Teilfläche des Grundstückes zeigt zum Zeitpunkt der Aufnahme deutliche Veränderungen.</p> <p>Im Südosten zeigt der Boden eine klare Struktur mit einem Wegenetz oder eine Fahrbahn.</p> <p>Der Gebäudebestand im Zentrum ist gleichgeblieben.</p> <p>Von Westen zieht sich ein großes Haufwerk nach Osten. Optisch handelt es sich um ein systematisch aufgeschüttetes Haufwerk mit einer Bänderung und einer klaren Firstlinie. Ein einheitlich durchgehender Farbton unterstützt die Annahme, dass es sich um einen geordneten Erdaushub handelt. Es könnte Kies oder Sand sein, welcher bei der Planierung der umgebenden Fläche abgetragen wurde.</p> <p>Auch der Nordteil der Fläche zeigt ein neu angelegtes Wegenetz.</p>

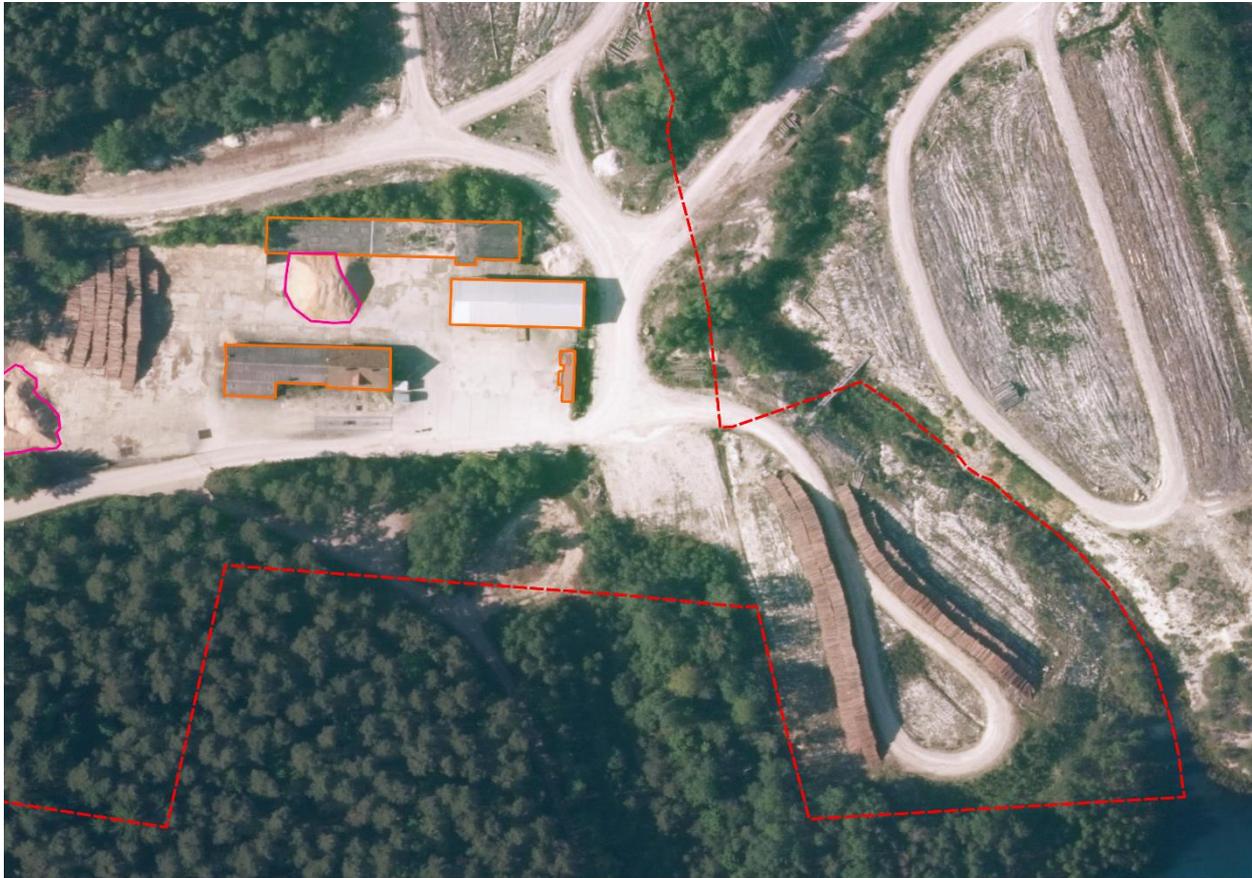
2.8.11 Datenblatt Klardorf/Schwandorf 29.05.2023 (SO)

Wichtige Merkmale	Bewertung
<p>Die Teilfläche des Grundstückes zeigt zum Zeitpunkt der Aufnahme geringe Veränderungen.</p> <p>Im südöstlichen Abschnitt wurde an der Wegstruktur ein Holzlager im Freien aufgebaut. Der Gebäudebestand ist nahezu gleichgeblieben, bis auf ein kleines Gebäude, welches im Zentrum hinzugekommen ist. Das Haufwerk im Zentrum des Teilbereiches wurde fast komplett abgeräumt.</p> <p>Der Baumbestand und die Vegetation haben ein wenig zugenommen.</p>

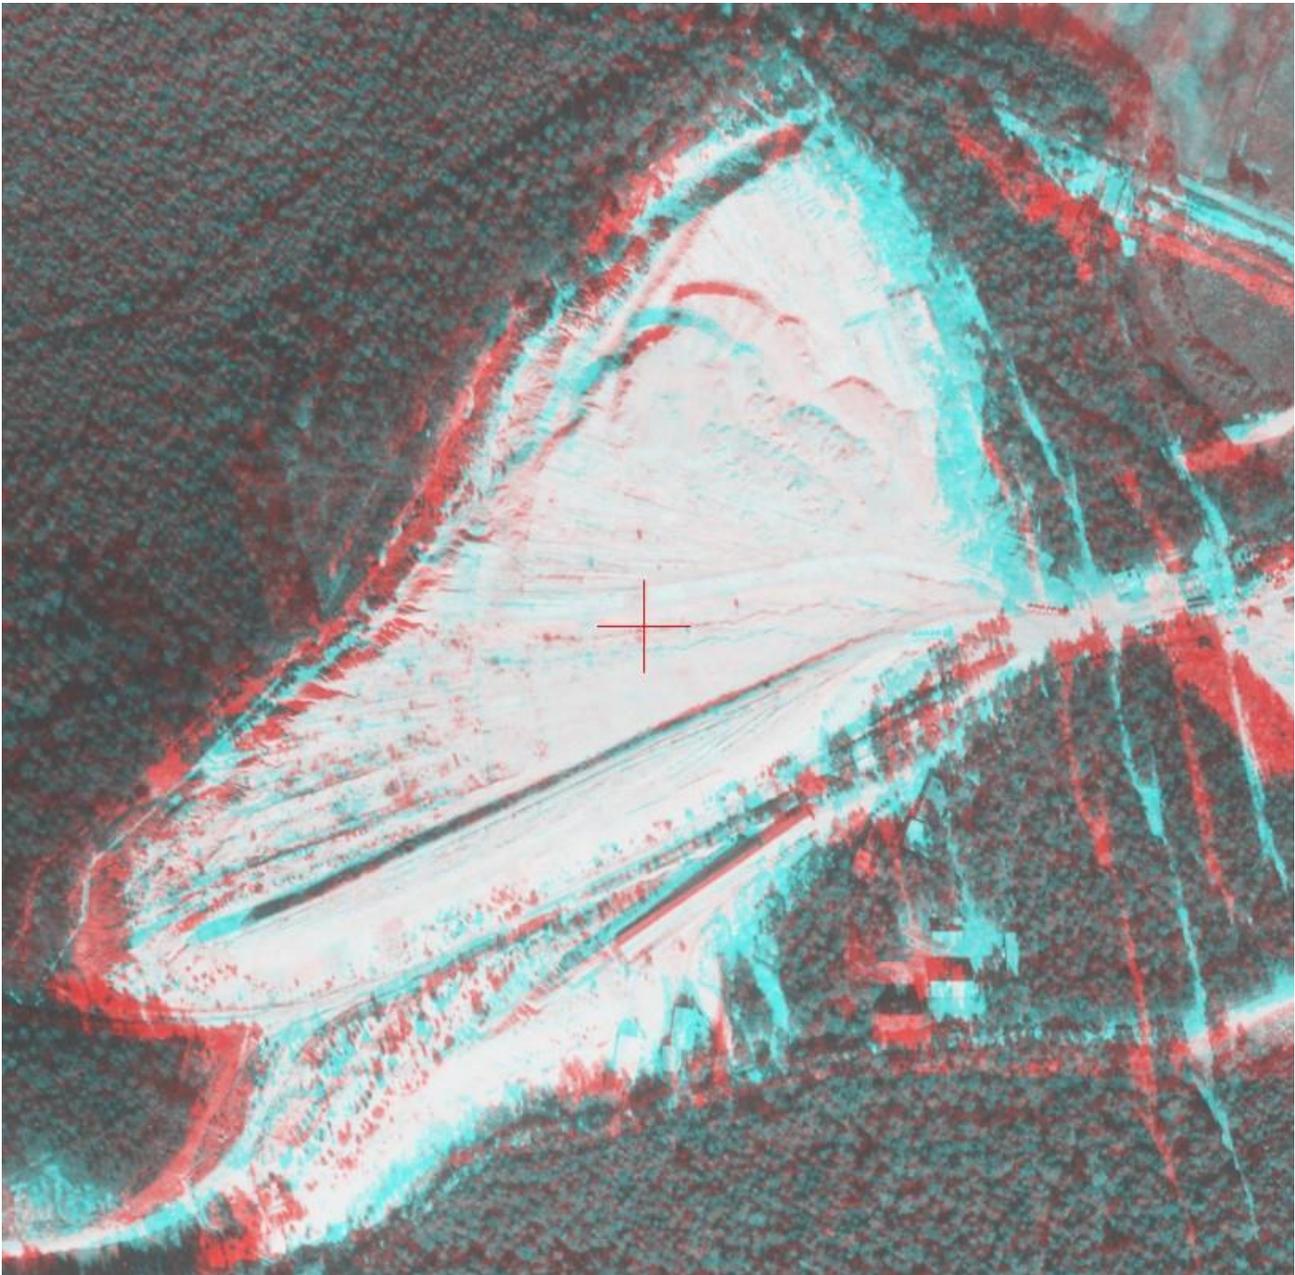
2.9.1 Datenblatt Klardorf/Schwandorf, 30.09.1960 (Anaglyphendarstellung)

Die Fläche des Grundstückes zeigt zum Zeitpunkt der Aufnahme massive Bodenbewegungen und unbefestigte Fläche.
Es sind deutlich Haufwerke und Gruben erkennbar, welche sich von Süden gen Norden erstrecken.
Sehr deutlich ist eine zentral gelegene Grabungskante sichtbar, welche sich von Ost nach West, oberhalb des Gebäudes durch das Gelände zieht.

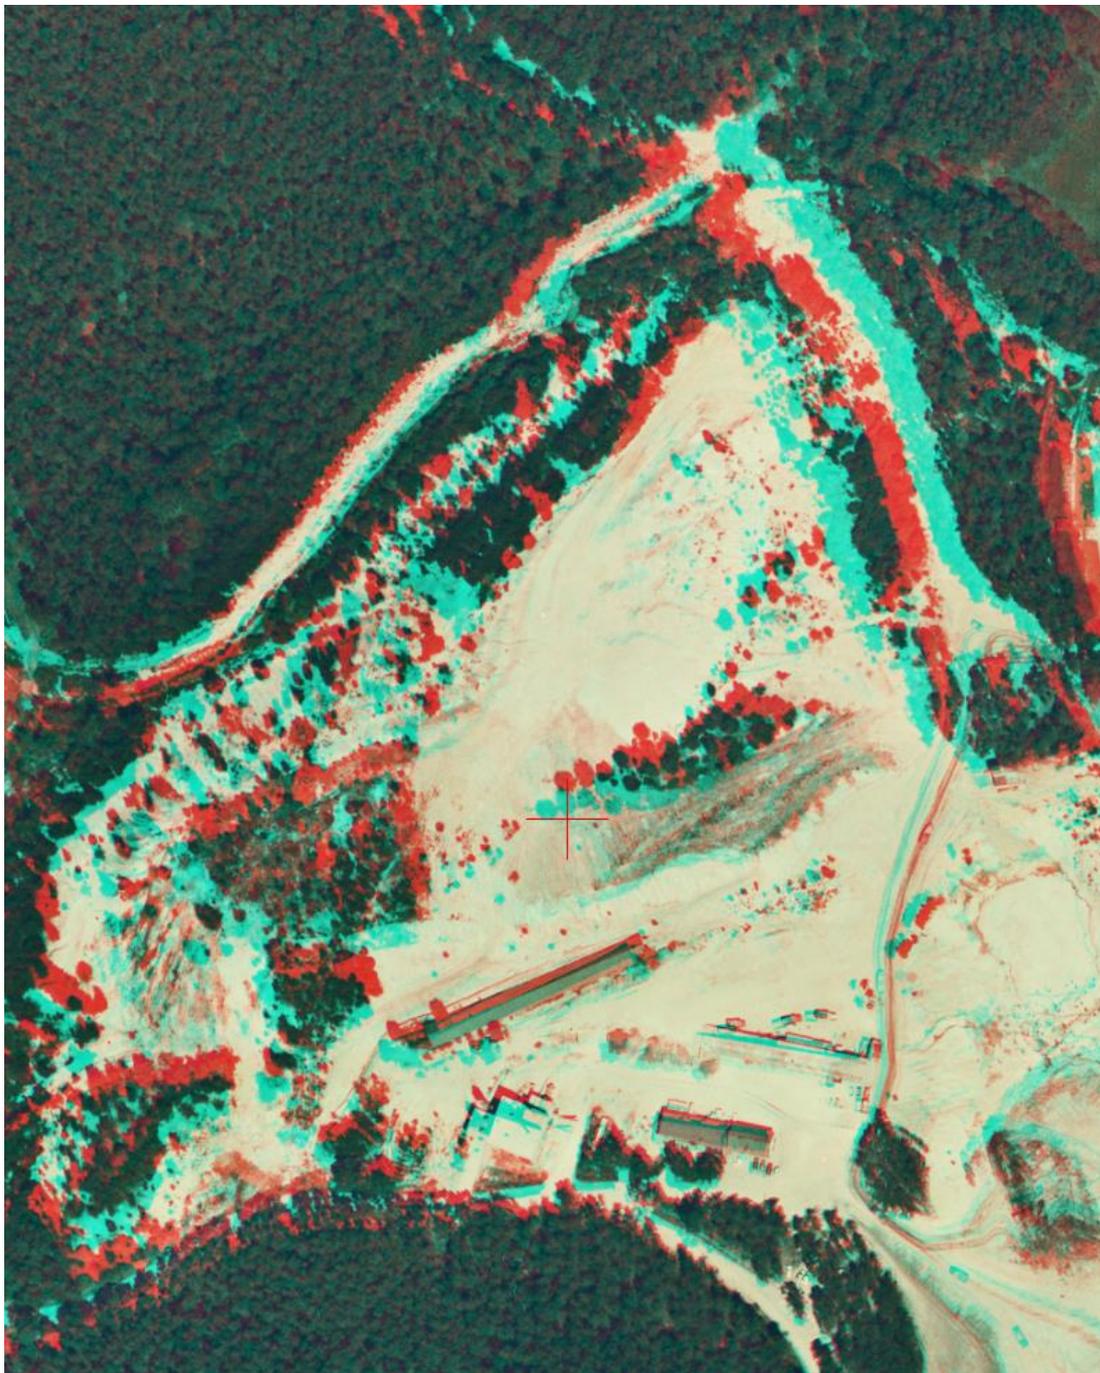
2.9.3 Datenblatt Klardorf/Schwandorf, 01.07.1976 (Anaglyphendarstellung)

Die Fläche des Grundstückes zeigt zum Zeitpunkt der Aufnahme unbefestigten Grund. Die Struktur der Aufschüttungen ist nicht mehr so deutlich erkennbar. In der südöstlichen Ecke des Geländes ist ein neues Haufwerk entstanden. Die Stellen, welche über längere Zeit nicht bearbeitet wurden, sind mit Vegetation bewachsen.
