Orientierende Kampfmittelvorerkundung

Screening

Flurstücke 868, 868/10, 868/11 und 871
Gemarkung Klardorf
D-92421 Klardorf

2024-682-II-v02

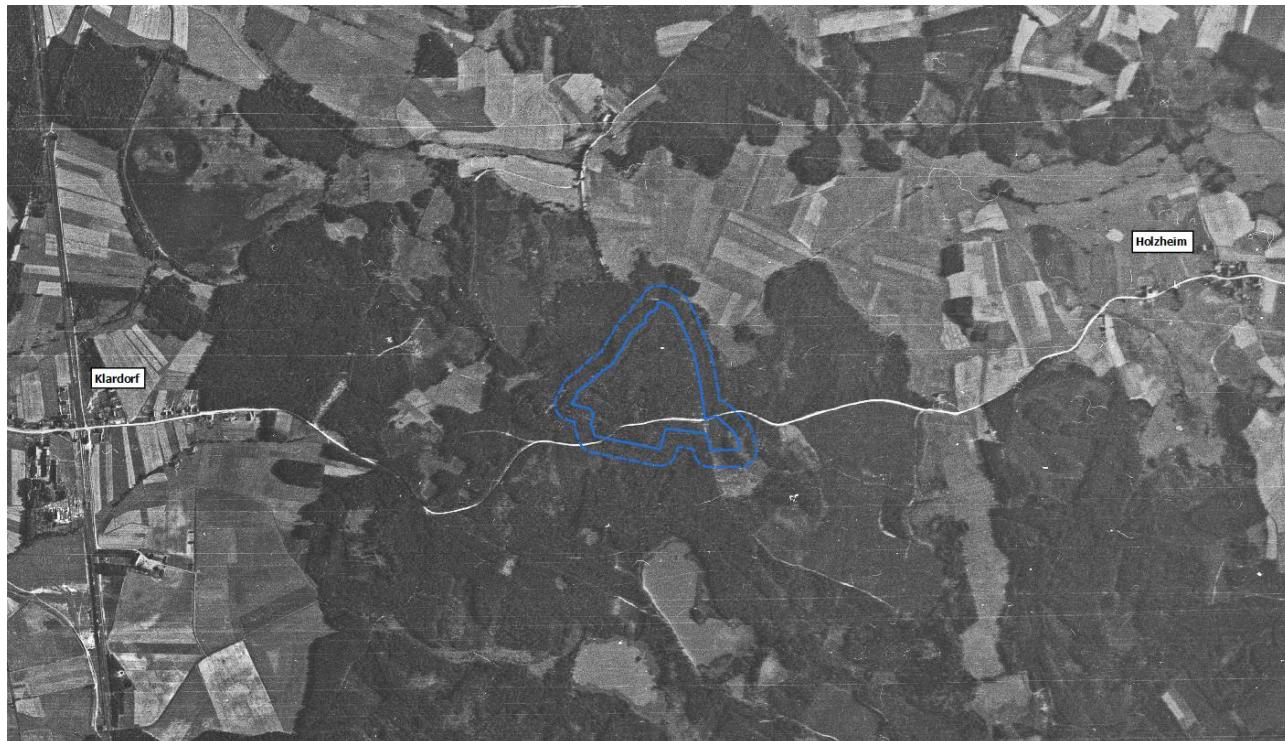
Entwässerungsgraben	<input type="checkbox"/> ja <input checked="" type="checkbox"/> nicht vorhanden	Anmerkungen: -/-
Löschteich	<input type="checkbox"/> ja <input checked="" type="checkbox"/> nicht vorhanden	Anmerkungen: -/-
Rückhaltebecken	<input type="checkbox"/> ja <input checked="" type="checkbox"/> nicht vorhanden	Anmerkungen: -/-
Gewässer	<input type="checkbox"/> ja <input checked="" type="checkbox"/> nicht vorhanden	Anmerkungen: -/-
weitere Hohlformen	<input type="checkbox"/> ja <input checked="" type="checkbox"/> nicht vorhanden	Anmerkungen: -/-
Ergebnis		
Hinweise	<input type="checkbox"/> ermittelt <input checked="" type="checkbox"/> nicht ermittelt	Anmerkungen: Eine abschließende Bewertung des Verursachungsszenarios „Luftangriffe (Bombardierung)“ ist aufgrund schlechter Luftbildqualität und vollständiger dichter Bewaldung mit nachkriegszeitlich einsetzenden, umfangreichen Abbauaktivitäten und damit verbundener Veränderungen der Topographie nicht möglich. Grundsätzlich sind mit geringer Wahrscheinlichkeit vereinzelte Bombenabwürfe möglich, wie sie z.B. ab ca. 550 m westlich im Höhenmodell identifiziert werden konnten.

Abbildung 2: Orientierende Darstellung des Auswertegebietes und der weiteren Umgebung im Luftbild vom 14.07.1945 (Flug 2117/21, Bild 4).

Bis zur Erlangung weiterer Erkenntnisse fällt der Standort in Anlehnung an die Baufachlichen Richtlinien Kampfmittelräumung (2024) in die Kategorie 2: Auf der Fläche werden Kampfmittelbelastungen vermutet oder wurden festgestellt. Für die Gefährdungsabschätzung sind weitere Daten erforderlich. Es besteht weiterer Erkundungsbedarf.
Handlungsbedarf	<input type="checkbox"/> gegeben <input checked="" type="checkbox"/> nicht ableitbar	Anmerkungen: Es wird für das südliche Walddreieck empfohlen, bei bodeneingreifenden Baumaßnahmen – insbesondere Tiefbaumaßnahmen – eine Fachfirma für Kampfmittelsondierung hinzuzuziehen, die Sie bezüglich des weiteren Vorgehens berät und ggf. Maßnahmen, abgestimmt auf Ihr Bauvorhaben und angepasst an die Gegebenheiten vor Ort, durchführt. Wir weisen darauf hin, dass das beauftragte Unternehmen die Zulassung nach § 7 SprengG vorweisen muss und die beauftragten Personen über den Befähigungsschein nach § 20 SprengG verfügen müssen.

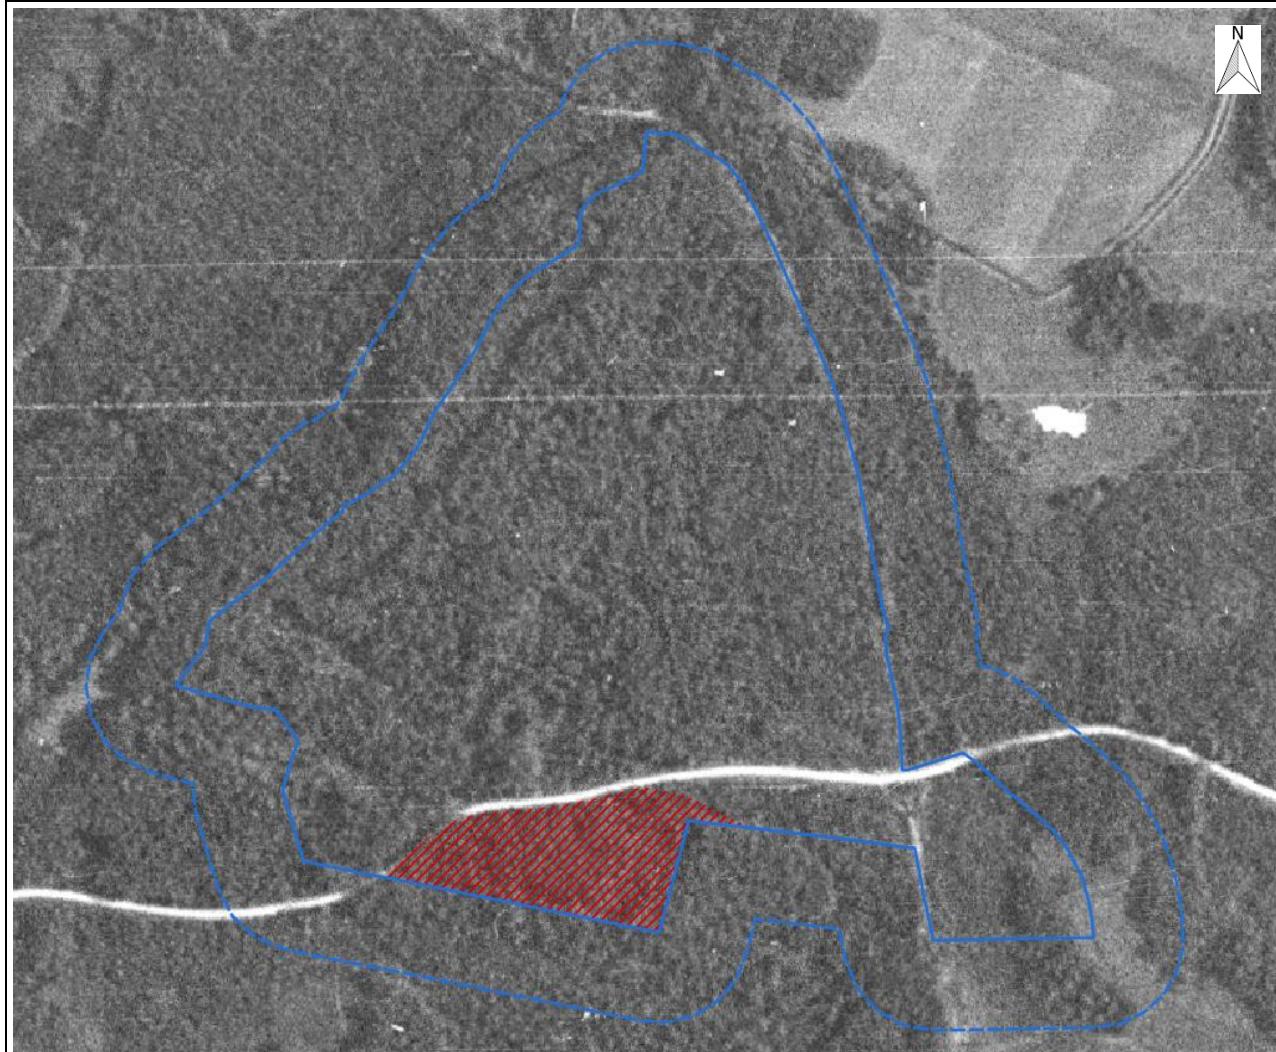
Orientierende Befundkartierung

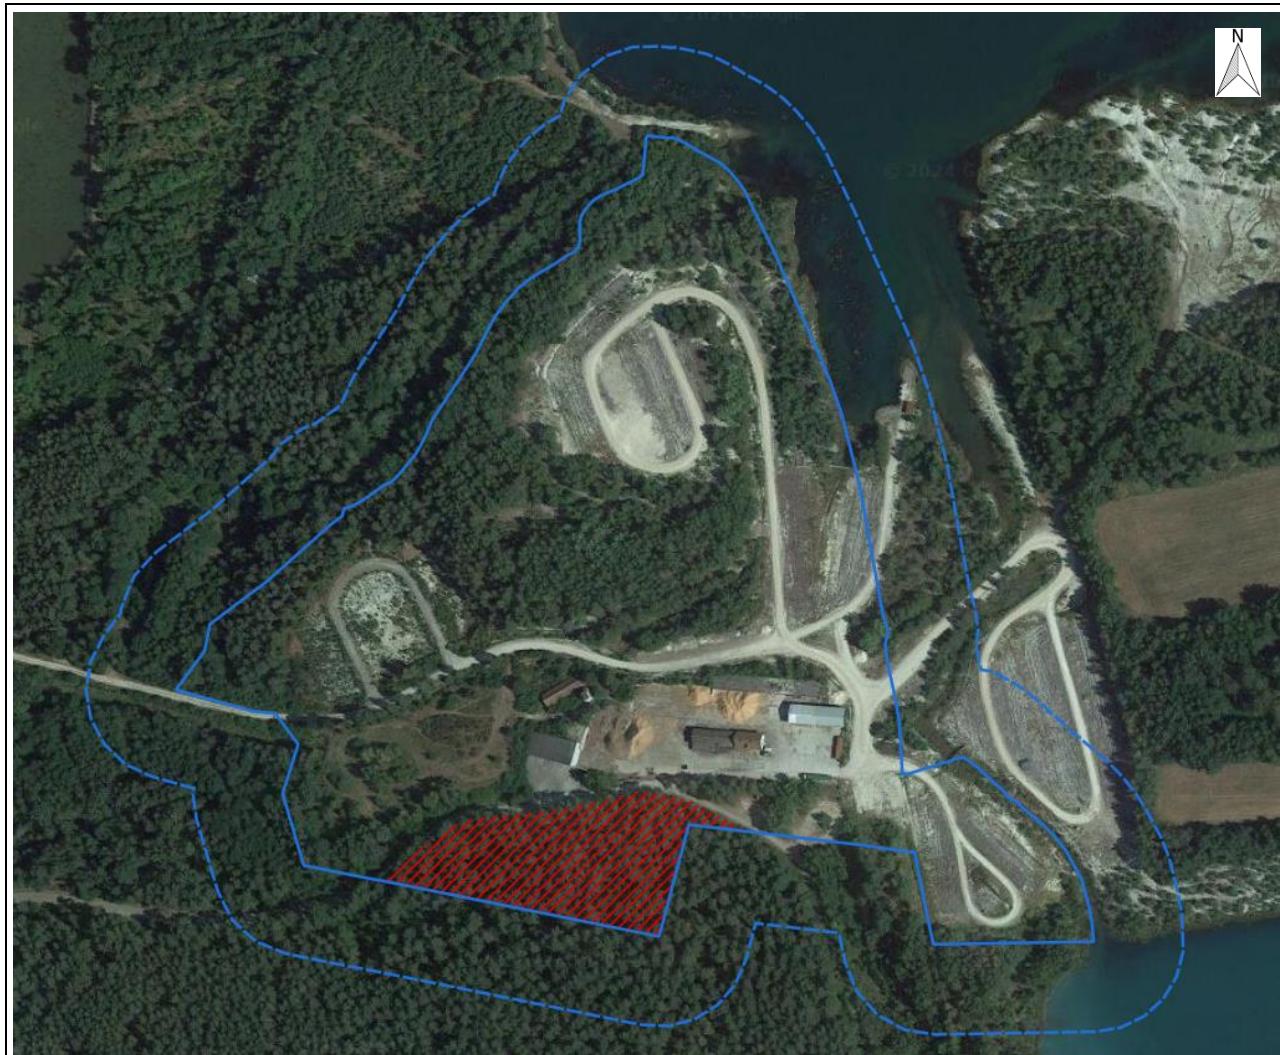
Orientierende Befundkartierung

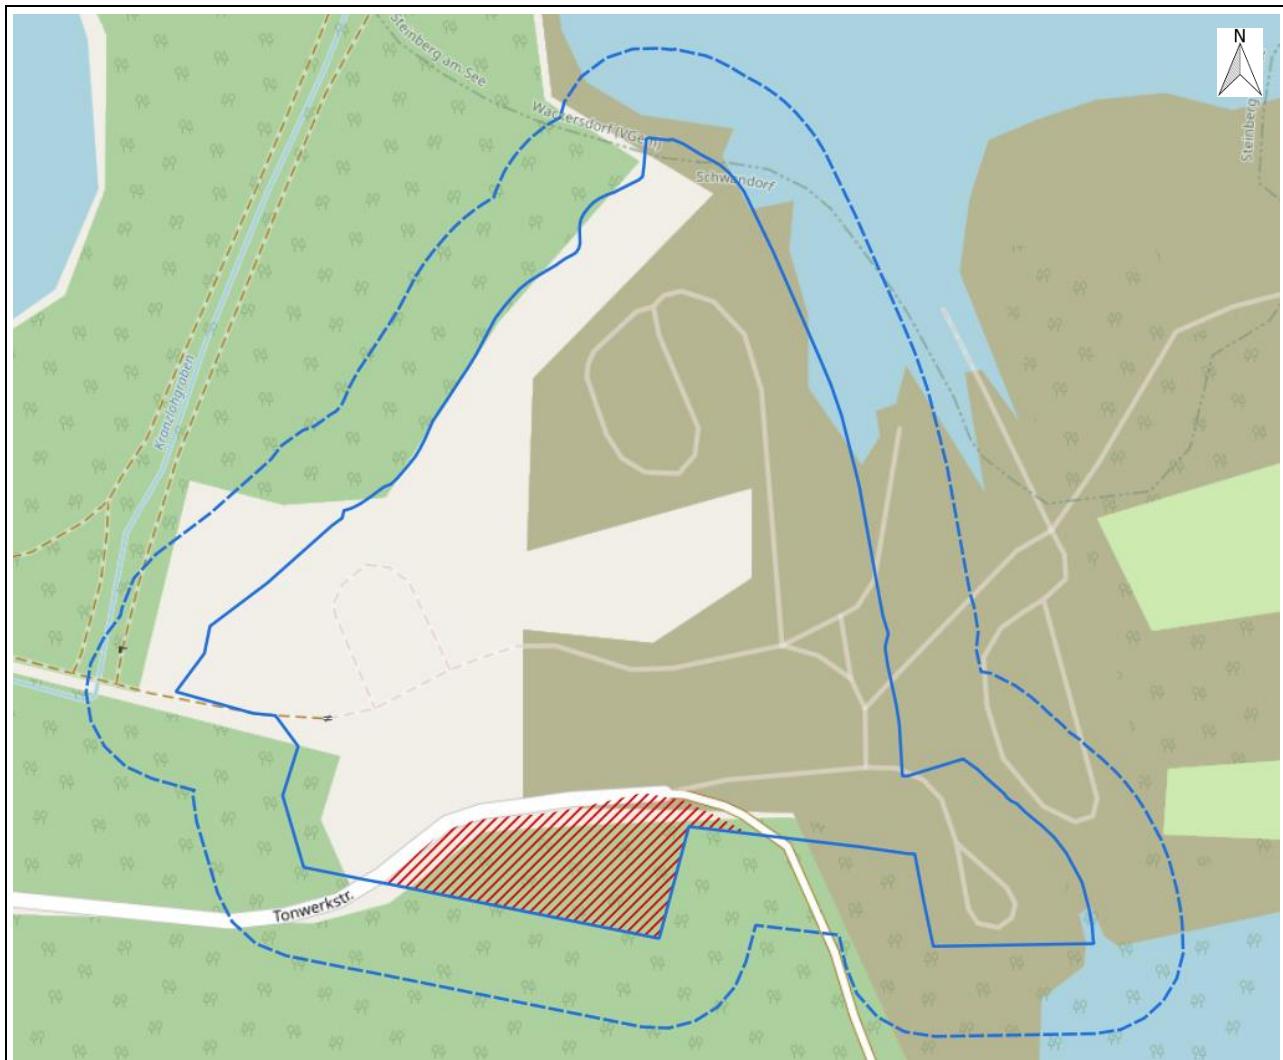
Orientierende Befundkartierung

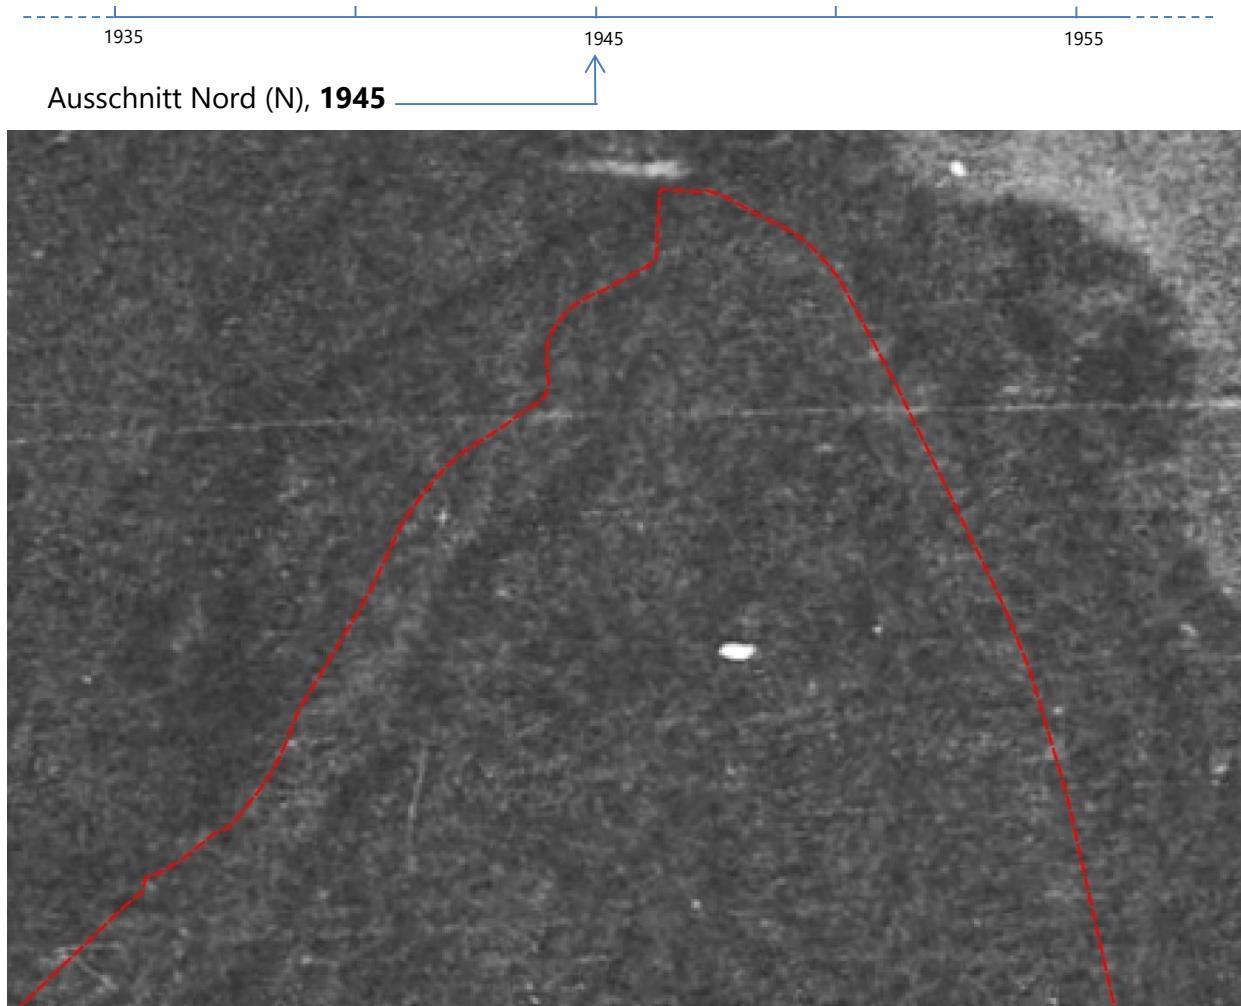
2.6.1 Datenblatt Klardorf/Schwandorf, 14.07.1945 (N)

Wichtige Merkmale	Bewertung
<p>Die Teilfläche des Grundstückes zeigt zum Zeitpunkt der Aufnahme weder Bebauung noch Kriegseinflüsse. Die Baumvegetation zeigt keine auffälligen Störstrukturen.</p> <p>Hinweis: Eine parallel durchgeführte Kampfmittelvorerkundung wurde abgebrochen, da weder in den ausgewerteten Militärarchivalien Hinweise auf Kampfhandlungen und Luftangriffe auf dem Areal und seiner Umgebung noch luftbildsichtige Belastungshinweise ermittelt werden konnten.</p> <p>Tiefergehende Analysen über die Einbindung digitaler Geländemodelle zeigen sich aufgrund der massiven Braunkohleabbauaktivitäten sowie der Tongewinnung als nicht zielführend.</p>	<p>(smiley face icon)</p>

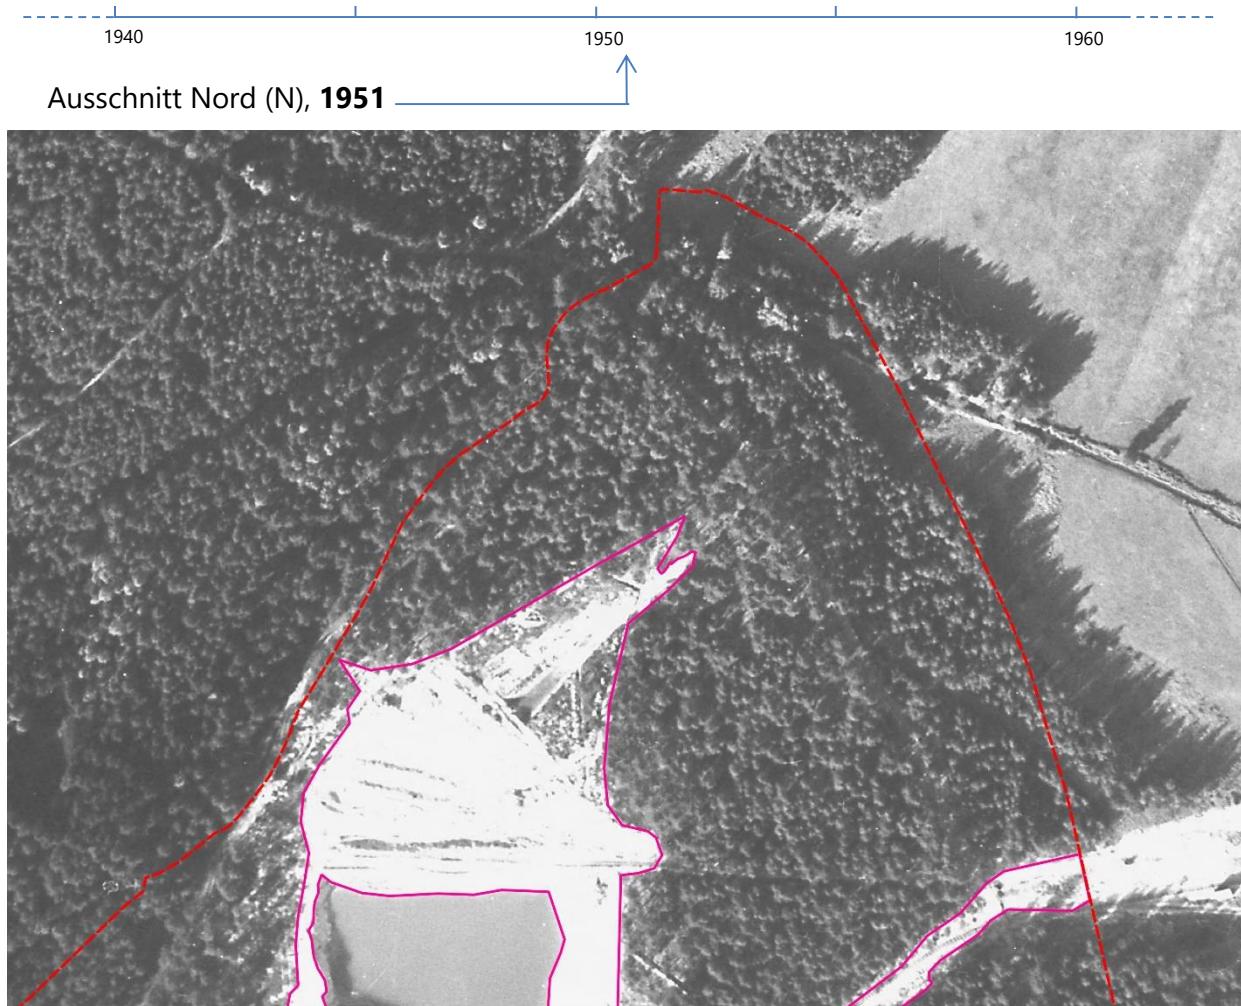
2.6.2 Datenblatt Klardorf/Schwandorf, 10.10.1951 (N)

Wichtige Merkmale	Bewertung
<p>Der zentrale Teil des Grundstücks zeigt zum Zeitpunkt der Aufnahme eine deutliche Veränderung in Vegetation und Bodenstruktur. Die Fläche, die zuvor mit Bäumen bedeckt war, ist nun freigelegt und von Vegetation komplett beräumt.</p> <p>Im Süden der Teilfläche ist eine großflächige Grube angelegt, welche entsprechend dem Schattenwurf an der westlichen und südwestlichen Seite deutlich über 10 Meter tief ist. Die Abgrabungsfläche scheint aufgrund der einheitlichen, unstrukturierten Fläche mit Wasser gefüllt zu sein.</p> <p>Die umgebenden hellen Flächen zeigen das anstehende Bodenmaterial, welches komplett von Vegetation befreit ist.</p> <p>Von Südosten ist das Areal über eine neue Zuwegung erschlossen.</p>	<p>(?)</p>

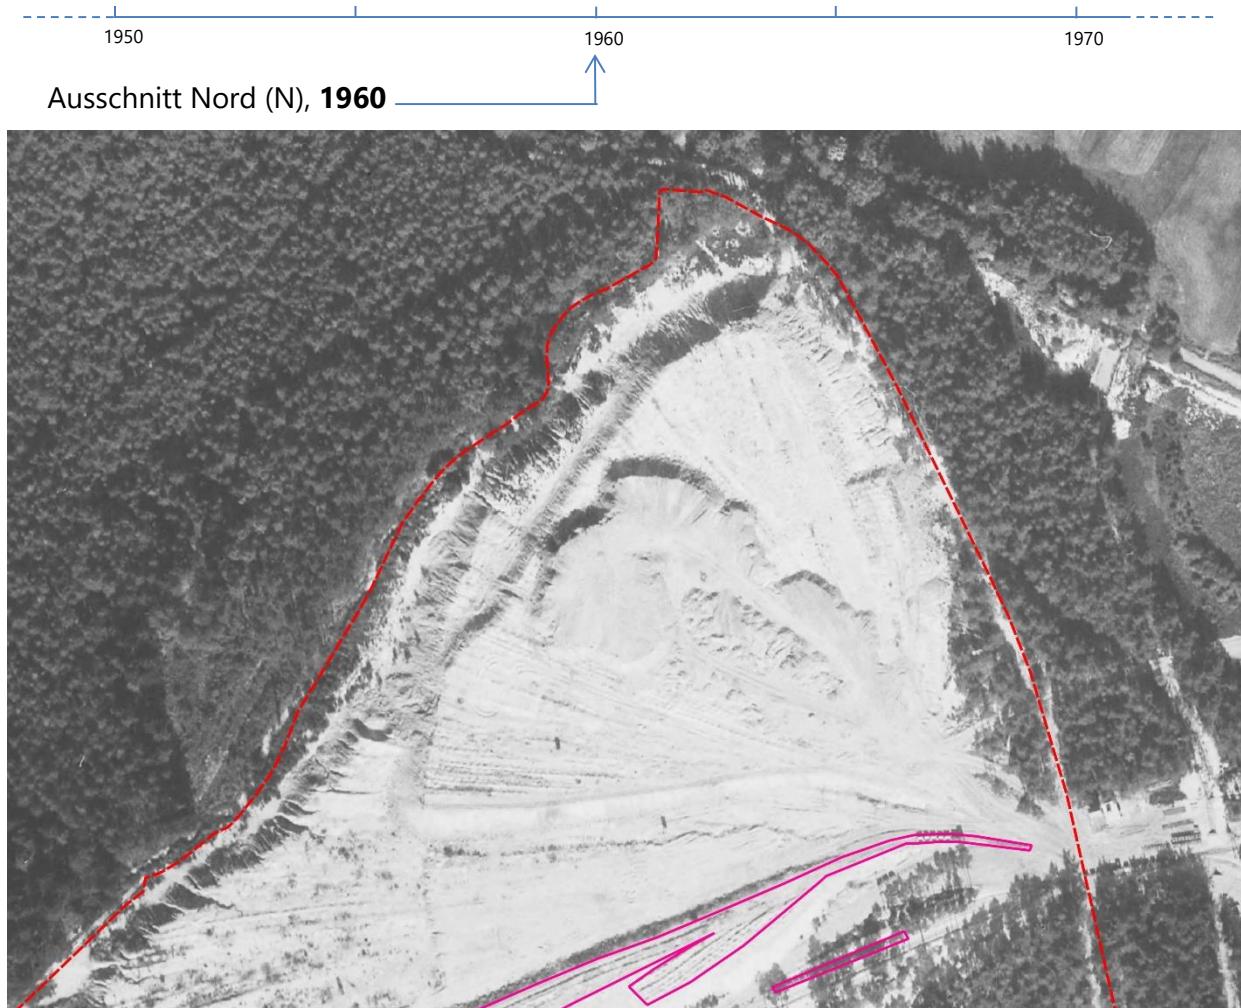
2.6.3 Datenblatt Klardorf/Schwandorf, 30.09.1960 (N)

Wichtige Merkmale	Bewertung
<p>Die Untersuchungsfläche zeigt zum Zeitpunkt der Aufnahme eine fast komplett Abgrabungsfläche. Dabei weisen die westlichen feingliedrigen Erosionsspuren, die die gesamte Hangkante zergliedern, darauf hin, dass hier leicht erodierbares, wenig bindiges Material an der Oberfläche ansteht (Kiese und Sande). Die Abgrabungen reichen entsprechend den Abgrabungsstrukturen wohl deutlich über 2 Dekameter tief.</p> <p>Im südlichen Abschnitt des Luftbildes sind pinkfarben markierte Strukturen erkennbar die sich in östliche Richtung über das Gelände ziehen. Optisch handelt es sich um Spuren von LKW, auf welchen Behälter für Material bewegt werden. Ebenso solche Behälter stehen auch im Freien vereinzelt auf dem Grundstück.</p> <p>Die ehemalige wassergefüllte Grube ist bereits wieder verfüllt. Hierbei scheint vergleichbares Deckmaterial von westlich des Grundstücks verwendet worden zu sein.</p> <p>Von Norden und Westen hin zum Zentrum, erstrecken sich Aufschüttungen und Haufwerke von einheitlichem Bodenmaterial.</p>	<p>(:)</p>

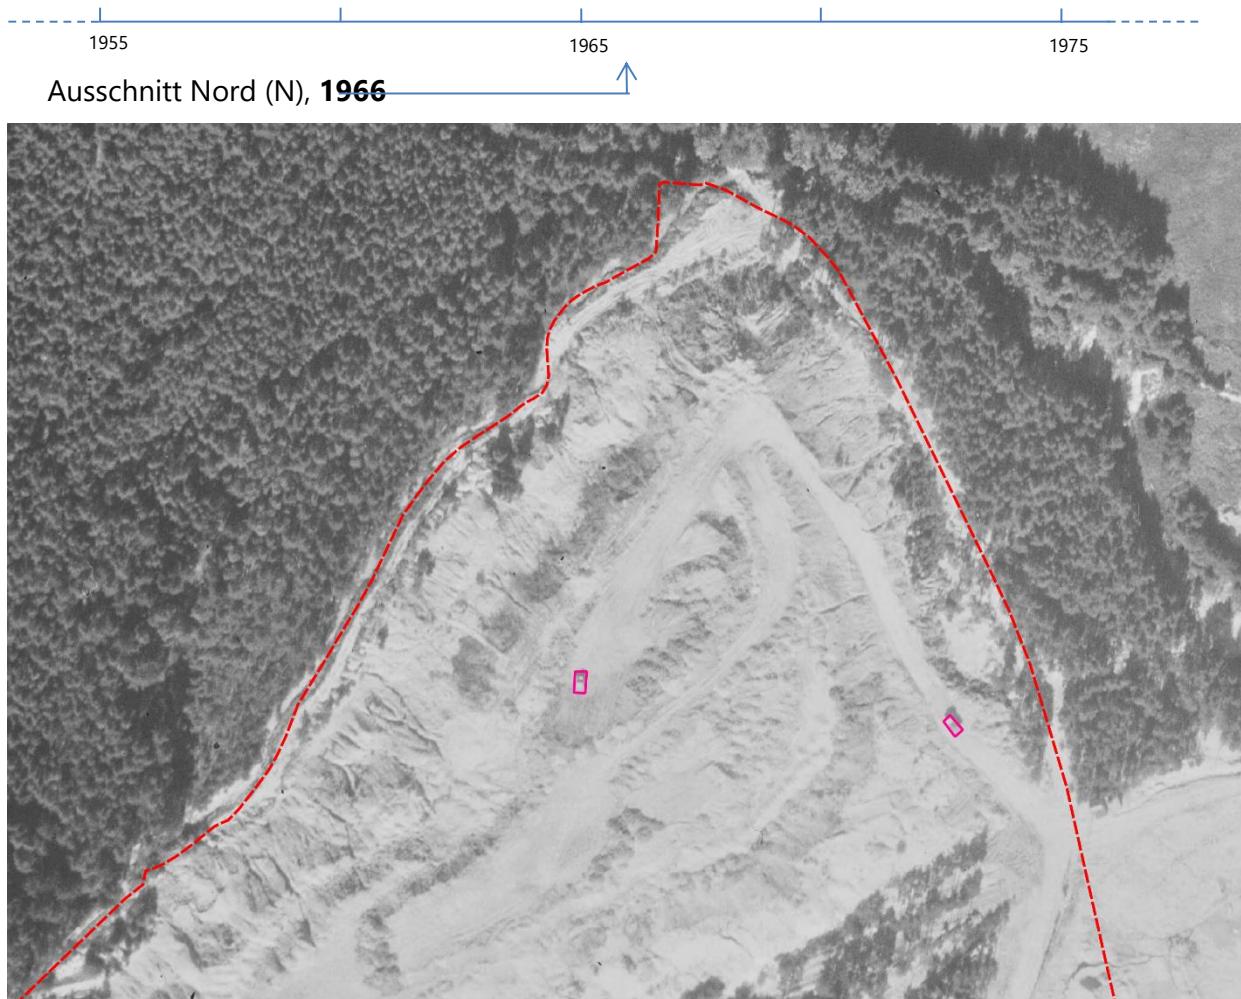
2.6.4 Datenblatt Klardorf/Schwandorf, 23.09.1966 (N)

Wichtige Merkmale	Bewertung
<p>Die Untersuchungsfläche zeigt zum Zeitpunkt der Aufnahme die Fortsetzung der Auskoffierungsarbeiten in südwestliche Richtung sowie durchgehend unbefestigte Flächen. Im Süden der Teilfläche sind die zuvor sichtbaren Spuren verschwunden.</p> <p>Von Norden zum Zentrum erstrecken sich Aufschüttungen und Haufwerke von Bodenmaterial. Vereinzelt sind in diesem Abschnitt pinkfarben markierte Objekte zu sehen, bei welchen es sich entweder um Fahrzeuge (LKW) oder Behälter für abgebautes Material halten könnte.</p>	<p>😊</p>

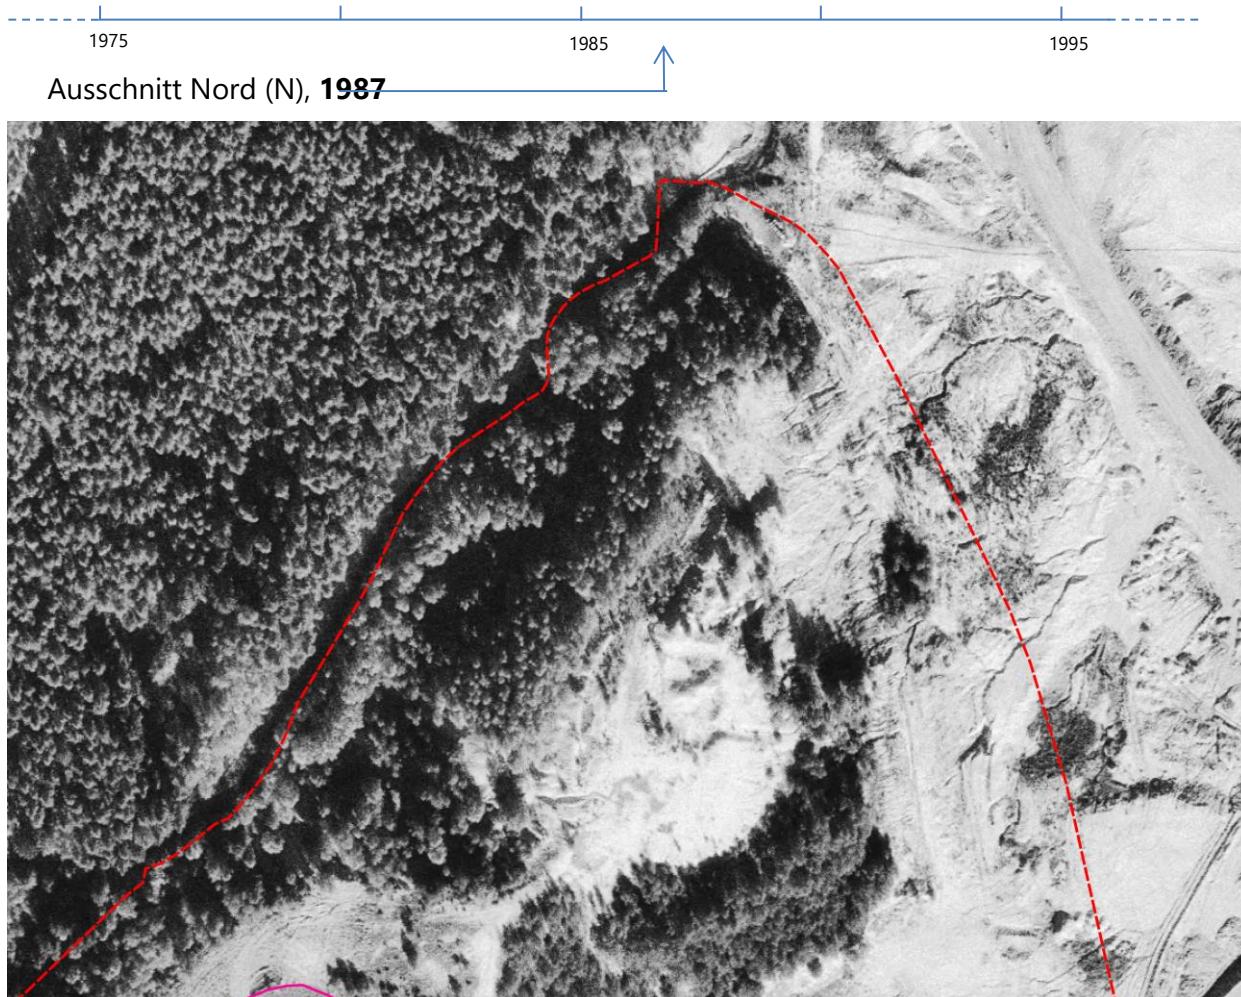
2.6.6 Datenblatt Klardorf/Schwandorf, 10.10.1987 (N)

Wichtige Merkmale	Bewertung
<p>Die Teilfläche des Gesamtgrundstückes zeigt zum Zeitpunkt der Aufnahme einen fortschreitenden Baumbestand. Dabei scheint keine systematische Bepflanzung, sondern nur freie Sukzession zu erfolgen.</p> <p>Die noch offenen Flächen zeigen keine geordnete Rekultivierung. Aufgrund der deutlichen Erosionsrinnen im unbewachsenen Bereich, ist davon auszugehen, dass hier überwiegend wenig bindiges Material verkippt wurde.</p> <p>Es handelt sich weiterhin um unbefestigte gewerblich genutzte Flächen.</p>	<input checked="" type="checkbox"/>

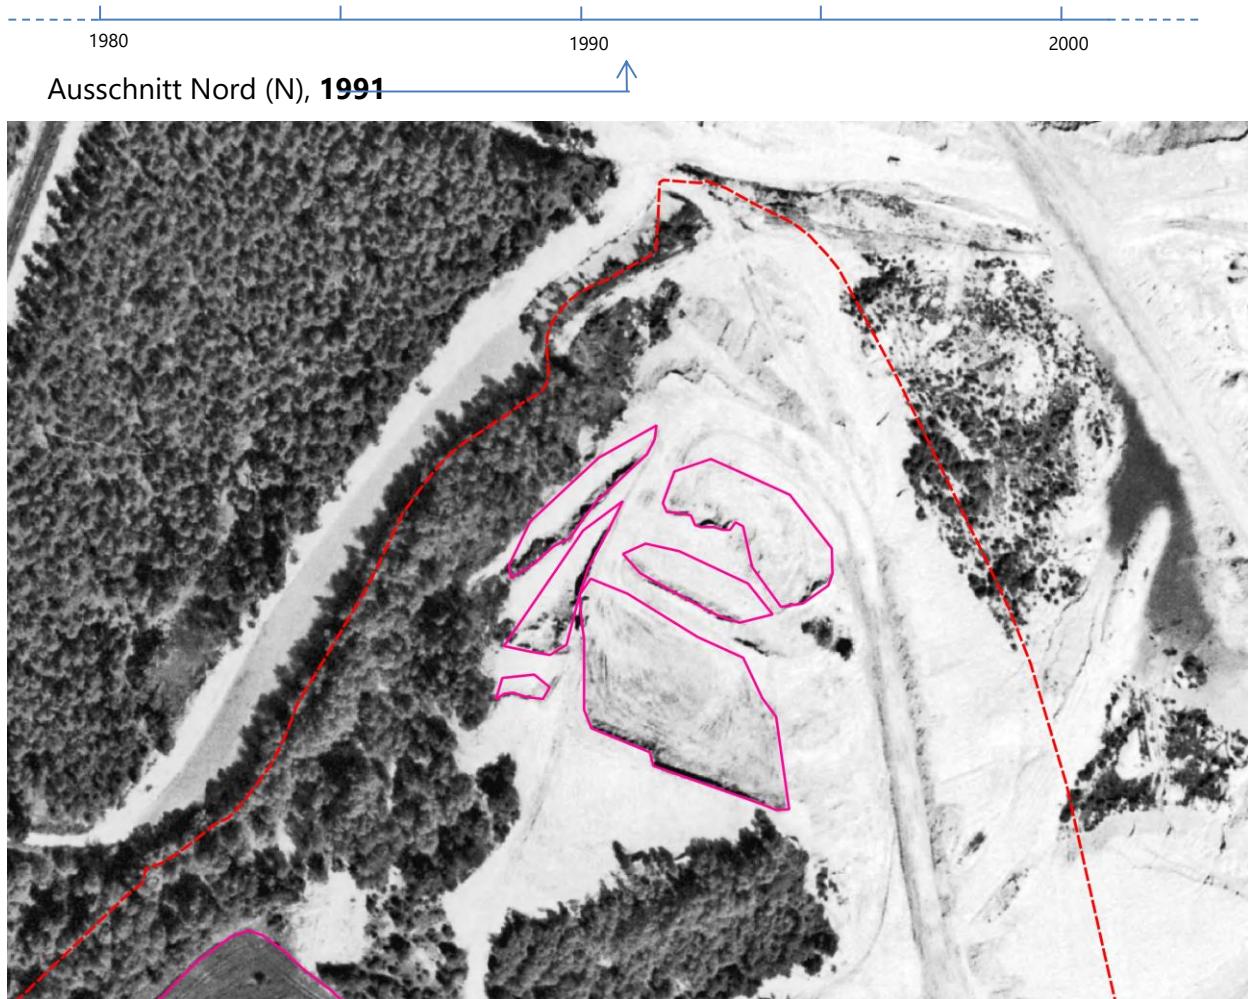
2.6.7 Datenblatt Klardorf/Schwandorf, 02.07.1991 (N)

Wichtige Merkmale	Bewertung
<p>Die Teilfläche des Gesamtrundstückes zeigt zum Zeitpunkt der Aufnahme deutliche Veränderungen was die Bodenstruktur und den Baumbestand betrifft.</p> <p>Im Westen ist der Baumbestand weiterhin deutlich zu sehen, während er sich im Norden deutlich verringert hat.</p> <p>Im zentralen Bildbereich scheint eine systematische Flächengestaltung (Rekultivierung) in Arbeit zu sein (Flächen sind pinkfarben markiert). Ebenso zeigt sich in der Westecke eine systematisch angelegte, einheitliche graue Fläche (siehe auch Bild in Kapitel 2.7.7), die Strukturen einer systematischen landwirtschaftlichen Wiesennutzung zeigt.</p>	<p>(:)</p>

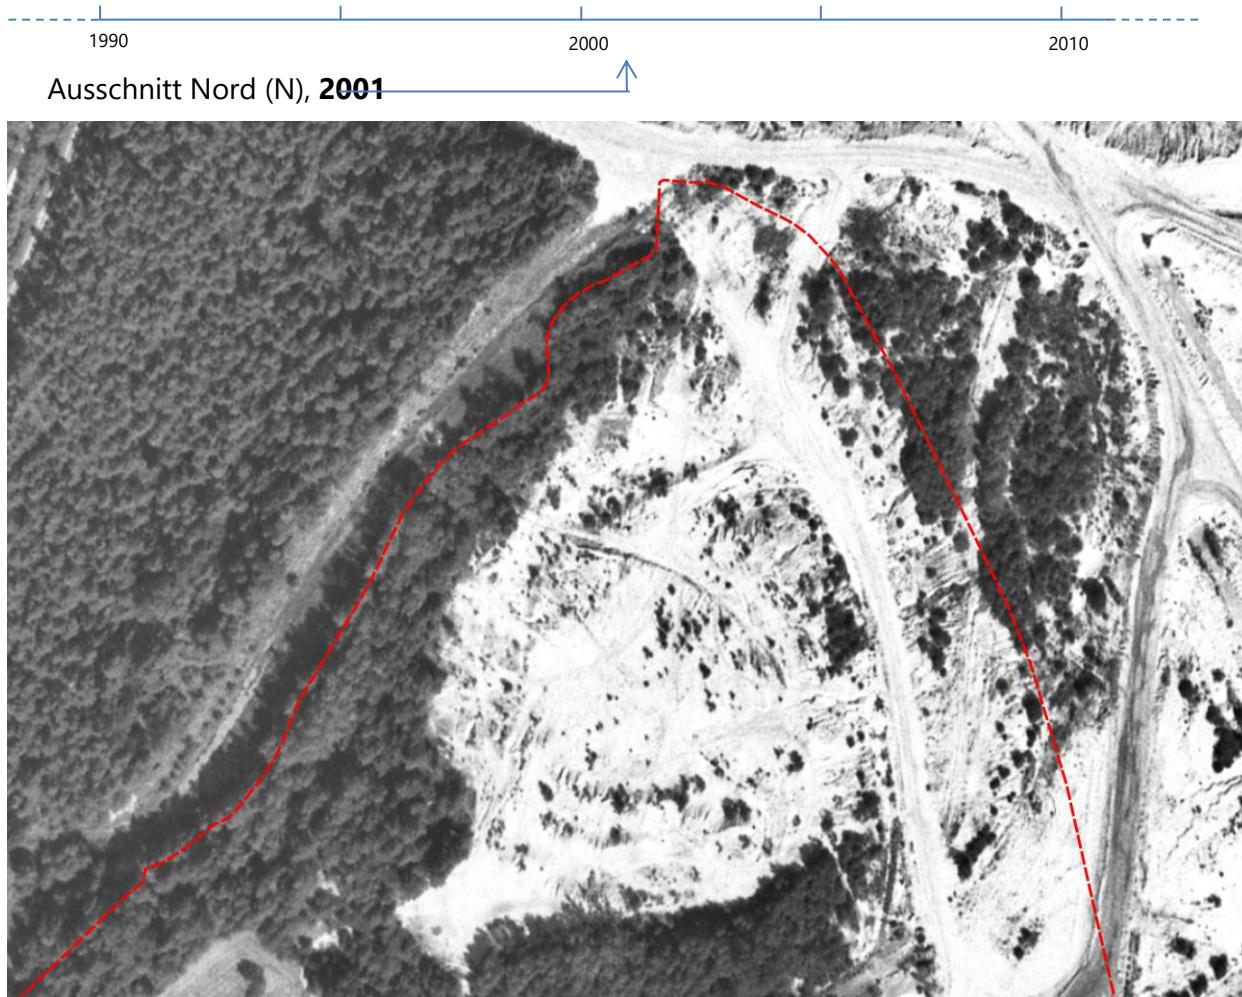
2.6.8 Datenblatt Klardorf/Schwandorf, 31.07.2001 (N)

Wichtige Merkmale	Bewertung
<p>Die Teilfläche des Grundstückes zeigt zum Zeitpunkt der Aufnahme Veränderungen in der Bodenstruktur.</p> <p>Im zentralen Bereich scheinen die Geländegestaltungen abgeschlossen zu sein. Dieser Bereich ist wie in den vergangenen zehn Jahren über eine breite, unbefestigte Zuwegung von Süden her erschlossen.</p> <p>In den übrigen südlichen und westlichen Flächenbereichen haben sich abgesehen von einer dichter werdenden Vegetation keine wesentlichen Veränderungen ergeben.</p>	<input checked="" type="checkbox"/>

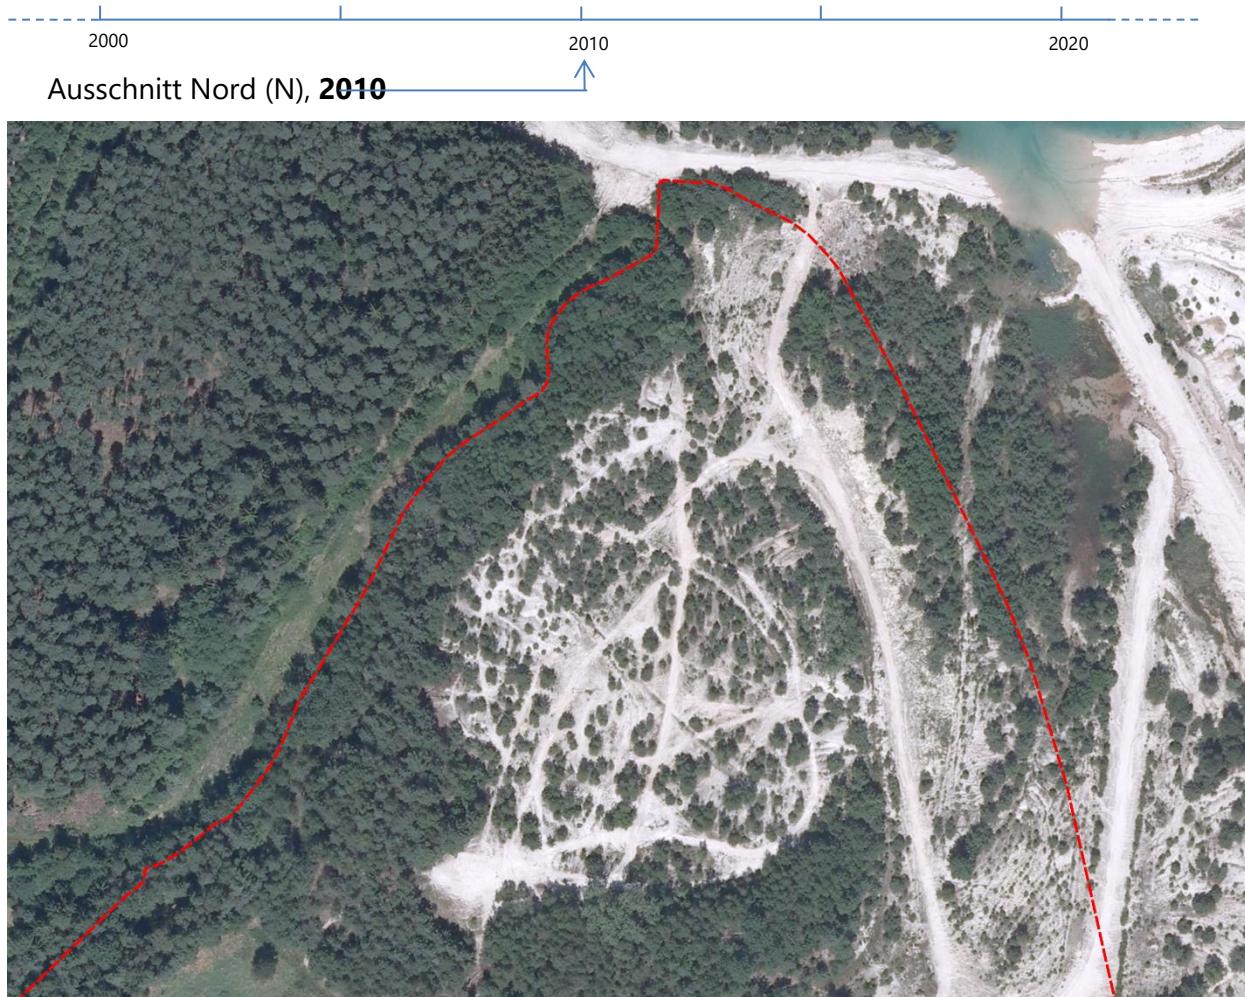
2.6.9 Datenblatt Klardorf/Schwandorf, 09.07.2010 (N)

Wichtige Merkmale	Bewertung
<p>Die Teilfläche des Grundstückes zeigt zum Zeitpunkt der Aufnahme nur unwesentliche Veränderungen. Der Baumbestand und die Vegetation haben auf dem gesamten Gelände zugenommen.</p> <p>Abbauarbeiten finden im Untersuchungsgebiet nicht mehr statt. Die Gesamtfläche des Geländes ist weiterhin unbefestigt. Im zentralen Bereich entwickelt sich zwischen unsystematischen Fahrwegen (eventuell Freizeitnutzung wie zum Beispiel Motocross) Sukzessionsvegetation.</p> <p>Nordöstlich außerhalb der Grundstücksgrenze hat sich eine Wasserfläche entwickelt.</p>	<p>(:)</p>

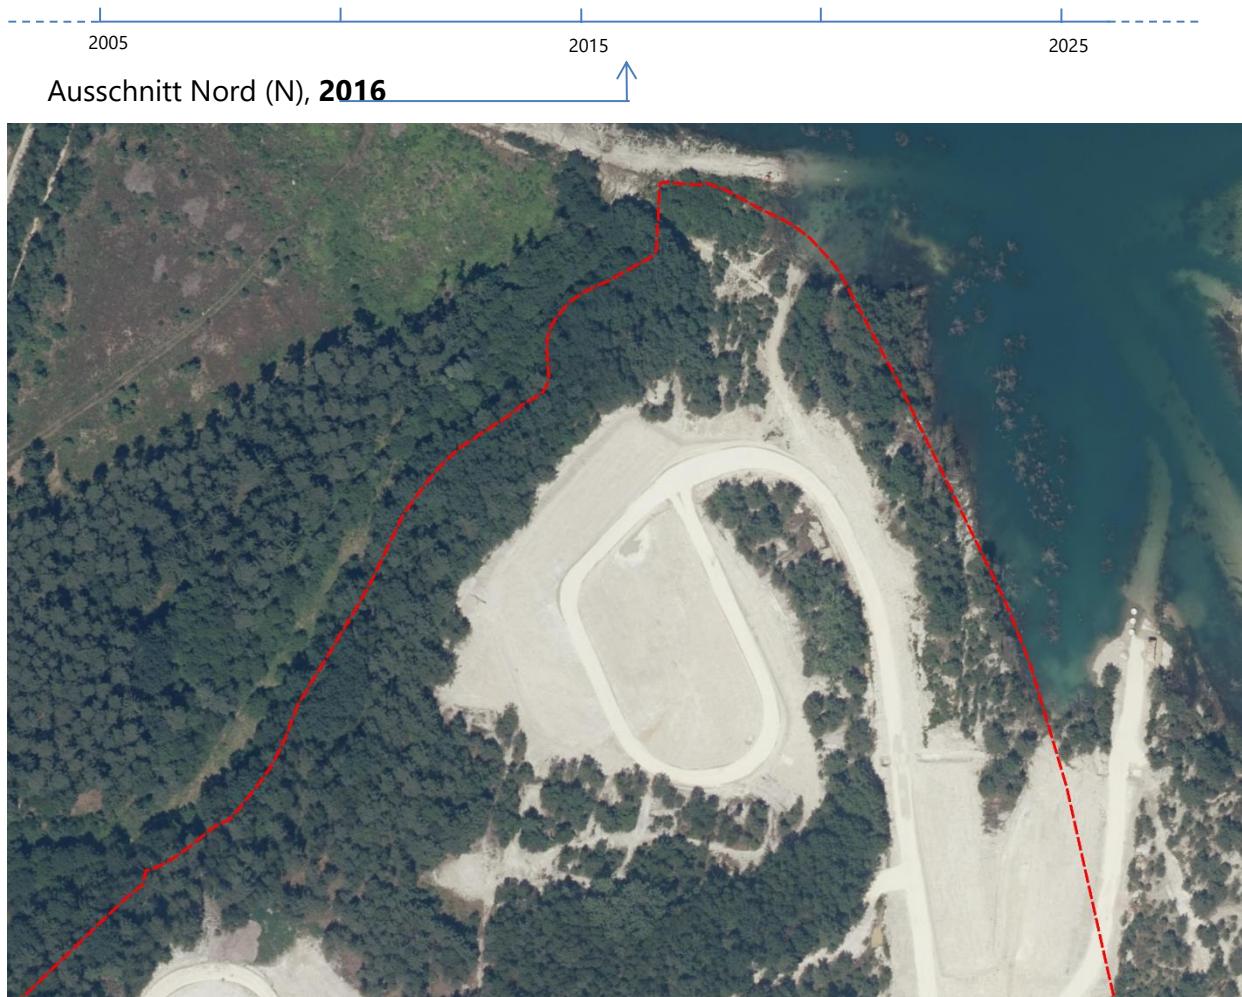
2.6.10 Datenblatt Klardorf/Schwandorf, 24.06.2016 (N)

Wichtige Merkmale	Bewertung
<p>Die Teilfläche des Grundstückes zeigt zum Zeitpunkt der Aufnahme deutliche Veränderungen.</p> <p>Im zentralen Bildbereich erfolgte die komplette Egalisierung der Fläche. Dabei wurde ein ovaler Fahrbahnring angelegt sowie die Zuwegung von Süden her neu gestaltet. Die helle Farbgebung spricht für eine wassergebundene Befestigungsfläche.</p> <p>Eine vergleichbare Fahrweggestaltung zeigt sich in der südwestlichen Ecke des Bildes.</p> <p>Nordöstlich von der Grundstücksgrenze hat sich die Wasserfläche ausgedehnt.</p>	<input checked="" type="checkbox"/>

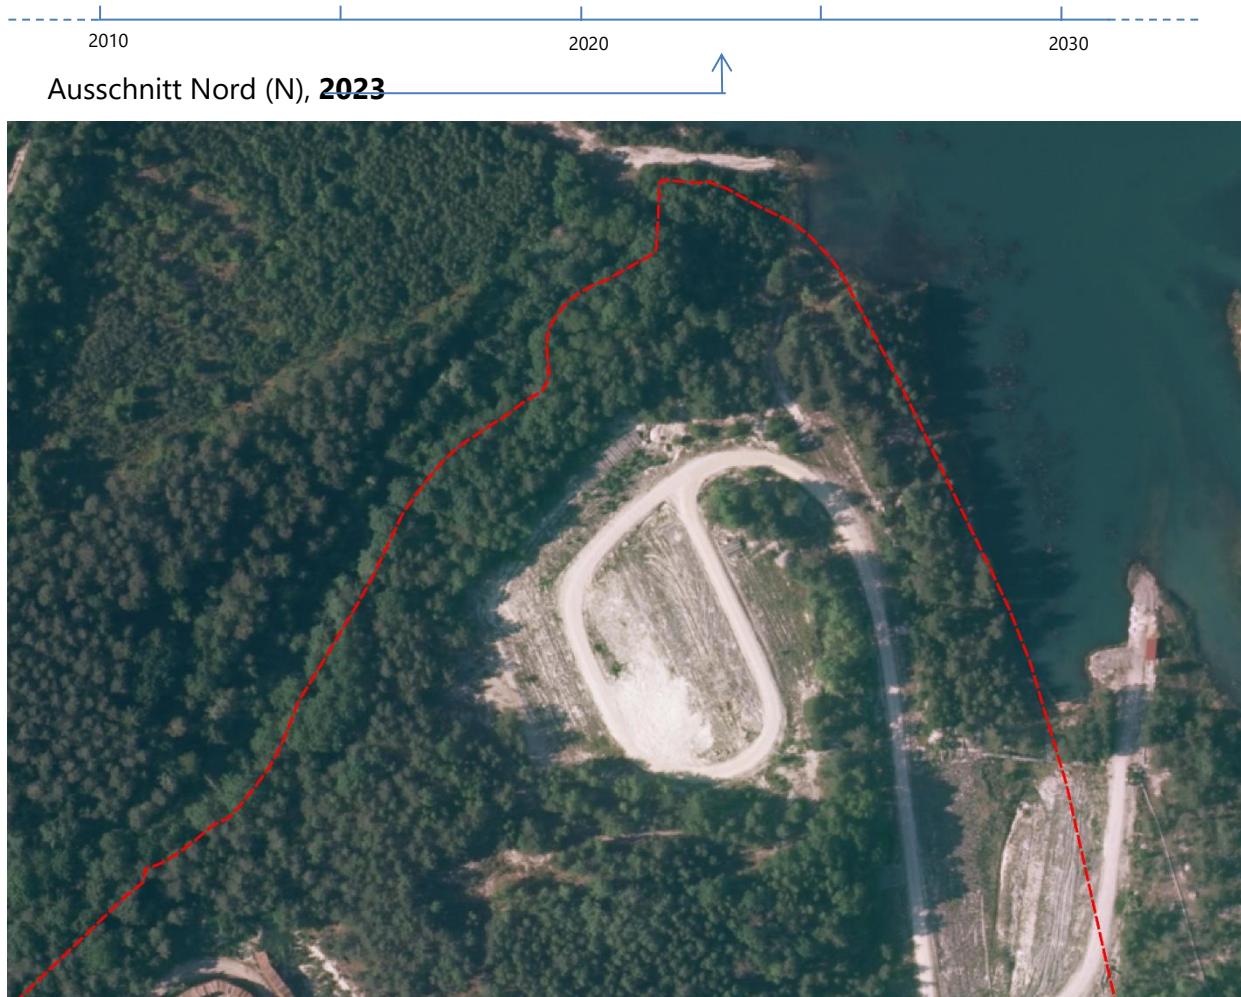
2.6.11 Datenblatt Klardorf/Schwandorf 29.05.2023 (N)

Wichtige Merkmale	Bewertung
<p>Die Teilfläche des Grundstückes zeigt zum Zeitpunkt der Aufnahme geringe Veränderungen. Der Baumbestand und die Vegetation haben wieder zugenommen. Der Fahrwegring im zentralen Bereich scheint intensiv wirtschaftlich genutzt zu werden. Aus der Art der Fahr- und Lagerspuren wird auf die forstwirtschaftliche Lagerhaltung von Hölzern geschlossen. Eine solche forstwirtschaftliche Lagerhaltung zeigt sich auch an der südwestlichen Bild-ecke.</p>	<p>😊</p>

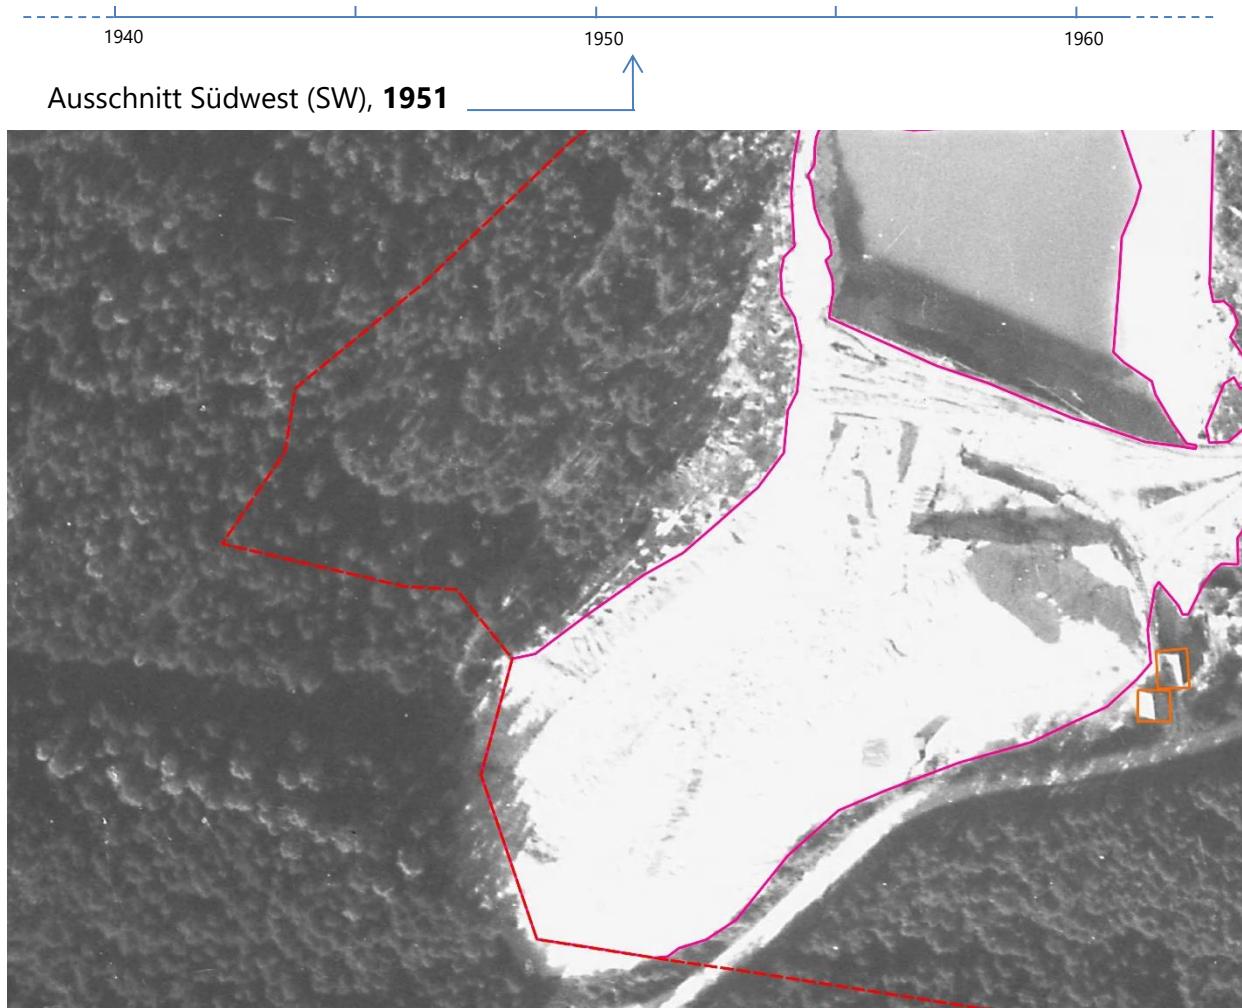
2.7.2 Datenblatt Klardorf/Schwandorf, 10.10.1951 (SW)

Wichtige Merkmale	Bewertung
<p>Die Teilfläche des Grundstückes zeigt zum Zeitpunkt der Aufnahme deutliche Veränderung in der gesamten Bodenstruktur.</p> <p>Im Süden und Südosten ist die Fläche, die zuvor mit Bäumen bedeckt war, nun komplett freigelegt und unbefestigt.</p> <p>Im Osten des Teilabschnittes sind zwei orangefarbig markierte Objekte zu sehen. Hierbei handelt es sich um neu errichteten Gebäudebestand. Da auf dem Gelände große Grabungen, sowie Freilegung von Flächen stattgefunden haben, lässt dies die Vermutung zu, dass es sich um zugehörigen, gewerblichen Gebäudebestand handelt und dass in etwa in dieser Zeitspanne die gewerbliche Nutzung des Geländes begonnen hat. Recherchen zu folge handelt es sich bei dem Gelände um eine Tongrube.</p> <p>Im Westen ist der ungestörte Baumbestand weiterhin vorhanden.</p> <p>Im Norden erstreckt sich die mit Wasser gefüllte Aushubgrube in Richtung des nördlichen Geländeteils.</p>	<p>(:)</p>
