Orientierende Kampfmittelvorerkundung

Screening

Flurstücke 868, 868/10, 868/11 und 871
Gemarkung Klardorf
D-92421 Klardorf

2024-682-II-v02

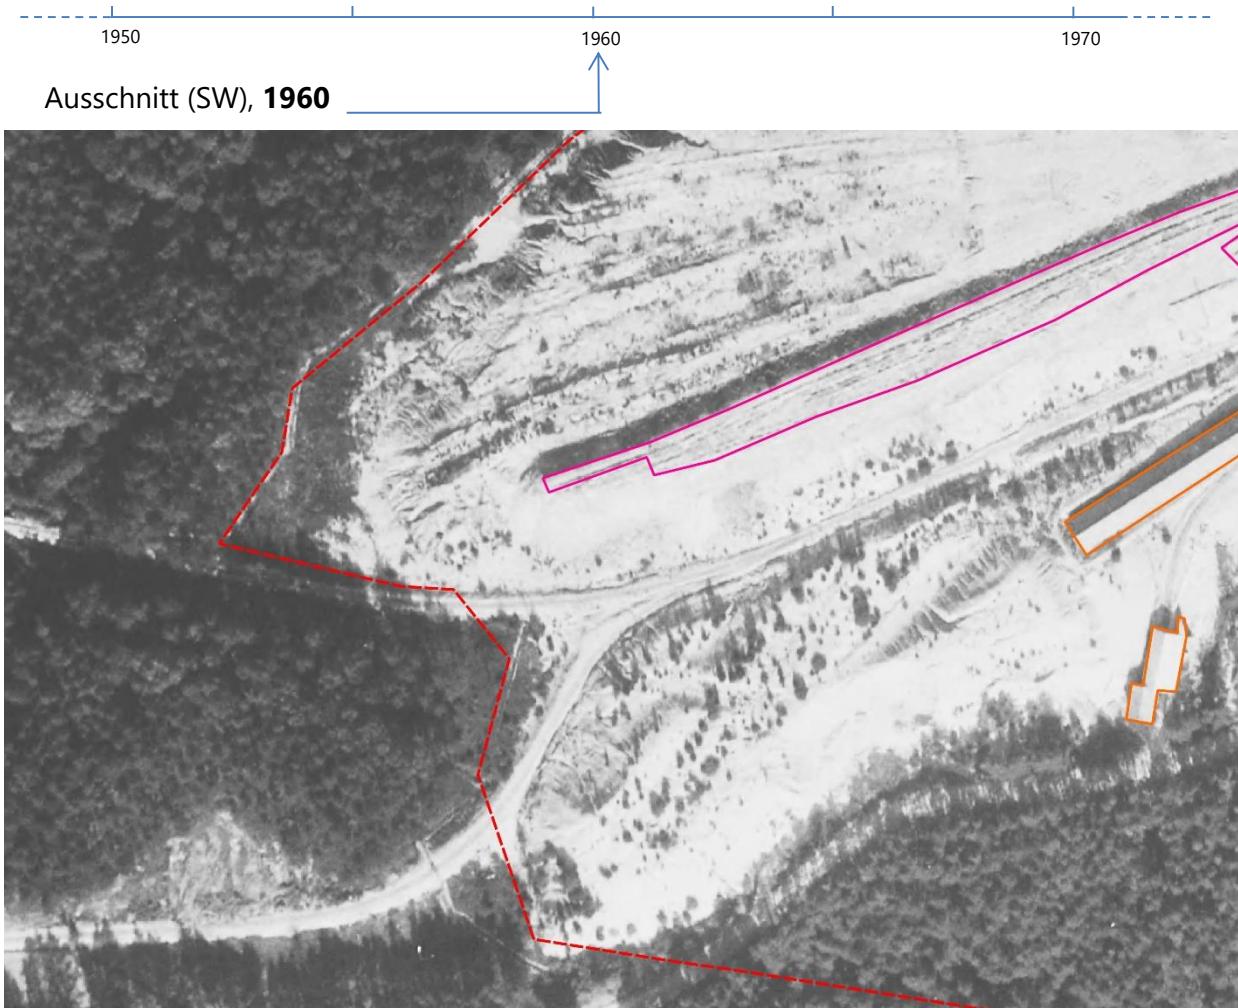
2.7.3 Datenblatt Klardorf/Schwandorf, 30.09.1960 (SW)

Wichtige Merkmale	Bewertung
<p>Die Teilfläche des Grundstückes zeigt zum Zeitpunkt der Aufnahme die komplette Erweiterung der gewerblichen Nutzung.</p> <p>Im Süden ist eine neue Zuwegung erkennbar, welche sich von Südwest nach Nordost durch das Gelände zieht. In unbewirtschafteten Arealen zeigt sich beginnende Sukzessionsvegetation.</p> <p>Im Osten sind noch die orangefarben markierten Gebäude aus 1951 zu erkennen. Der Gebäudebestand wurde erweitert und um ein längliches Gebäude ergänzt, in welches eine Gleisanlage führt. Damit könnte es sich um einen Lokschuppen handeln. Solche Gebäude weisen ein erhöhtes Kontaminationspotential auf.</p> <p>Von Nordosten hin zum Zentrum erstreckt sich ein Gleisdamm, auf welchem Gleisanlagen für Transportloren verlegt sind (siehe auch östliches Anschlussbild in Kapitel 2.8.3).</p> <p>Im Norden wurde die mit Wasser gefüllte Grube nun mit unauffälligem Material verfüllt.</p>	<p>(:(</p>

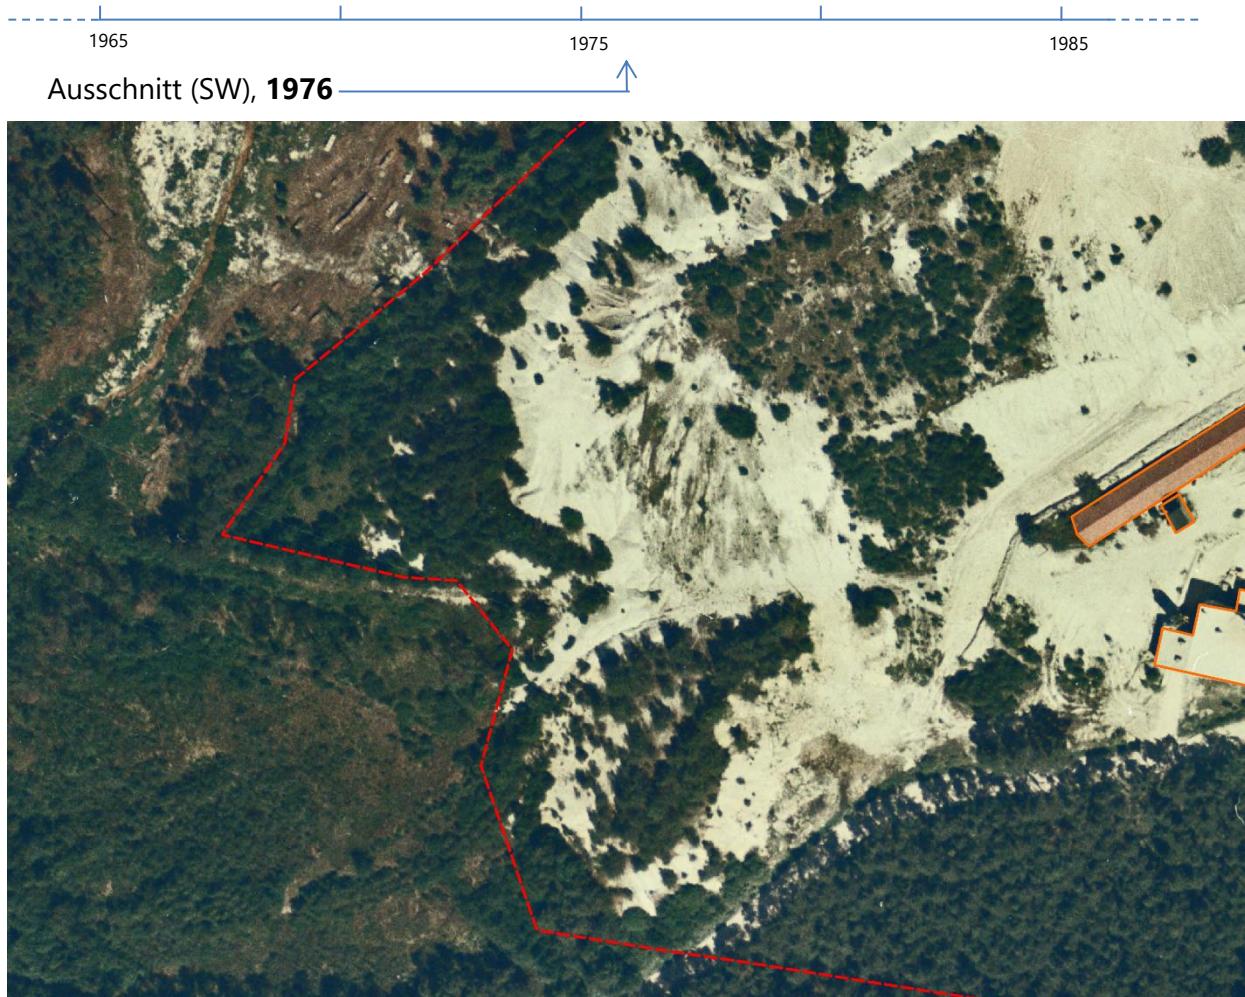
2.7.5 Datenblatt Klardorf/Schwandorf, 01.07.1976 (SW)

Die Teilfläche des Grundstückes zeigt zum Zeitpunkt der Aufnahme deutliche Veränderungen im östlichen Gebäudebestand.
Im östlichen Abschnitt wurden die beiden kleineren Gebäude rückgebaut und dort eine Produktionshalle mit Lagerturm (Zuschlagstoffe) sowie einer Heizanlage (Kaminesse auf quadratischem Neubau) errichtet.
Im Süden, Westen und Norden setzt sich auf dem verwildernden, ungenutzten bzw. ausgebautem Gelände der Zuwachs an Baumbestand und niederer Vegetation fort.

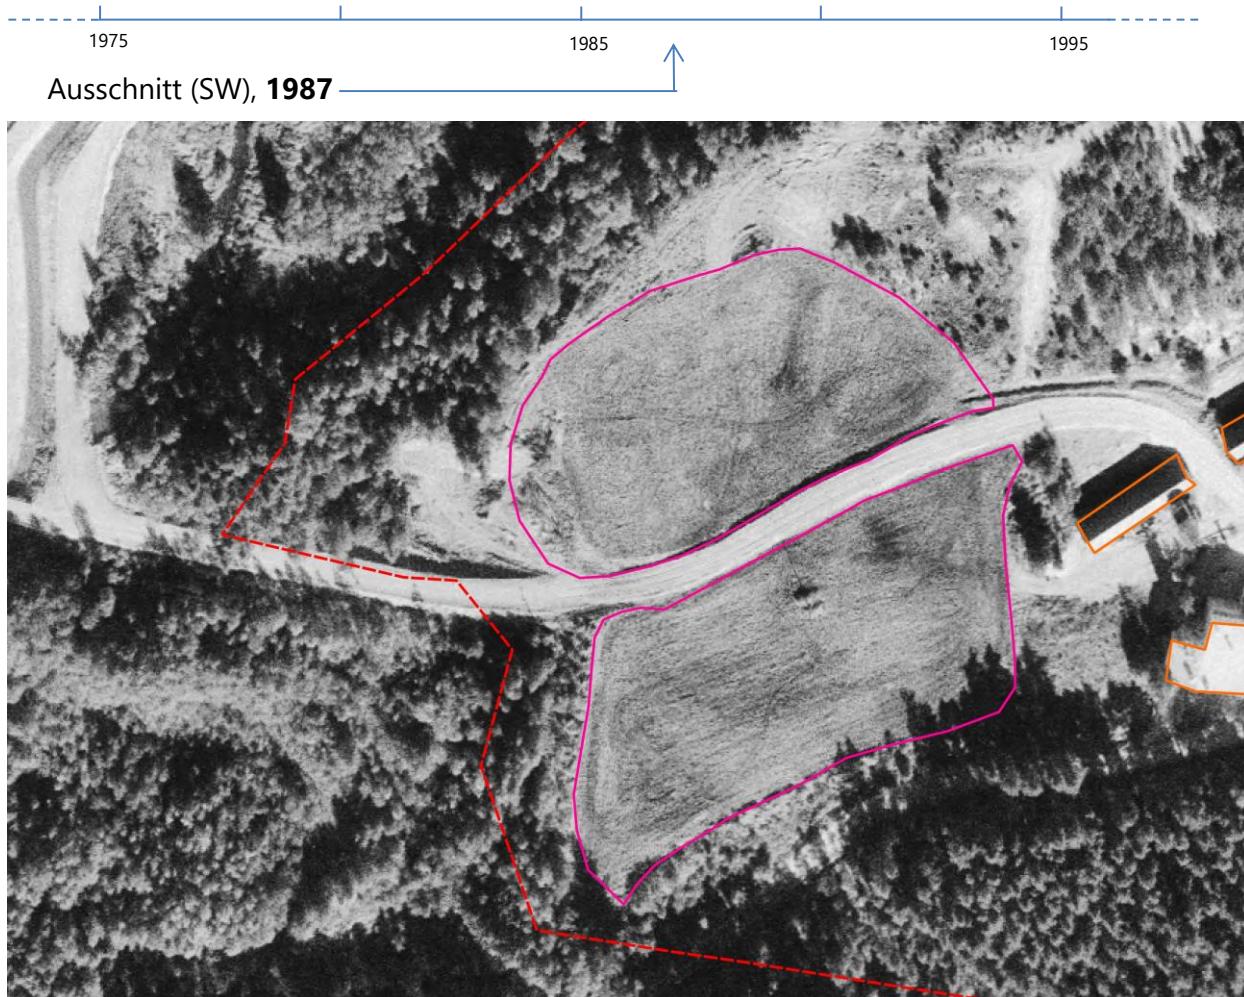
2.7.6 Datenblatt Klardorf/Schwandorf, 10.10.1987 (SW)

Wichtige Merkmale	Bewertung
<p>Die Teilfläche des Grundstückes zeigt zum Zeitpunkt der Aufnahme deutliche Veränderungen. Der gesamte zentrale Bereich wurde entsprechend den Luftbildern aus 1981 und 1983 (hier nicht abgedruckt) egalisiert (pink markierte Flächen). Das Gelände wird nun über eine neue Zuwegung von Westen her erschlossen, welche die egalisierte Fläche quert sowie das östliche, lang gestreckte Gebäude zweiteilt. Ansonsten bleibt der Gebäudebestand im Osten ohne weitere relevanten Veränderungen.</p>	<p>(:)</p>

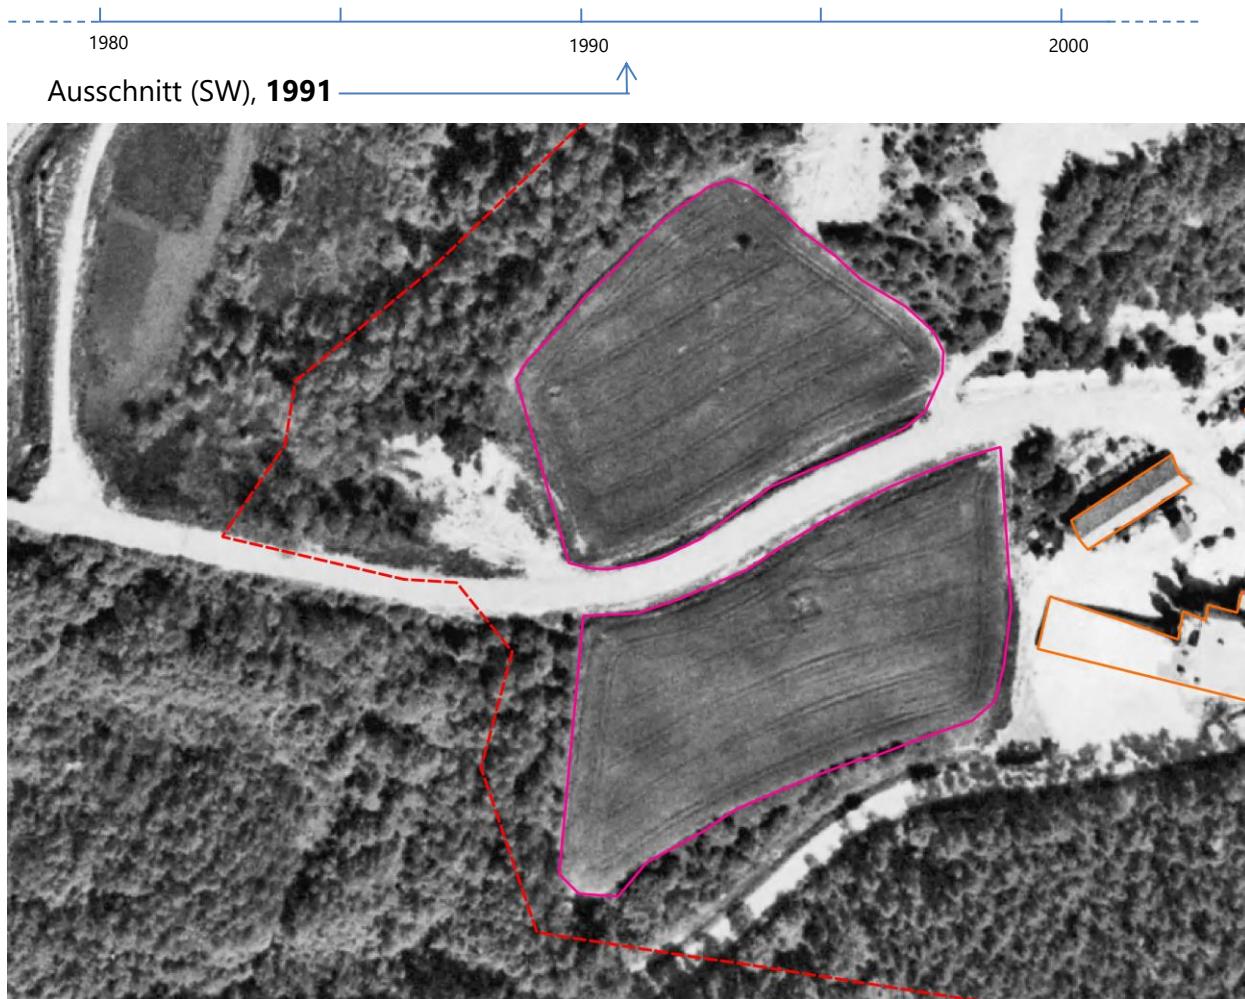
2.7.7 Datenblatt Klardorf/Schwandorf, 02.07.1991 (SW)

Wichtige Merkmale	Bewertung
<p>Die Teilfläche des Grundstückes zeigt zum Zeitpunkt der Aufnahme keine relevanten Veränderungen in der Oberflächenstruktur.</p> <p>Im Süden und Norden ist die zuvor plane Fläche nun mit Strukturen versehen, welche auf eine landwirtschaftlich Nutzung hinweisen.</p> <p>Im östlichen Abschnitt wurde das Produktionsgebäude nach Osten hin um eine lang gestreckte Rampe bzw. Halle mit Schrägdach erweitert.</p> <p>Im Westen sind kaum Veränderungen zu sehen.</p>	<p>(:)</p>

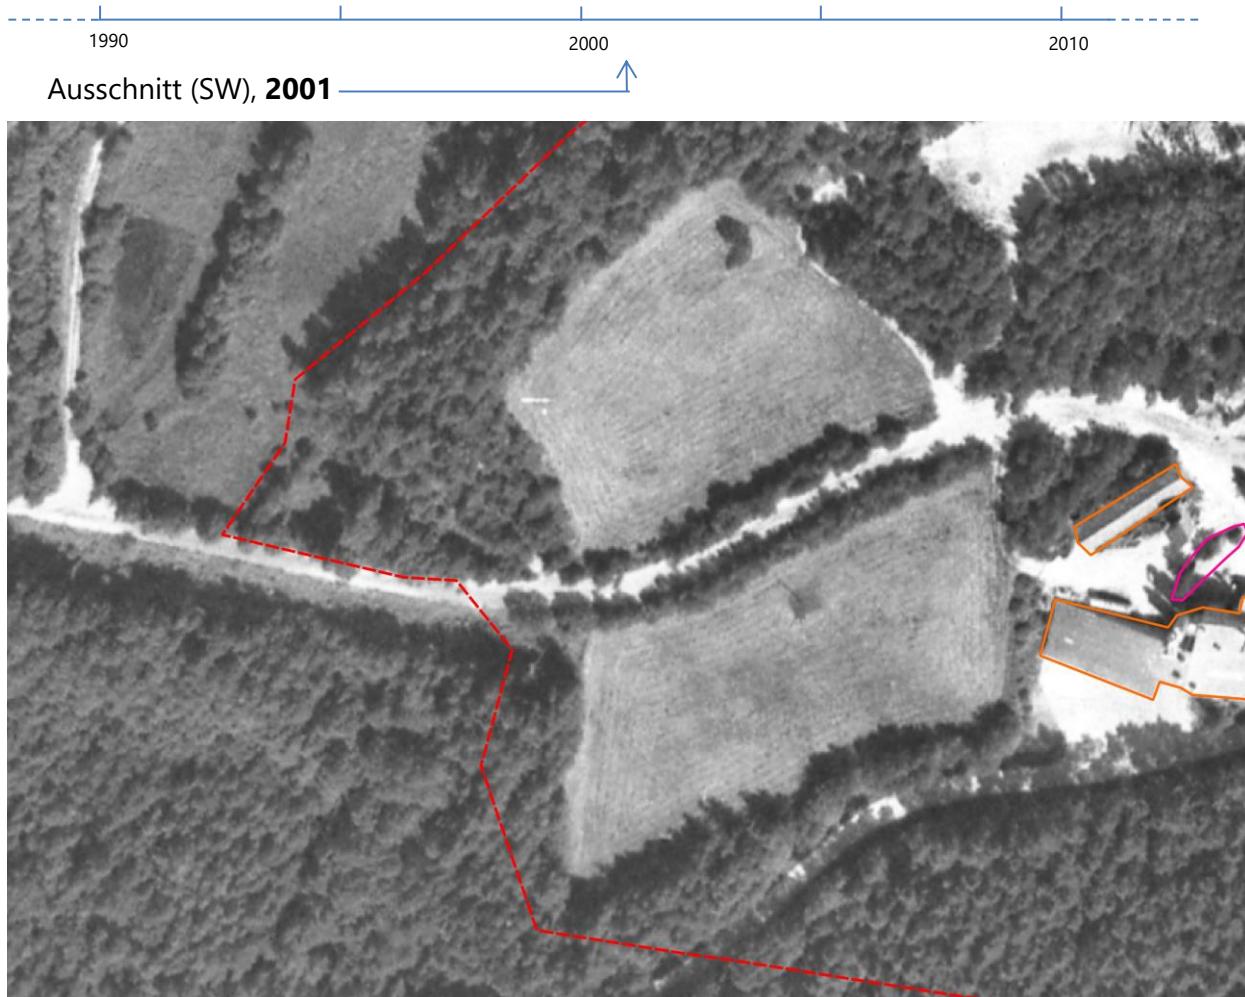
2.7.8 Datenblatt Klardorf/Schwandorf, 31.07.2001 (SW)

Wichtige Merkmale	Bewertung
<p>Die Teilfläche des Grundstücks zeigt zum Zeitpunkt der Aufnahme keine signifikanten Veränderungen.</p> <p>Der Gebäudebestand ist weitgehend unverändert. Lediglich der östliche Teil des zweiteilten Gebäudes am östlichen Bildrand ist zwischenzeitlich komplett rückgebaut.</p> <p>Im östlichen Abschnitt des Luftbildes sind einzelne, am Fahrweg ausgerichtete Haufwerke erkennbar (pinkfarben markiert). Aufgrund der strukturierten Absetzung der Haufwerke wird es sich wohl um nicht kontaminationsrelevante, mineralische Bausubstrate handeln.</p>	<p>(:)</p>

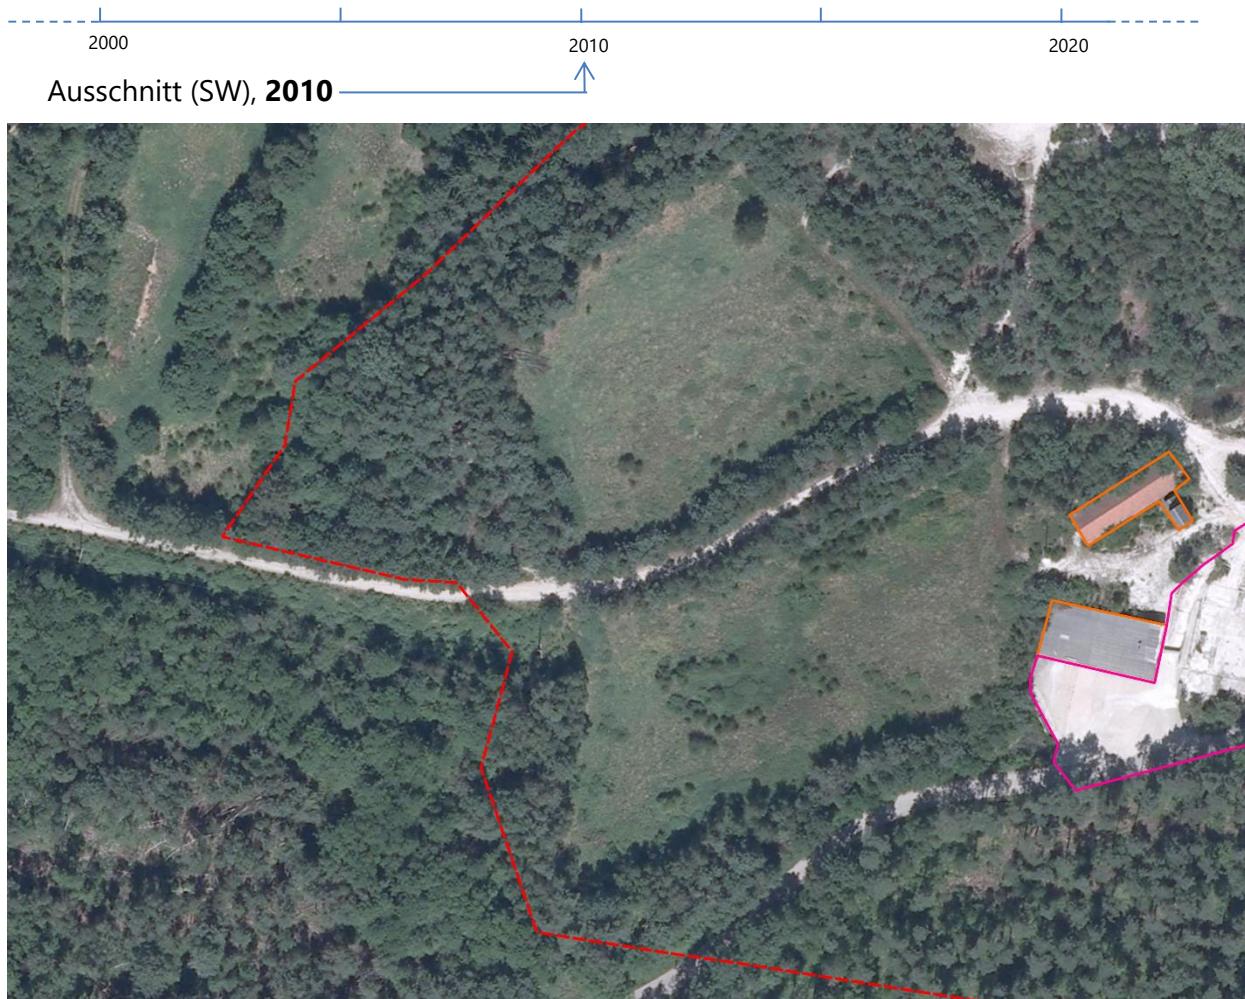
2.7.9 Datenblatt Klardorf/Schwandorf, 09.07.2010 (SW)

Wichtige Merkmale	Bewertung
<p>Die Teilfläche des Grundstückes zeigt zum Zeitpunkt der Aufnahme einige Veränderungen. Im Süden hat die Vegetation zugenommen. Im Osten hat sich der Gebäudebestand durch Rückbau des östlichen Produktionsgebäudes deutlich verringert. Frühere Haufwerke sind beräumt. Die Fläche zwischen dem Gebäudebestand, die sich von diesem Teilabschnitt in östliche Richtung ausbreitet, wurde befestigt. Es sind Stein- oder Betonplatten auf dem Luftbild zu sehen. Im Westen sowie im Norden hat die Vegetation sowie der Baumbestand zugenommen. Die zentrale, landwirtschaftlich genutzte Fläche ist zu einer Brachfläche gewandelt worden, auf welcher sich Sukzessionsvegetation ansiedelt.</p>	<p>(:-)</p>

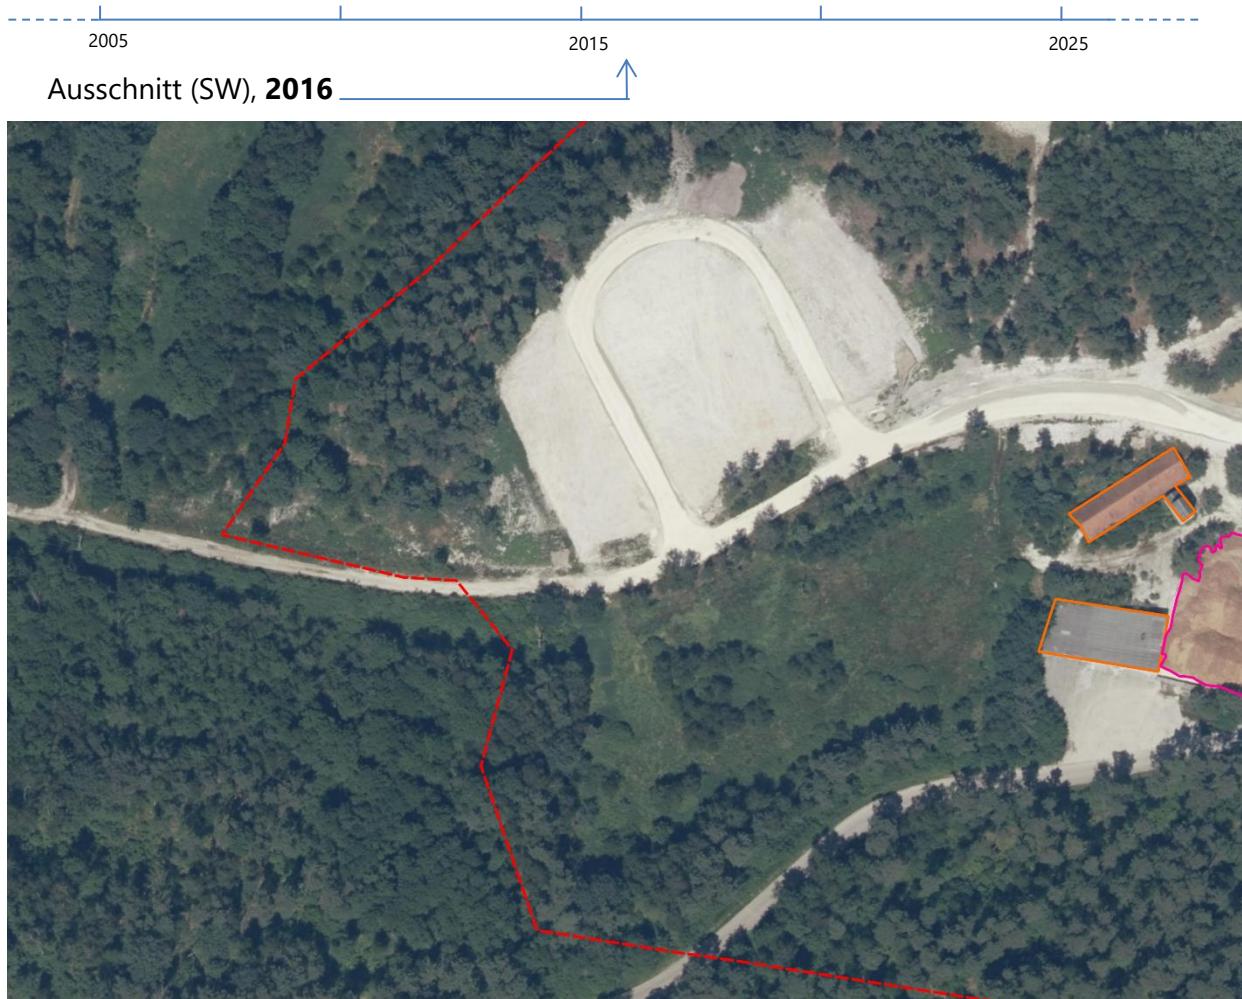
2.7.10 Datenblatt Klardorf/Schwandorf, 24.06.2016 (SW)

Wichtige Merkmale	Bewertung
<p>Die Teilfläche des Grundstückes zeigt zum Zeitpunkt der Aufnahme deutliche Veränderungen.</p> <p>Im Süden ist wenig Veränderung sichtbar.</p> <p>Im Osten ist neben dem Gebäude ein pinkfarben markiertes Haufwerk zu sehen, bei welchem es sich optisch um systematisch abgelagerten Erdaushub handeln kann. Ein einheitlicher klarer Farbton unterstreicht diese Annahme. Richtung Süden erstreckt sich nun eine neu entstandene Fahrbahn.</p> <p>Im Westen ist kaum Veränderung sichtbar.</p> <p>Im Norden wurde die zuvor mit Vegetation bewachsene Fläche komplett beräumt und ein neuer bogenförmiger Fahrweg angelegt. Aufgrund des hellen und unstrukturierten Farbtons wird von einer wassergebundenen Fahrbahndecke ausgegangen.</p>	<p>(:)</p>

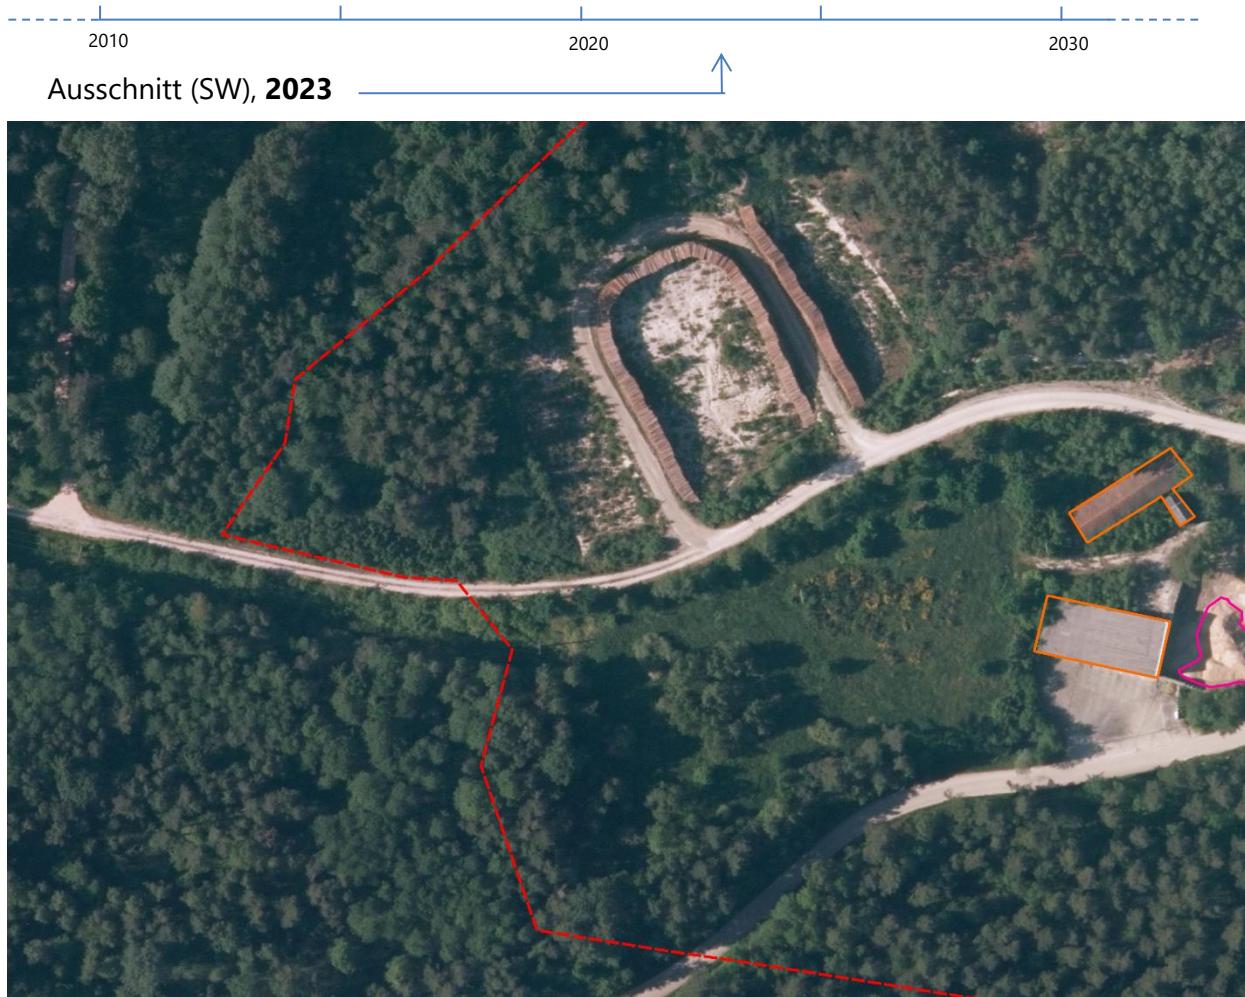
2.7.11 Datenblatt Klardorf/Schwandorf 29.05.2023 (SW)

Wichtige Merkmale	Bewertung
Die Teilfläche des Grundstückes zeigt zum Zeitpunkt der Aufnahme geringe Veränderungen. Der Baumbestand und die Vegetation haben zugenommen. Das Haufwerk im Osten des Teilbereiches wurde teilweise abgetragen. Im nördlichen Abschnitt wurde innerhalb der Wegstruktur ein Holzlager im Freien aufgebaut.	😊

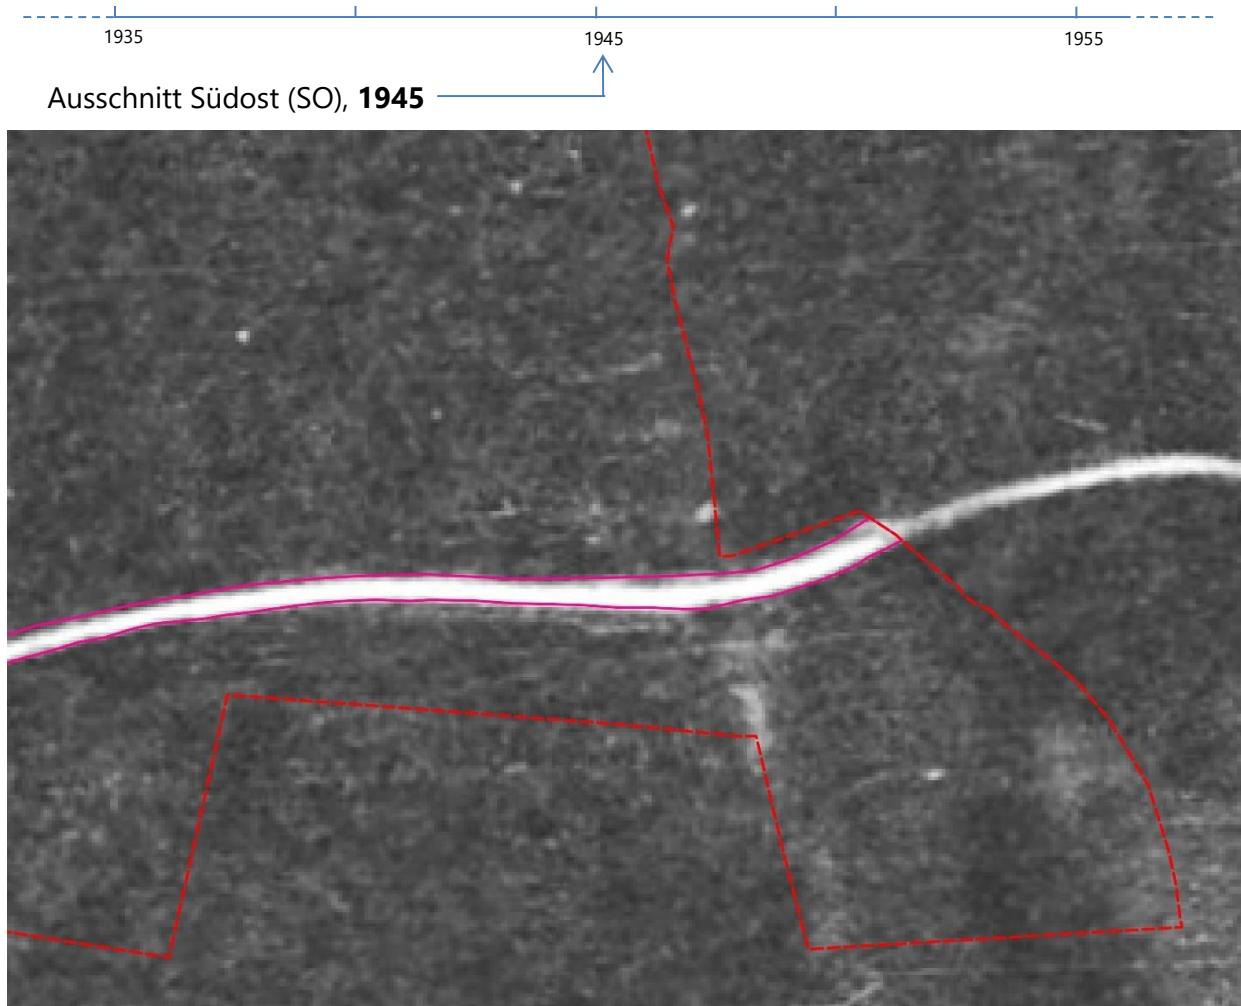
2.8.1 Datenblatt Klardorf/Schwandorf, 14.07.1945 (SO)

Wichtige Merkmale	Bewertung
<p>Die Teilfläche des Grundstückes zeigt zum Zeitpunkt der Aufnahme weder Bebauung noch Kriegseinflüsse. Außer Bäume und ein Weg, der sich von West nach Ost über das Gelände erstreckt, sind keine relevanten Strukturen erkennbar.</p>	
<p>Hinweis: Eine parallel durchgeführte Kampfmittelvorerkundung wurde abgebrochen, da weder in den ausgewerteten Militärarchivalien Hinweise auf Kampfhandlungen und Luftangriffe auf dem Areal und seiner Umgebung noch luftbildsichtige Belastungshinweise ermittelt werden konnten.</p> <p>Tiefergehende Analysen über die Einbindung digitaler Geländemodelle zeigen sich aufgrund der massiven Braunkohleabbauaktivitäten sowie der Tongewinnung als nicht zielführend.</p>	<p>😊</p>

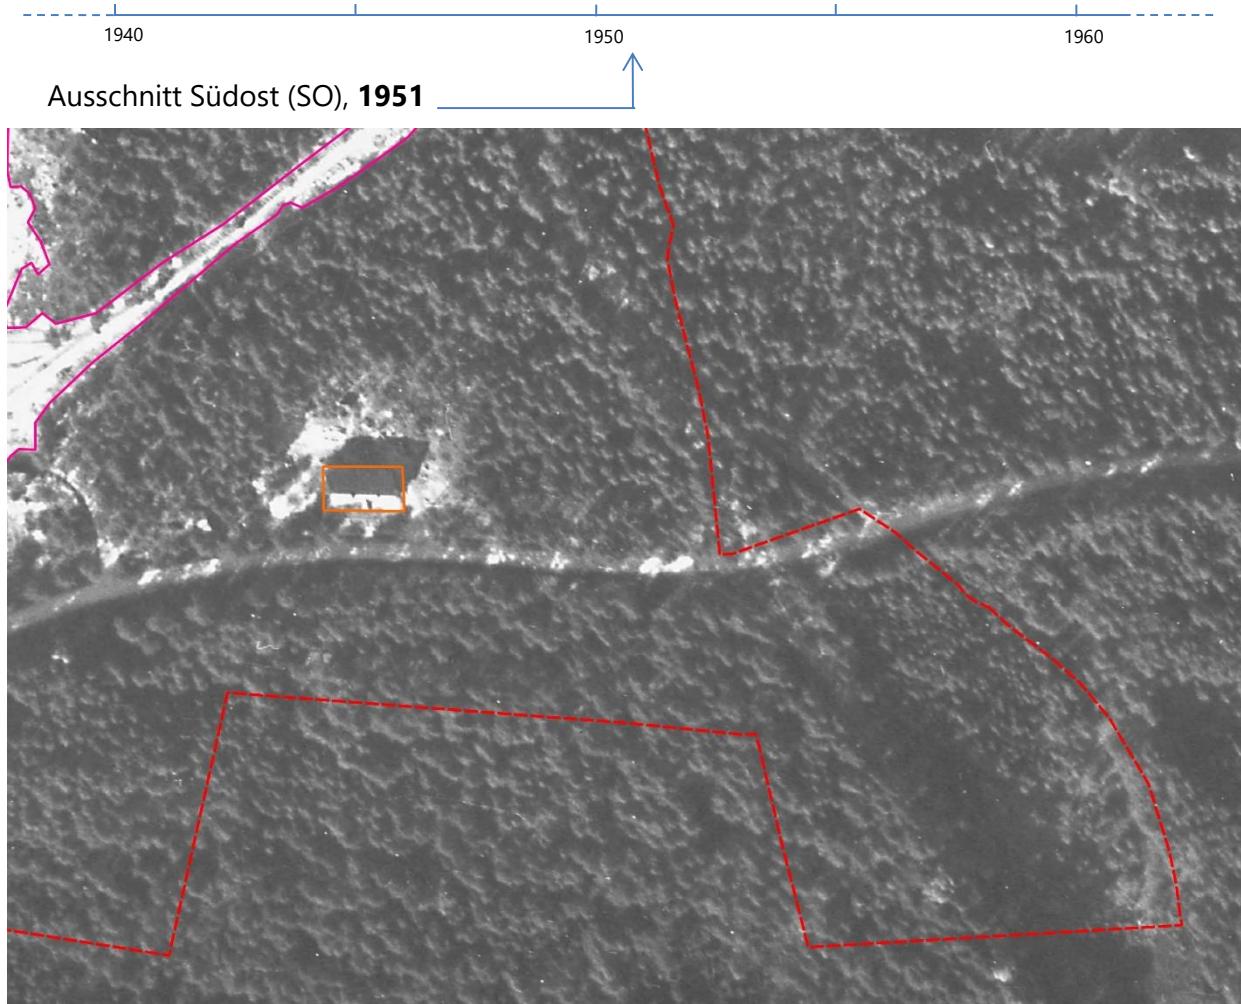
2.8.2 Datenblatt Klardorf/Schwandorf, 10.10.1951 (SO)

Wichtige Merkmale	Bewertung
Die Teilfläche des Grundstücks zeigt zum Zeitpunkt der Aufnahme eine Veränderung in der Bodenstruktur im nordwestlichen Teil. Von Nordost nach Südwest wurde eine Zuwachs durch den Wald gebahnt. Die regelmäßige Strichsignatur entlang des nördlichen Randes dieses Fahrwegs sowie deren auf herum am südwestlichen Ende deutet auf das Anlegen von Schienen Bohlen zum Bau eines schienengebundenen Transportweges hin. Im Zentrum des Teilabschnittes ist ein orangefarbig markiertes Objekt zu sehen. Hierbei handelt es sich um neu errichteten Gebäudebestand.	<input checked="" type="checkbox"/>

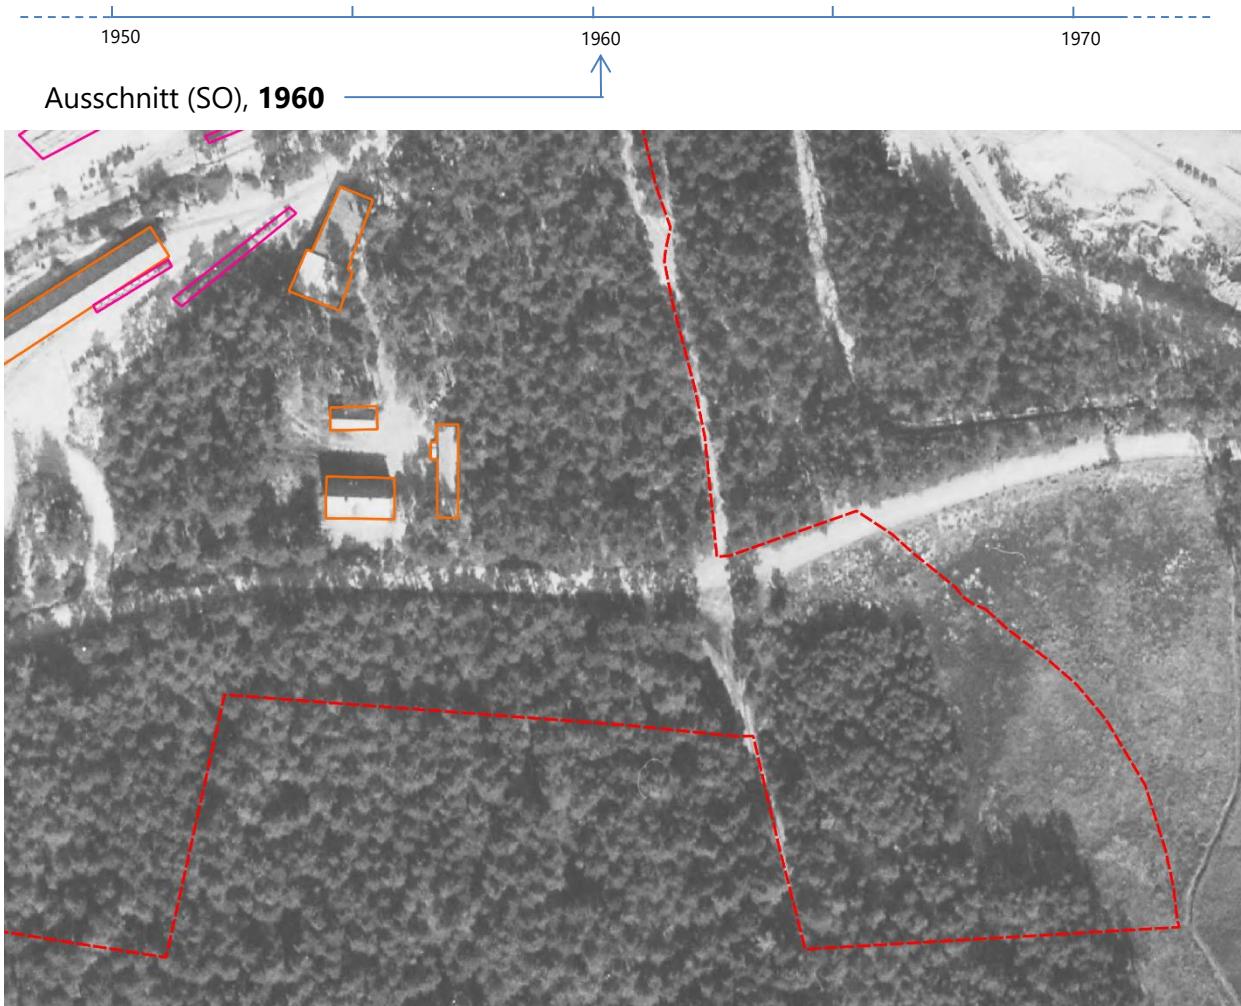
2.8.3 Datenblatt Klardorf/Schwandorf, 30.09.1960 (SO)

Wichtige Merkmale	Bewertung
<p>Die Teilfläche des Grundstückes zeigt zum Zeitpunkt der Aufnahme eine deutliche Erweiterung des Gebäudebestands sowie Neubauten.</p> <p>Im Zentrum sind nun 3 Gebäude zu sehen, sowie im Nordwesten ein Gebäudeteil.</p> <p>Im nordwestlichen Teil des Bildes zeigen sich entlang des Fahrweges in Reihe abgestellte Loren zum Transport des abgebauten Materials (pinkfarben abmarkiert). Auch außerhalb des Areals erkennt man in der nordöstlichen Ecke des Bildes die typische Erscheinungsweise einer Lorenkette.</p>	<input checked="" type="checkbox"/>

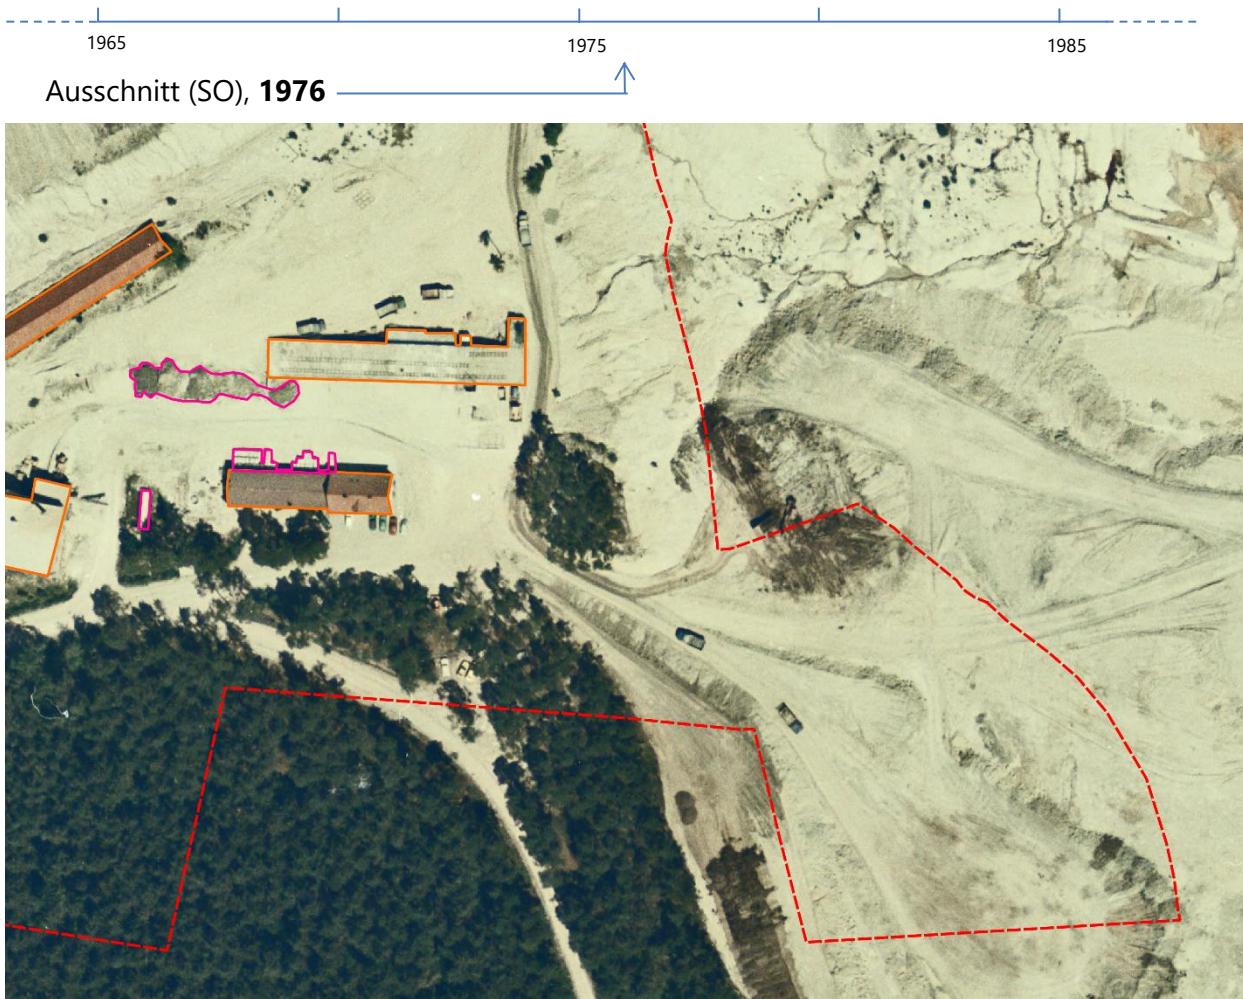
2.8.5 Datenblatt Klardorf/Schwandorf, 01.07.1976 (SO)

Die Teilfläche des Grundstückes zeigt zum Zeitpunkt der Aufnahme Veränderungen im Gebäudebestand. Im Zentrum zeigt der ehemalige Lorendamm nun als Gebäude, welches an seinem westlichen Ende um ein Vorbau ergänzt wurde und das eventuell als Lager oder Kfz Halle (siehe LKWs an der nördlichen Gebäudeseite) genutzt wird. Westlich schließt sich an dieses Gebäude eine Haufwerksreihung an. Die klare Struktur und Abgrenzung der Haufwerke weist auf nicht kontaminationsrelevante Bausubstrate hin.

Des Weiteren sind auf dem Gelände vereinzelt pinkfarben markierte Objekte, wie Kisten oder Behälter, sowie Fahrzeuge wie LKW und PKW zu sehen.

Von besonderer Bedeutung erscheint die helle, längliche Nord Süd ausgerichtete Struktur zwischen den beiden westlichen Gebäuden. Ausgehend von der Art des Schattenwurfs kann es sich hierbei um eine oberirdische Tankanlage für Heizöl oder Dieselkraftstoff handeln. Die Anlage ist in den Luftbildern bis zum Jahr 2004 auffindbar.

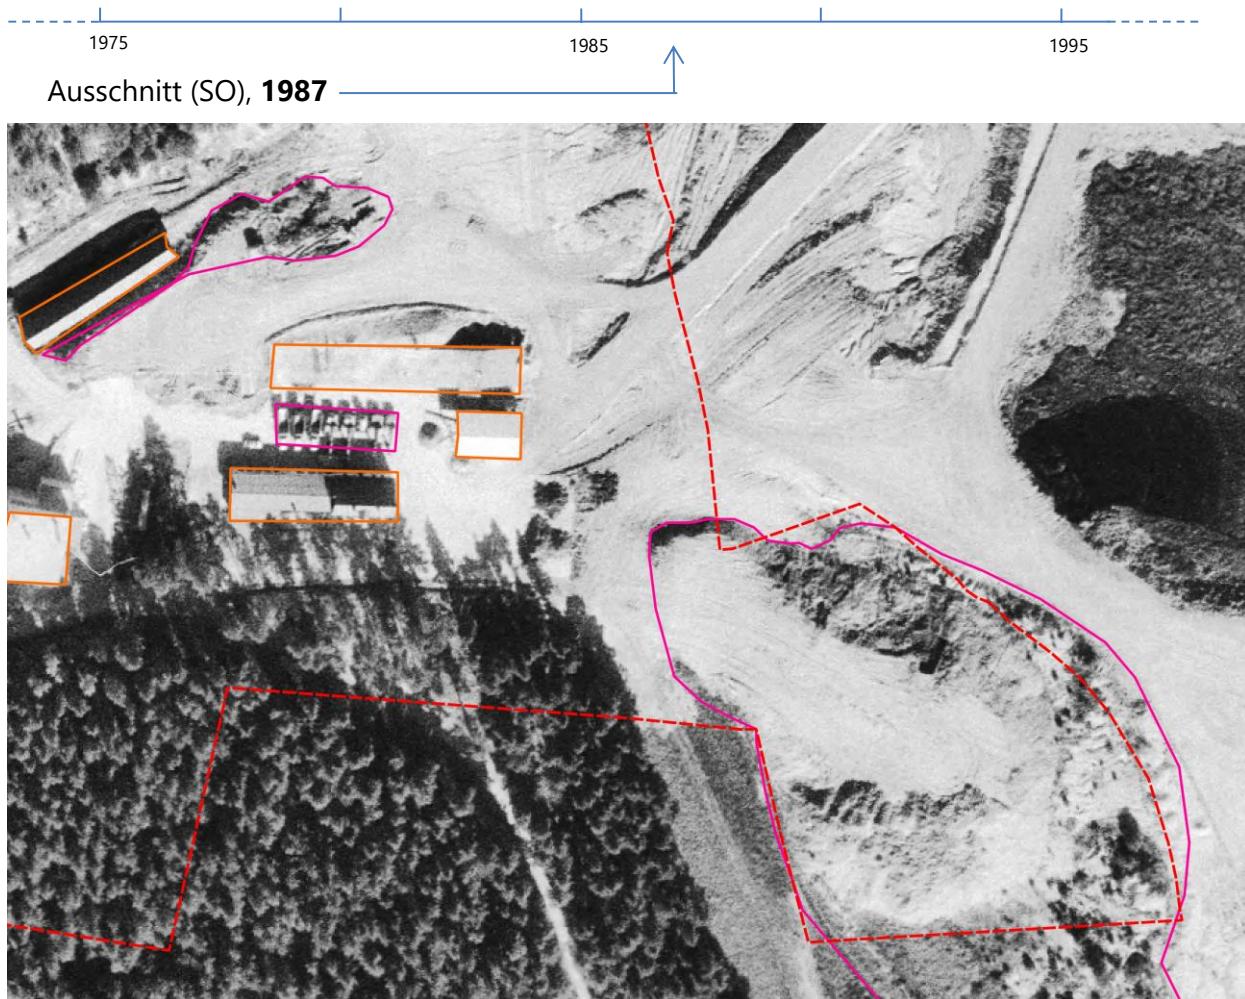
2.8.6 Datenblatt Klardorf/Schwandorf, 10.10.1987 (SO)

Wichtige Merkmale	Bewertung
<p>Die Teilfläche des Grundstückes zeigt zum Zeitpunkt der Aufnahme gewisse Veränderungen im Gebäudebestand.</p> <p>Im Zentrum wurde ein bestehendes Gebäude in der Struktur verändert und ein anderes neu gebaut.</p> <p>Im Südosten wird seit 1981 (Luftbild ist nicht abgedruckt) eine großflächige Halde schrittweise aufgeschüttet. Dabei zeigen die abgelagerten Materialien eine einheitliche Struktur und Vererbung. Hinweise auf kontaminiertes Material ergeben sich luftbildsichtig nicht.</p> <p>Im Westen ist der Gebäudebestand unverändert.</p> <p>Im Norden ist das bereits im SW-Datenblatt von 1987 erwähnte zweigeteilte Gebäude, zu sehen. Des Weiteren sind im Norden und Zentrum kleine Haufwerke ohne Hinweis auf Kontaminationsrelevanz zu sehen.</p>	<p>(:-)</p>

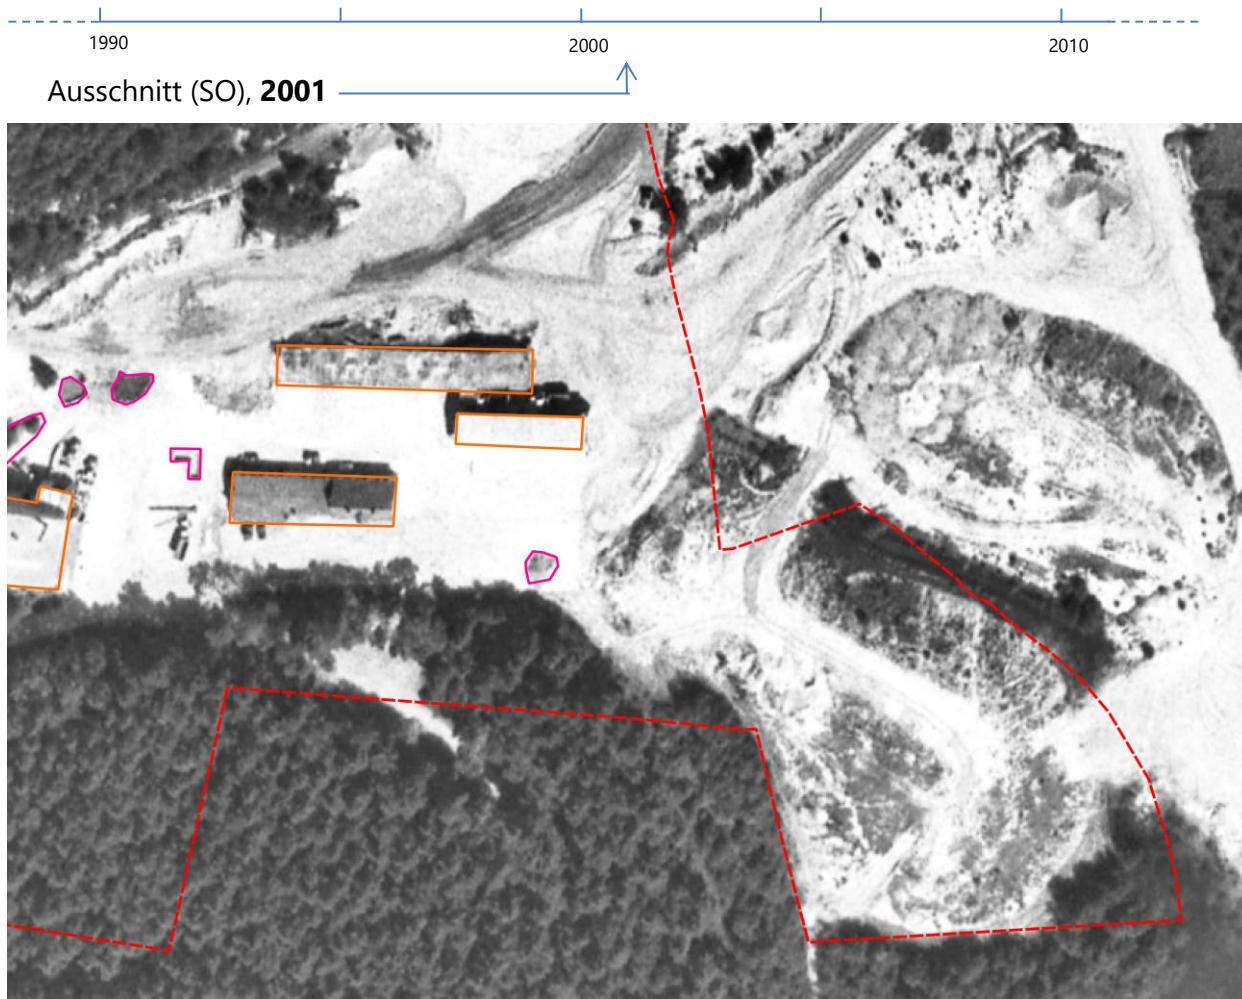
2.8.8 Datenblatt Klardorf/Schwandorf, 31.07.2001 (SO)

Wichtige Merkmale	Bewertung
<p>Die Teilfläche des Grundstückes zeigt zum Zeitpunkt der Aufnahme nur geringe Veränderungen.</p> <p>Der Gebäudebestand ist gleichgeblieben. Die Haufwerke haben im Südosten abgenommen. Vereinzelt sind kleine Haufwerke auf dem Gelände zu sehen.</p> <p>Die Fläche des Geländes ist bis auf die Gebäudeflächen weiterhin unbefestigt. Die zuvor angesprochene Winkelform, westlich vom Zentrum, zeigt nun deutliche Schattenwürfe, was die Vermutung bestätigt, dass es sich um eine Grube handelt. Über die Art der Nutzung können keine Hinweise abgeleitet werden.</p>	<p>(:)</p>

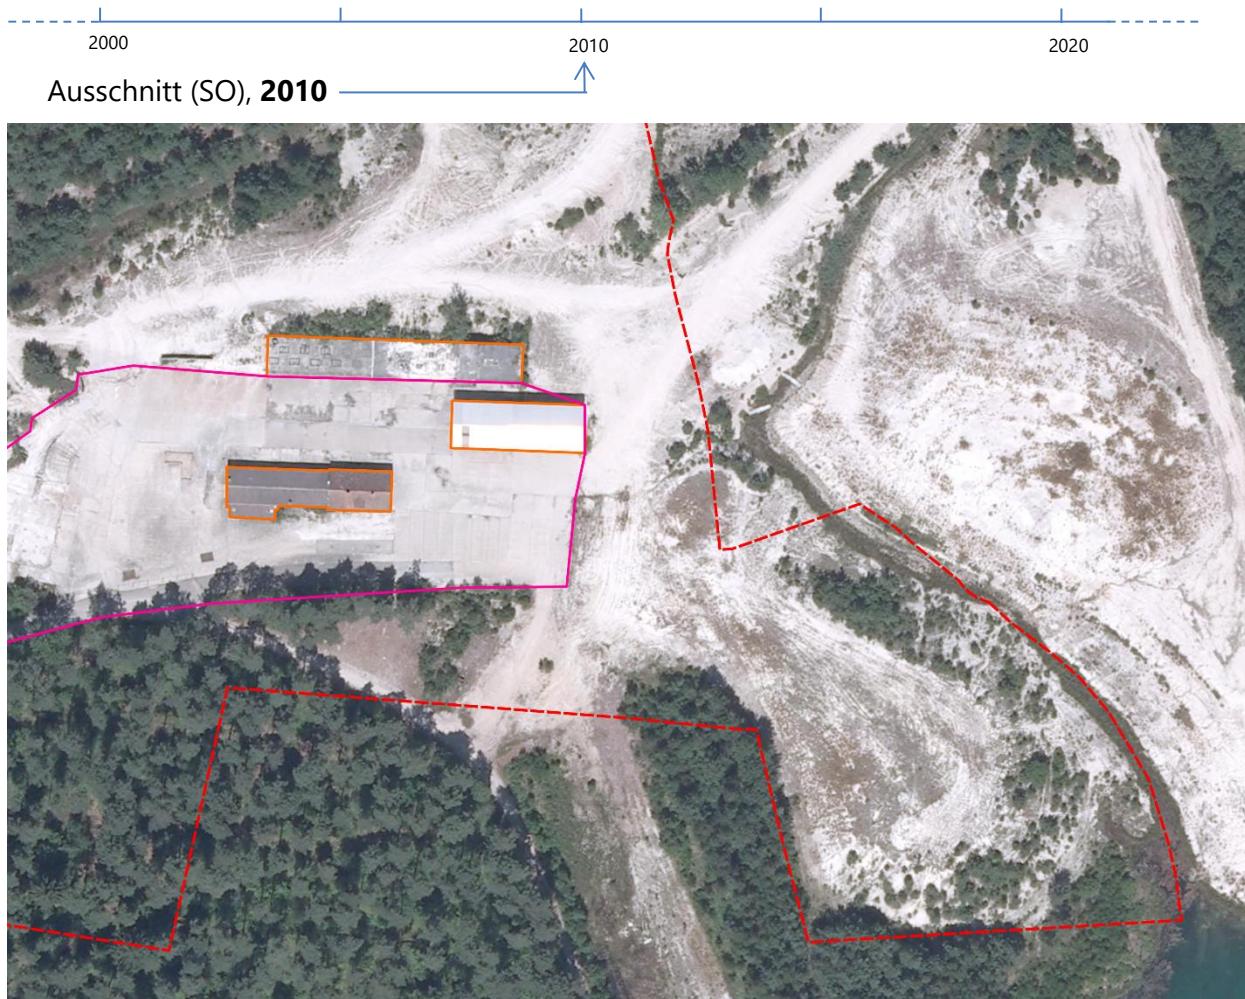
2.8.9 Datenblatt Klardorf/Schwandorf, 09.07.2010 (SO)

Wichtige Merkmale	Bewertung
<p>Die Teilfläche des Grundstückes zeigt zum Zeitpunkt der Aufnahme geringe Veränderungen. Der Gebäudebestand ist nahezu gleichgeblieben.</p> <p>Im Westen wurde ein Gebäudeteil abgebaut. Wie bei dem Luftbild zuvor erwähnt, wurde die Fläche zwischen den Gebäuden mit Stein- oder Betonplatten befestigt. Die Winkelförmige Grube wurde in diesem Zuge verfüllt. Es sind keine Einzelhaufwerke mehr auf der Teilfläche zu erkennen. Bis auf den befestigten Abschnitt im Umgriff der Gebäude ist die Fläche des Geländes weiterhin unbefestigt.</p>	<input checked="" type="checkbox"/>

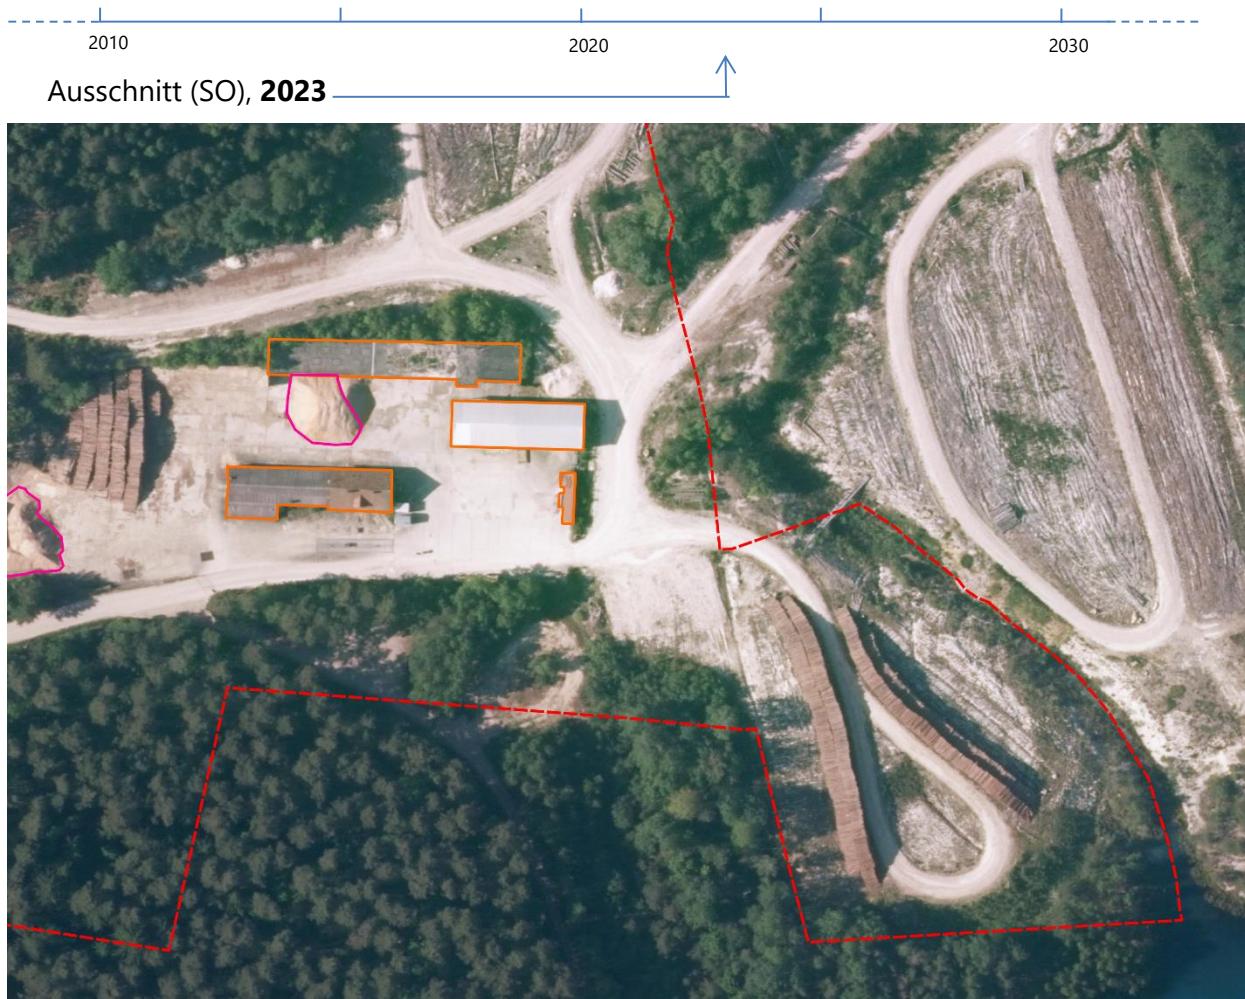
2.8.11 Datenblatt Klardorf/Schwandorf 29.05.2023 (SO)

Wichtige Merkmale	Bewertung
<p>Die Teilfläche des Grundstückes zeigt zum Zeitpunkt der Aufnahme geringe Veränderungen.</p> <p>Im südöstlichen Abschnitt wurde an der Wegstruktur ein Holzlager im Freien aufgebaut</p> <p>Der Gebäudebestand ist nahezu gleichgeblieben, bis auf ein kleines Gebäude, welches im Zentrum hinzugekommen ist. Das Haufwerk im Zentrum des Teilbereiches wurde fast komplett abgeräumt.</p> <p>Der Baumbestand und die Vegetation haben ein wenig zugenommen.</p>	<p>😊</p>
