Orientierende Kampfmittelvorerkundung

Screening

Flurstücke 868, 868/10, 868/11 und 871
Gemarkung Klardorf
D-92421 Klardorf

2024-682-II-v02

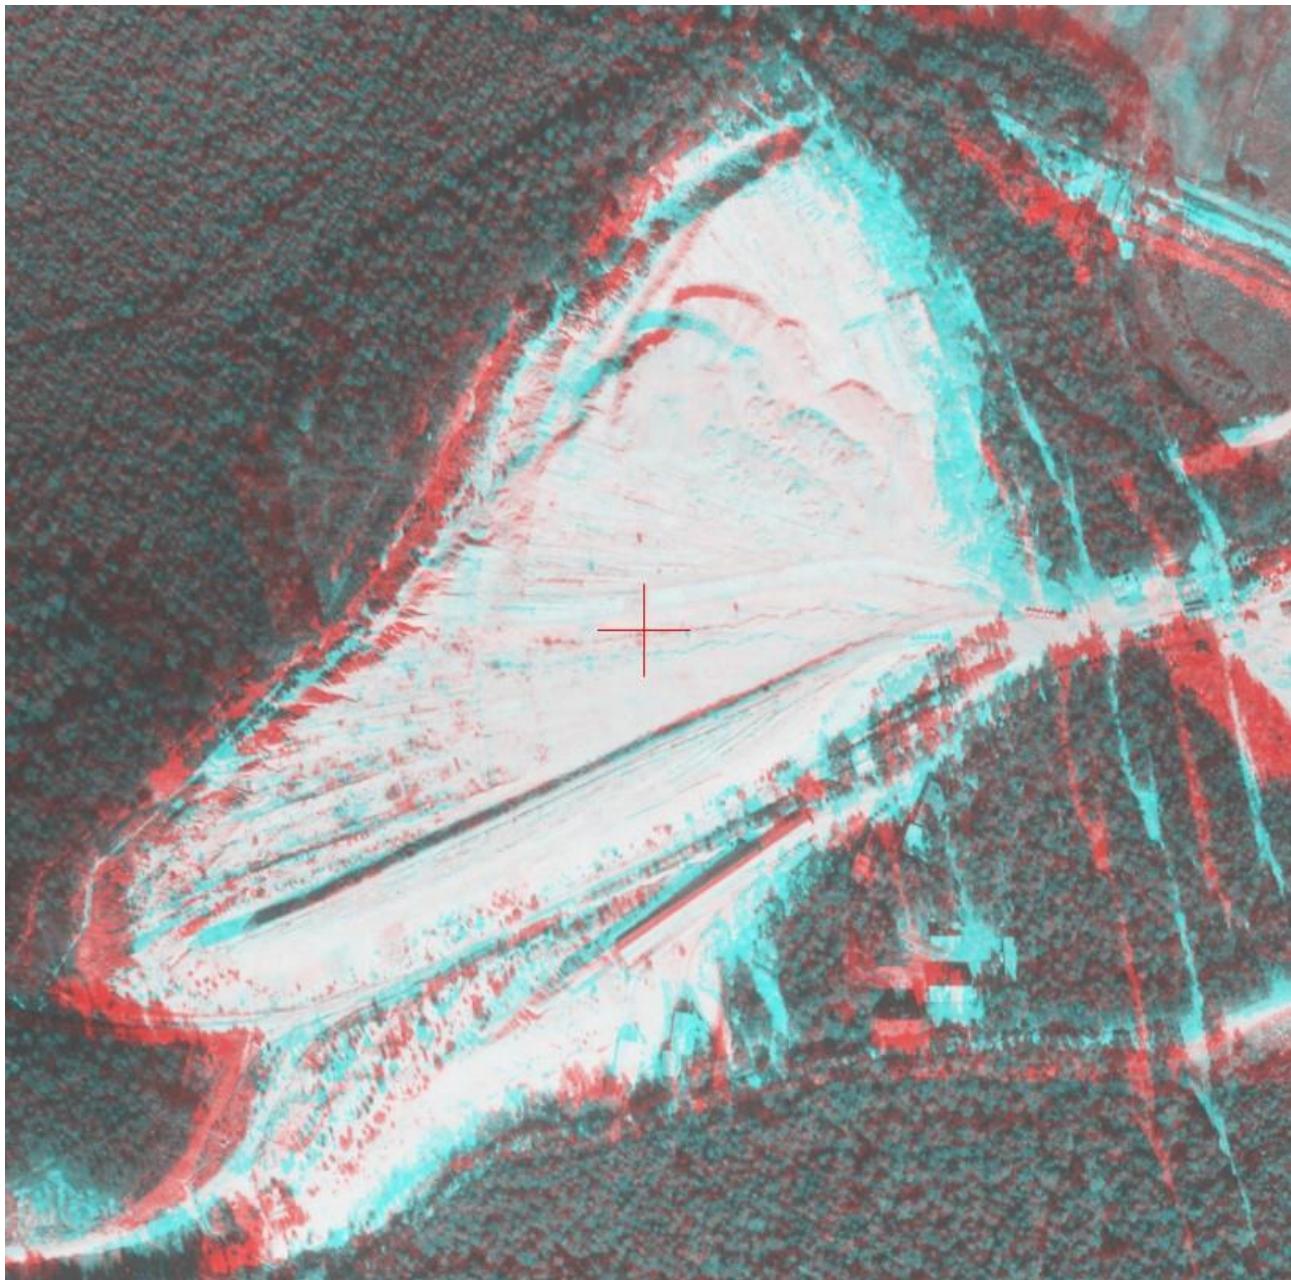
2.9.1 Datenblatt Klardorf/Schwandorf, 30.09.1960 (Anaglyphendarstellung)

Die Fläche des Grundstückes zeigt zum Zeitpunkt der Aufnahme massive Bodenbewegungen und unbefestigte Fläche.

Es sind deutlich Haufwerke und Gruben erkennbar, welche sich von Süden gen Norden erstrecken.

Sehr deutlich ist eine zentral gelegene Grabungskante sichtbar, welche sich von Ost nach West, oberhalb des Gebäudes durch das Gelände zieht.

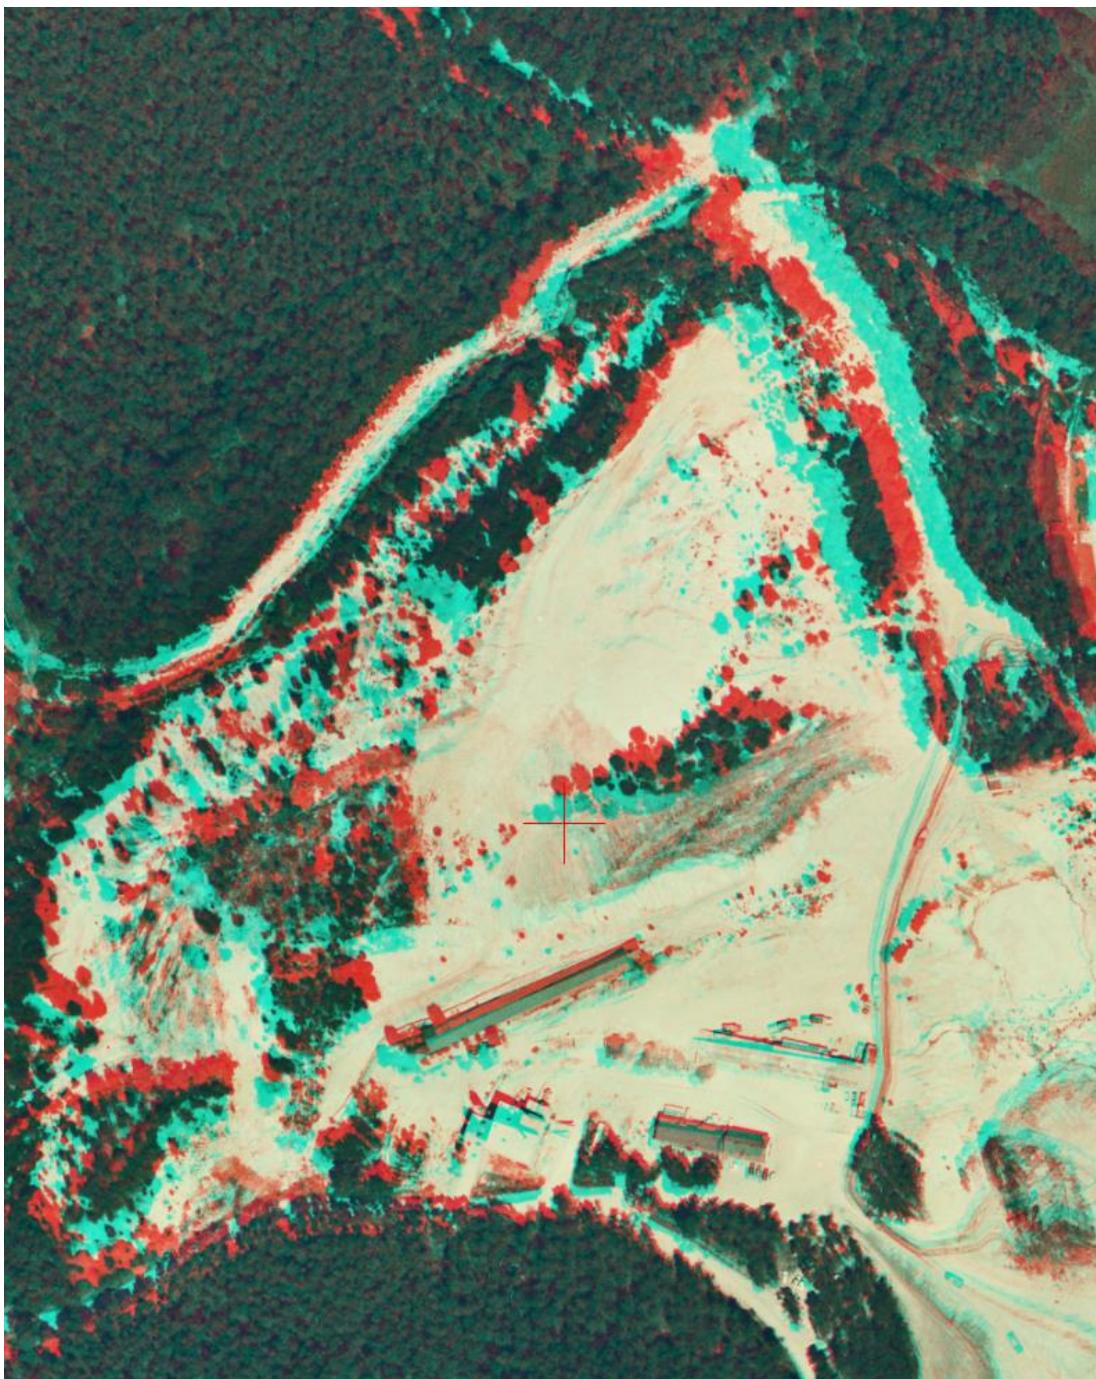
2.9.3 Datenblatt Klardorf/Schwandorf, 01.07.1976 (Anaglyphendarstellung)

Die Fläche des Grundstückes zeigt zum Zeitpunkt der Aufnahme unbefestigten Grund. Die Struktur der Aufschüttungen ist nicht mehr so deutlich erkennbar. In der südöstlichen Ecke des Geländes ist ein neues Haufwerk entstanden. Die Stellen, welche über längere Zeit nicht bearbeitet wurden, sind mit Vegetation bewachsen.

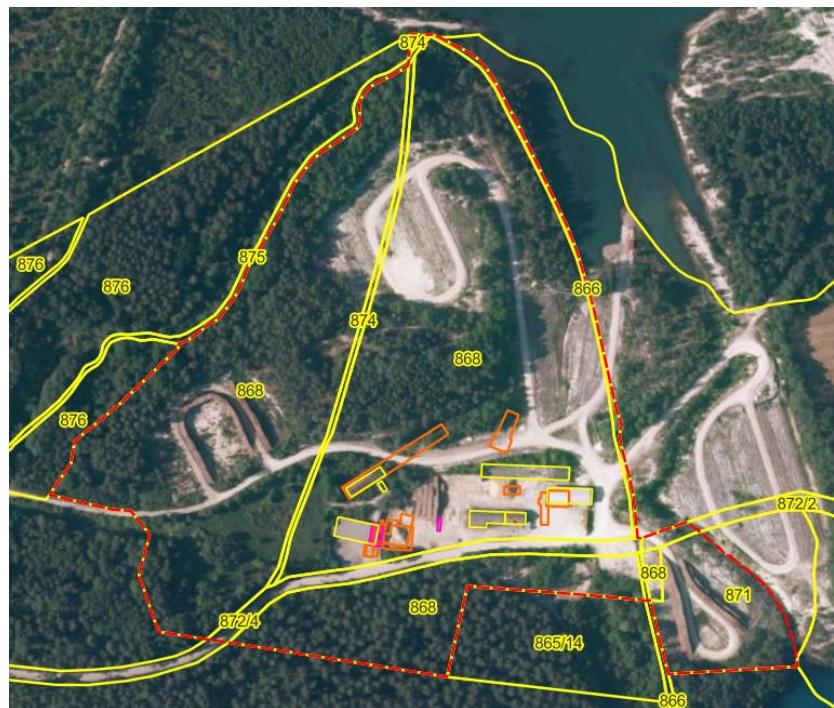
Belastungshinweise sind eindeutig	<p>Aus der Kartierung ergeben sich lediglich zwei Objekte, die Hinweise auf Bodenkontaminationen liefern.</p> <p>Hierbei handelt es sich um</p> <ul style="list-style-type: none"> ▪ einen vermuteten ehemaligen Lokschuppen, der heute überbaut ist, sowie ▪ um eine Tankanlage, die ca. 1969-1991 betrieben wurde
Belastungshinweise sind relevant	/.
Belastungshinweise sind nicht gegeben	Für die nicht schraffierten Flächen innerhalb der Untersuchungsfläche liefert die Luftbildanalyse keine näheren Hinweise auf potentielle Bodenbelastungen.
